RAPPORT D'ENQUÊTE AÉRONAUTIQUE

A09Q0003

IMPACT AVEC LES ARBRES SANS PERTE DE CONTRÔLE

**DU PIPER PA28-140 C-FRZH
À BUCKLAND (QUÉBEC)
LE 6 JANVIER 2009**

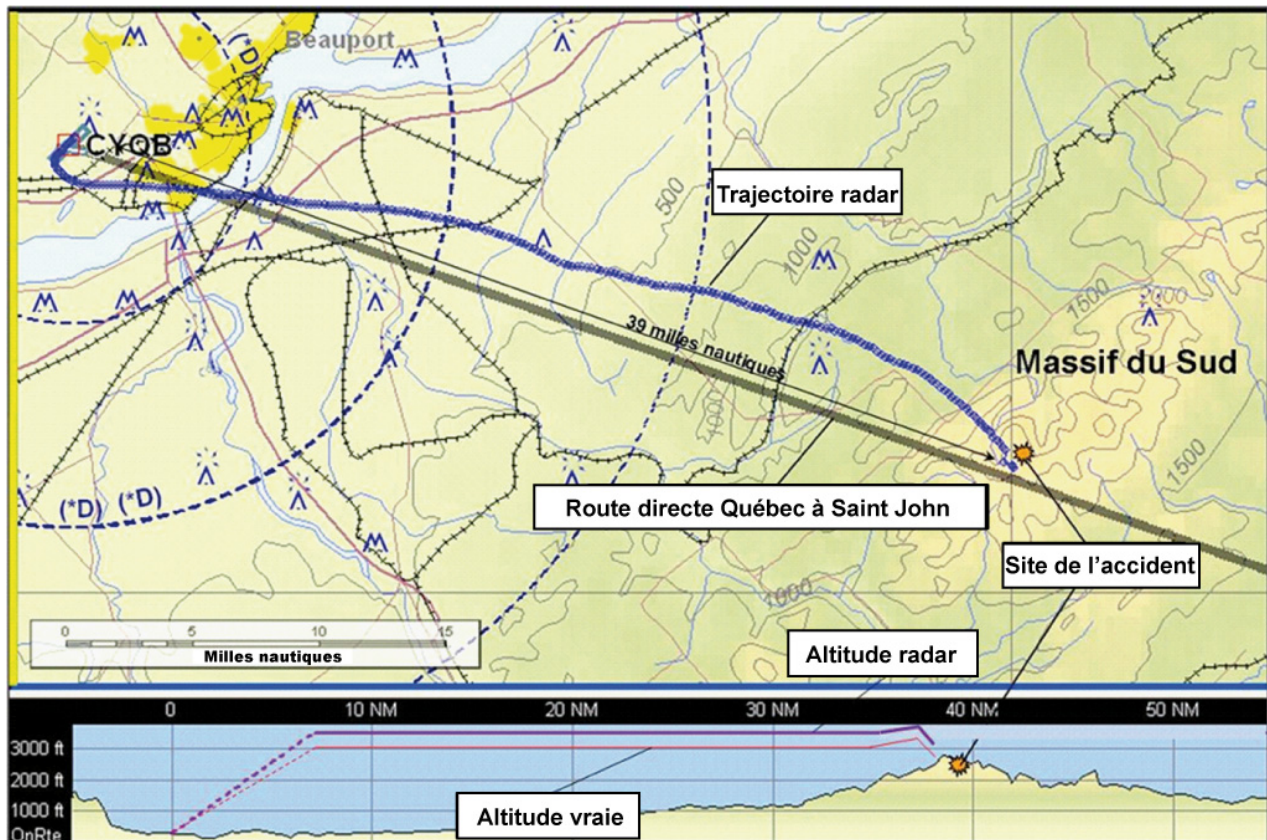
Figure 1. Trajectoire de l'appareil

Le radar de Québec a suivi la trajectoire de l'appareil pratiquement jusqu'au site de l'écrasement (voir Figure 1). Peu de temps après le décollage, l'appareil s'est éloigné de la route directe. À la sortie de l'espace aérien de classe D, l'appareil a emprunté un cap d'intersection d'environ 10° vers la route directe. Deux minutes avant de disparaître de l'écran radar, la vitesse sol de l'avion est passée de 140 nœuds à 100 nœuds puis a augmenté à 170 nœuds pour finalement baisser à 50 nœuds. Au même moment, l'appareil bifurque vers le sud puis amorce un virage vers la gauche sur un cap final de 111 °M. L'altitude de l'appareil passe de 3800 pieds asl à 3100 pieds asl puis à 3400 pieds asl. L'appareil disparaît de l'écran radar à 5 h 9 min 4 s.
