**RAPPORT D'ENQUÊTE AÉRONAUTIQUE**  
**A09Q0071**

**DISLOCATION DE L'AILE DROITE EN VOL**

**DE L'AVENTURIER C-GZIR**  
**AU LAC AU MIRAGE (QUÉBEC)**  
**LE 13 MAI 2009**

Rapport numéro A09Q0071

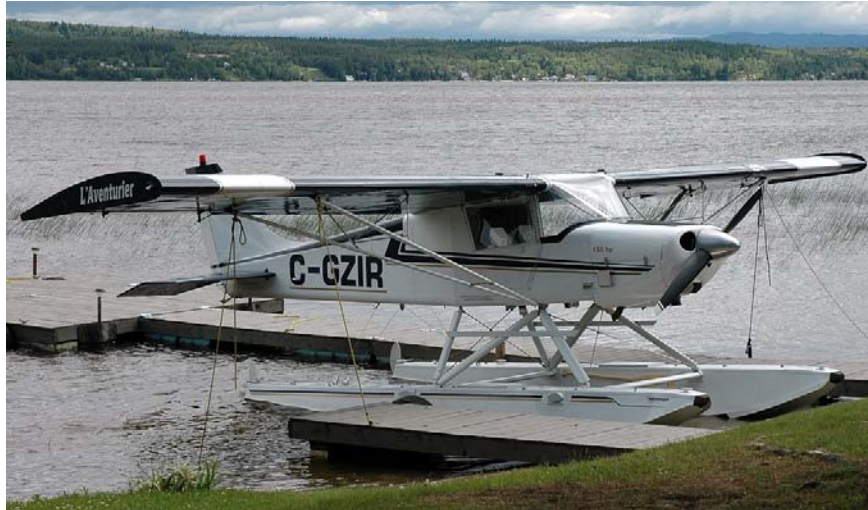
**Photo 1.** Le C-GZIR avant l'allongement des ailes.
