RAPPORT D'ENQUÊTE AÉRONAUTIQUE
A10C0060

PANNE D'ALIMENTATION EN CARBURANT ET
ATTERRISSAGE FORCÉ
DU BEECH 95-55 C-FBJA
EXPLOITÉ PAR VENTURE AIR
À 3 MILLES MARINS À L'EST DE PIKWITONEI (MANITOBA)
LE 13 MAI 2010

Rapport numéro A10C0060

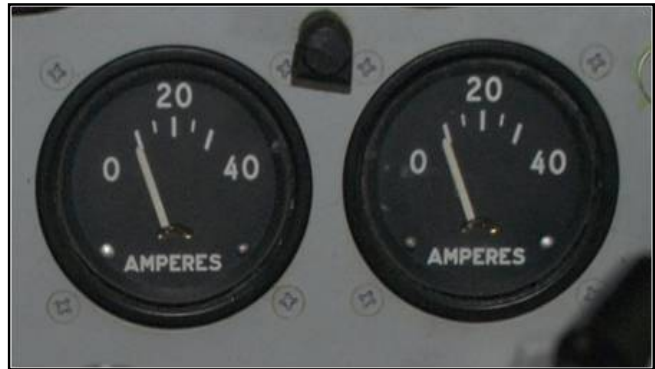
Deux ampèremètres montés sur le tableau de bord, derrière le secteur de manette, indiquaient le débit de l'alternateur (par opposition aux ampèremètres de type charge-décharge) (voir photo 1). Les indications de l'ampèremètre augmentent ou diminuent en proportion directe de la charge électrique appliquée. La graduation commence à 0 A et va jusqu'à 40 A. Comme les positions du 0 et du 40 ne sont pas alignées avec la graduation, une indication de zéro pourrait être mal interprétée comme étant 10 A.

Photo 1. Indications de l'ampèremètre de l'aéronef immatriculé C-FBJA quand les alternateurs sont sur OFF.
