RAPPORT D'ENQUÊTE AÉRONAUTIQUE
A10C0159

ARRÊT MOTEUR ET ATERRISSAGE FORCÉ

DU PIPER PA 31-310 NAVAJO C-FWQX
EXPLOITÉ PAR NORTHERN WATERWORKS SALES AND
CONSULTING INC.

10 SEPTEMBRE 2010

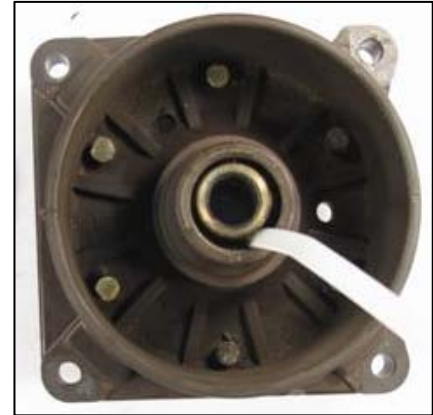
Le démontage de la magnéto a permis de constater que la bague en bronze moulée au centre du bloc du distributeur (réf. 10-391586) avait du jeu (voir la photo 1). L'engrenage du rotor du distributeur est supporté en porte-à-faux par l'arbre d'entraînement du rotor du distributeur, lequel tourne dans la bague du bloc du distributeur et est maintenu en place par un circlip.

Photo 1. Bague du bloc du distributeur ayant du jeu retenue par une attache Tyrap

Une défaillance de magnéto dans le moteur gauche est l'événement déclencheur du présent événement. Cette défaillance était le résultat d'un mauvais support de la bague dans le bloc du distributeur de la magnéto gauche. Le mauvais alignement du rotor du distributeur qui a suivi a fait que ce dernier s'est désynchronisé du moteur. Le moteur gauche s'est alors mis à tourner de façon irrégulière, à avoir des retours de flamme et à perdre de la puissance. L'aspect propre et grenailé des têtes de piston indique que le fonctionnement irrégulier et les retours de flamme

Vérifier que la bague du bloc du distributeur n'a pas de jeu est une tâche précise décrite dans l'inspection aux 500 heures du *Service Support Manual* et toute présence de jeu exige de remplacer le bloc du distributeur. Comme motoriste, Textron Lycoming publie des bulletins qui reproduisent essentiellement tous les BS des fabricants d'origine afin de porter ces bulletins à l'attention des propriétaires des aéronefs. En 1994, Textron Lycoming avait publié le BS 515 d'application obligatoire afin de présenter le BS 643 de TCIS. La page de couverture du BS 515 rappelle au lecteur de [Traduction] « s'assurer que cette reproduction du bulletin de service n° 643 de Teledyne Continental Motors est toujours à jour au moment de la mise en conformité ».

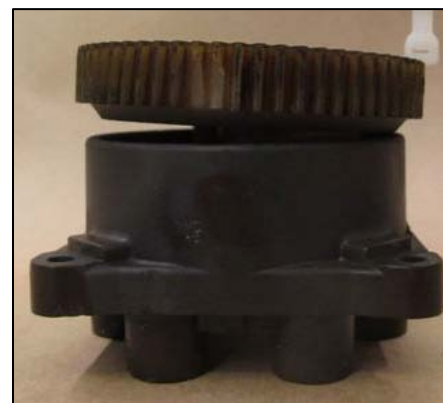
Le jeu que présentait la bague du bloc du distributeur a permis à l'engrenage du rotor du distributeur de se déplacer de façon radiale (voir la photo 2). Le mauvais alignement ainsi créé s'est traduit par une prise réduite des dents de l'engrenage et par une fracture de 2 dents de l'engrenage du distributeur.

Compte tenu de la prise intermittente de l'engrenage du rotor du distributeur dans l'engrenage du pignon d'entraînement de l'arbre d'entrée, le rotor du distributeur s'est désynchronisé du moteur. Le rotor déphasé et tournant par intermittence aurait provoqué les ratés du moteur, les retours de flamme, la perte de puissance et la baisse de la température des gaz d'échappement. Ces phénomènes ont de plus été illustrés par les données trouvées dans l'indicateur de température moteur, lesquelles montraient que le moteur tournait mal sur 3 cylindres lorsqu'il a été coupé.

Photo 2. Rotor du distributeur déplacé
