RAPPORT D'ENQUÊTE AÉRONAUTIQUE A10C0214

PERTE DE PUISSANCE MOTEUR ET ATTERISSAGE EN AUTOROTATION

**DU EUROCOPTER AS 350 B2 (HÉLICOPTÈRE) C-FORS
EXPLOITÉ PAR FOREST HELICOPTERS INC.
À 6 NM AU NORD-EST DE PICKLE LAKE (ONTARIO)
LE 12 DÉCEMBRE 2010**

Rapport numéro A10C0214

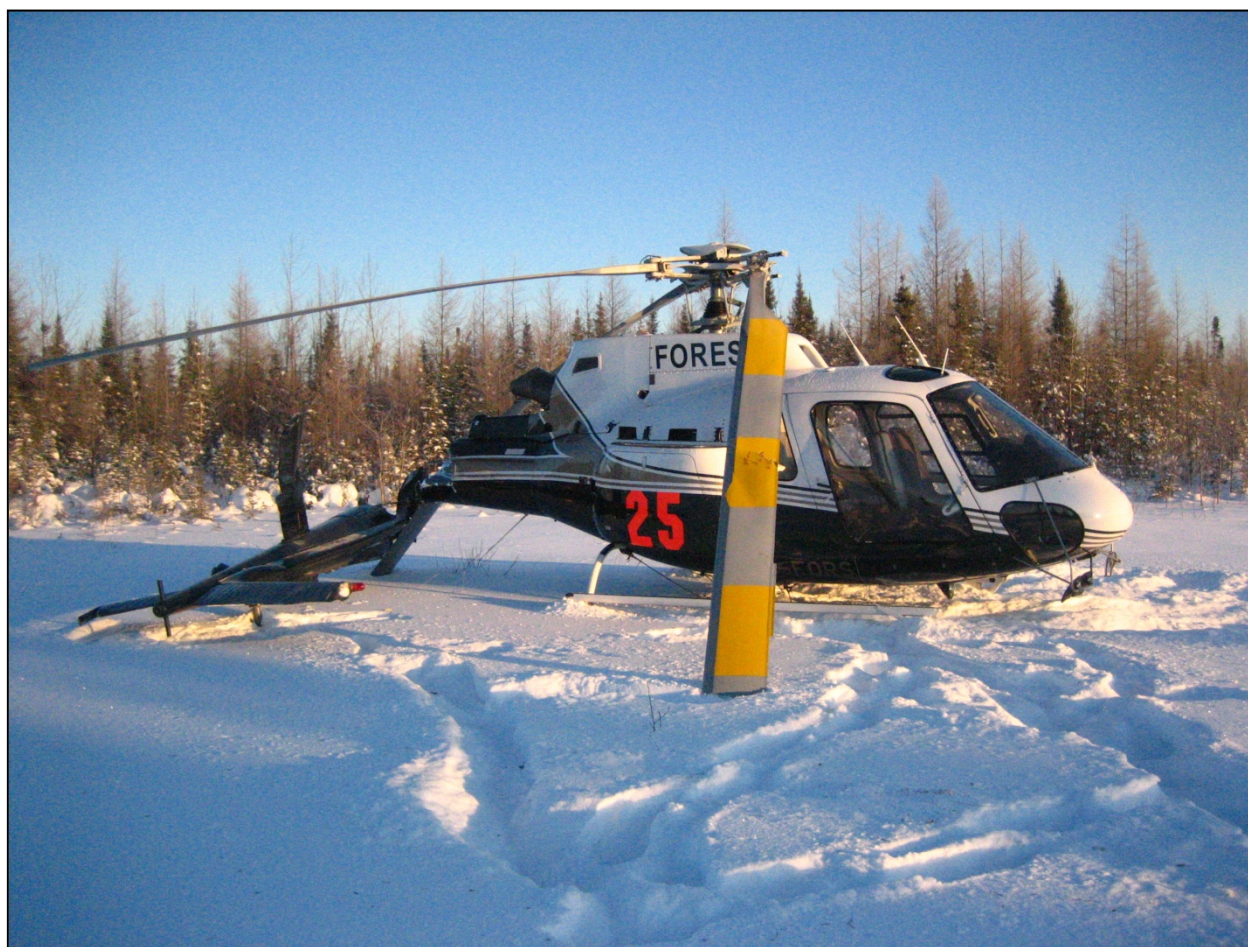
Photo 1. L'hélicoptère en question

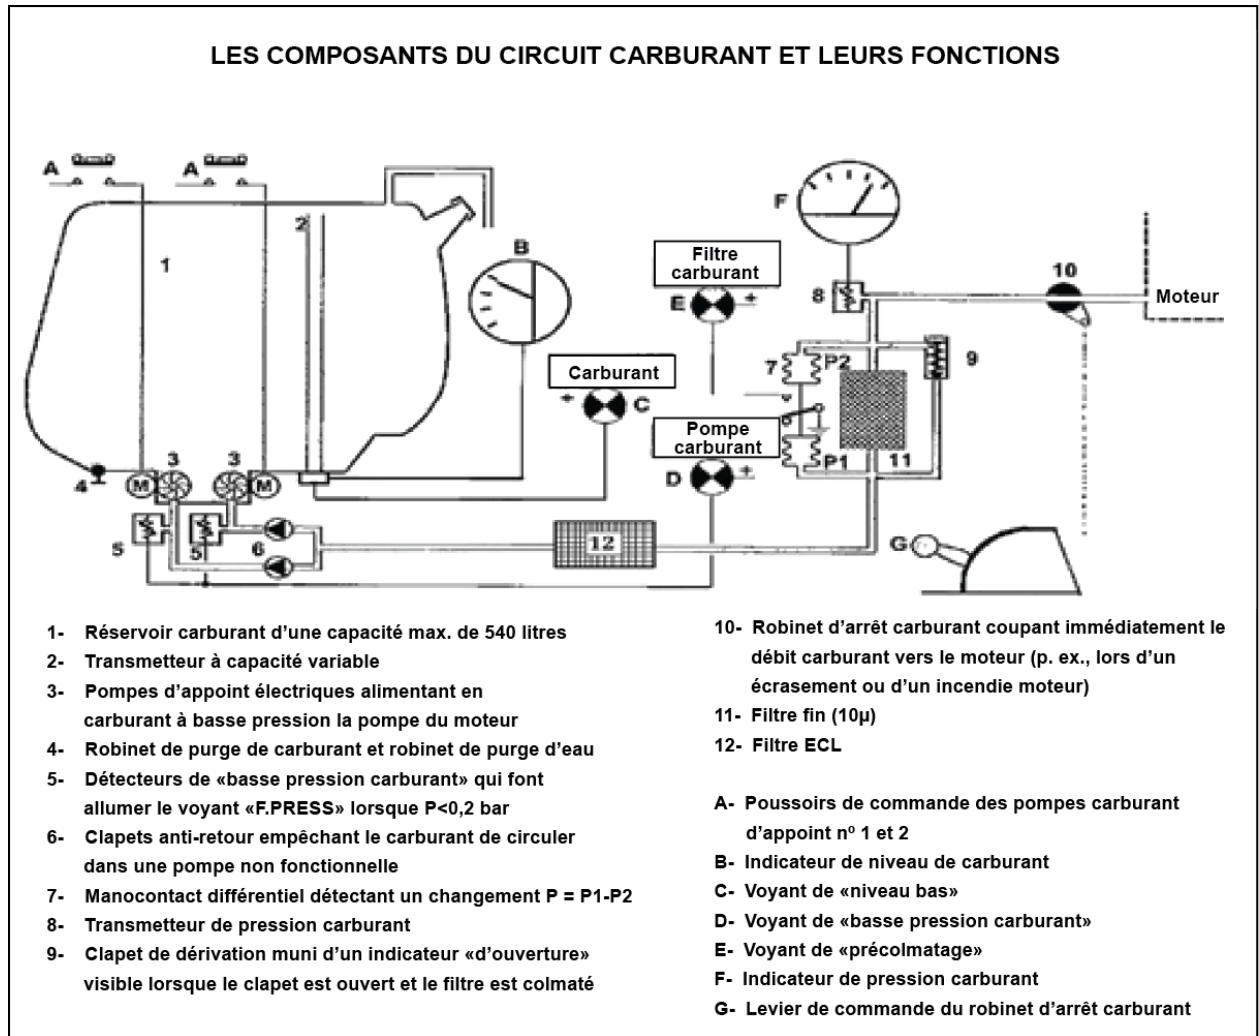
Figure 1. Circuit carburant

On a réexaminé l'hélicoptère et on a déposé tout le circuit carburant basse pression, avant de l'envoyer à l'atelier technique du BST de la région du Centre afin d'effectuer des examens et des essais plus détaillés (voir la figure 1). Pour ces essais, on a remplacé les conduites carburant par des conduites en plastique transparent du même diamètre intérieur, afin de permettre de bien voir le débit du carburant dans le circuit.

On a placé un robinet derrière le robinet d'arrêt carburant de la cloison pare-feu pour simuler la purge de carburant et les conditions de vol. On a obtenu les débits de purge, de croisière et de puissance maximale à partir de données acquises lors d'essais du moteur et des composants du circuit carburant de ce dernier à l'atelier de Turbomeca de Grand Prairie (Texas). On a utilisé un bloc d'alimentation à courant continu à tension variable pour alimenter les pompes d'appoint électriques d'alimentation en carburant.

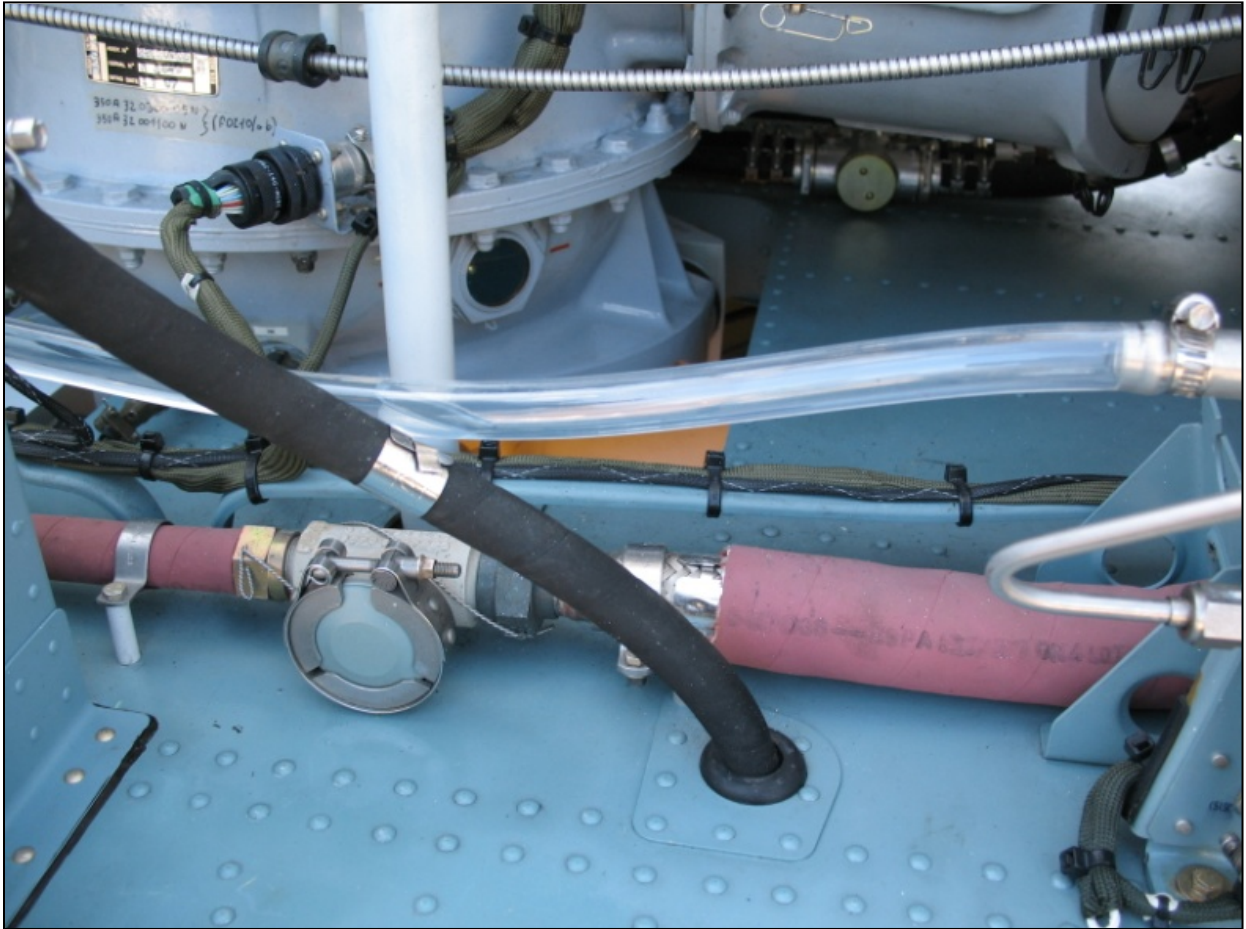
Les pompes d'appoint étant arrêtées (OFF), il y a eu aspiration rapide et sporadique d'air en dehors du filtre ECL. Cet air a pénétré dans le filtre Le Bozec. Il y a eu un léger pompage du moteur, mais ce dernier a continué de fonctionner. Après quelque 2 minutes, on a remis les pompes en marche (ON) et le moteur s'est remis à fonctionner en douceur. On a laissé fonctionner le moteur pendant 3 autres minutes, alors que le levier de commande de débit carburant se trouvait au cran de vol. On n'a remarqué aucune indication anormale, et le vol aurait normalement alors commencé, mais le moteur a plutôt été arrêté. Pendant les dernières étapes de décélération du moteur, une petite bulle d'air est apparue à l'entrée du filtre Le Bozec. Une fois que le moteur a été complètement arrêté, on a arrêté les pompes carburant. La bulle d'air a alors été rapidement ré-aspirée en dehors de l'entrée du filtre Le Bozec, jusqu'à ce qu'on puisse observer quelque 8 pouces d'air dans la conduite (voir l'annexe A).

Annexe A : Tube transparent et présence d'air dans le circuit carburant
