RAPPORT D'ENQUÊTE AÉRONAUTIQUE A10H0004

SORTIE EN BOUT DE PISTE

**DE L'EMBRAER EMB-145LR N847HK
EXPLOITÉ PAR TRANS STATES AIRLINES LLC
À L'AÉROPORT INTERNATIONAL MACDONALD-CARTIER
D'OTTAWA (ONTARIO)
LE 16 JUIN 2010**

Rapport numéro A10H0004

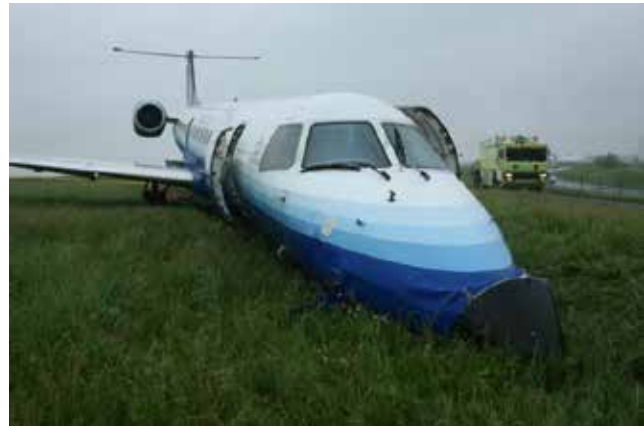
Le fuselage avant de l'aéronef a été lourdement endommagé lorsque le train avant s'est affaissé peu de temps après la sortie de piste de l'aéronef. L'affaissement vers l'arrière du train avant a causé une déformation de sections du nez et du poste de pilotage et des dommages structuraux au fuselage avant (Photo 1).

Photo 1. L'aéronef EMB-145LR après l'événement.

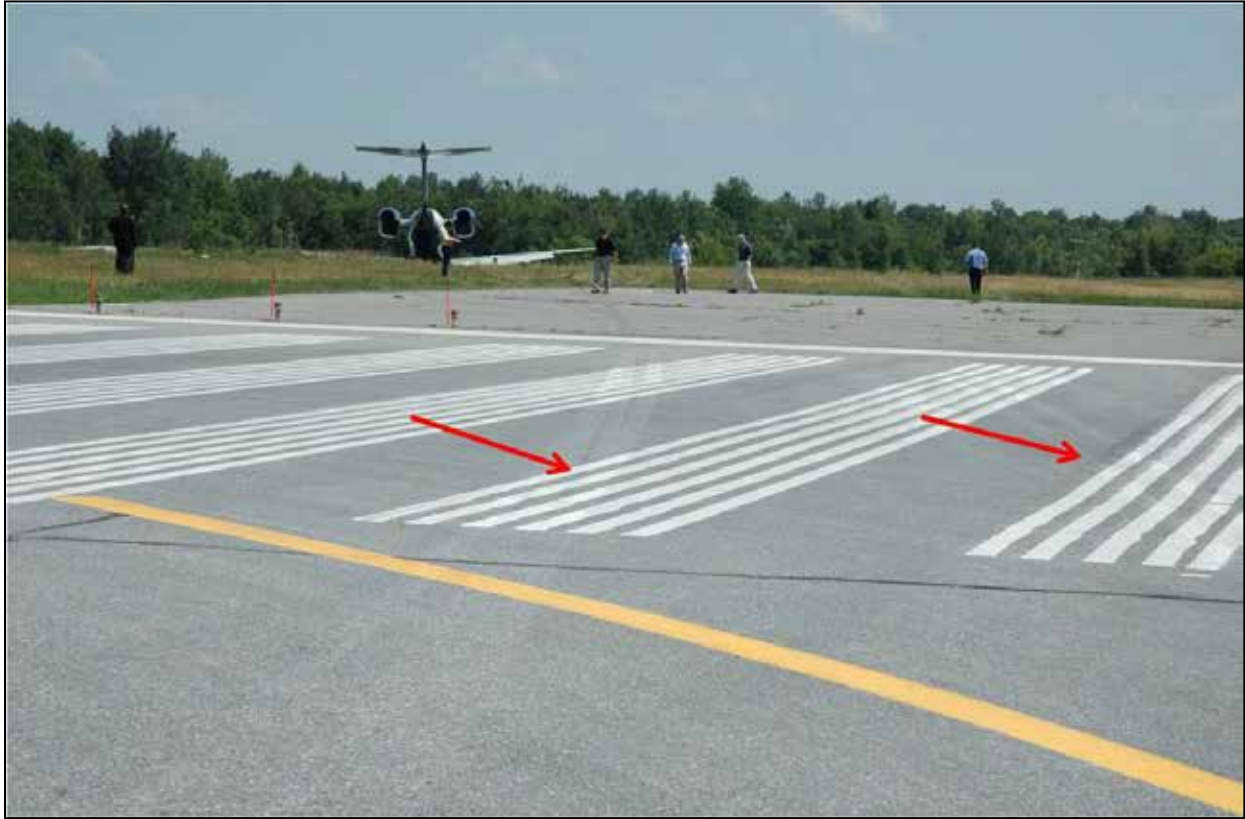
vapeur d'eau et la dévulcanisation du pneu. À la pression atmosphérique normale, l'eau bout à 100 °C. La température de dévulcanisation du caoutchouc, cependant, est d'environ 204° à 316 °C⁵¹. En conséquence, il existe une plage de températures dans laquelle il pourrait se former de la vapeur sous le pneu qui laisserait des marques sur piste, sans que le caoutchouc du pneu fonde. Des marques de chauffage à la vapeur ont été observées sur la piste, comme l'indiquent les photos prises peu de temps après l'événement (Photo 2).

Photo 2. Marques de chauffage à la vapeur observées à l'extrémité départ de la piste 07

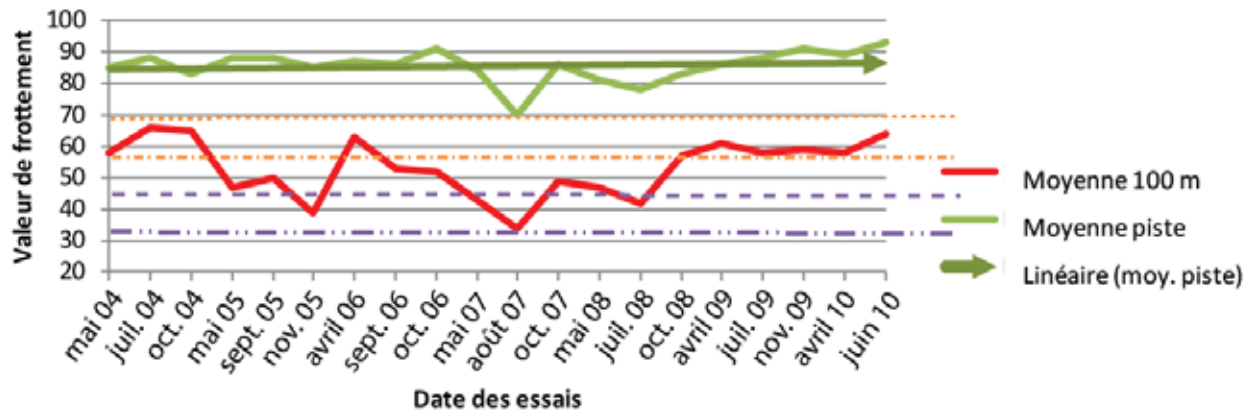
CYOW – piste 14/32

Piste 14/32 - Moyenne des relevés de frottement = ~86
- Moyenne la moins élevée pour section de 100 m = ~53

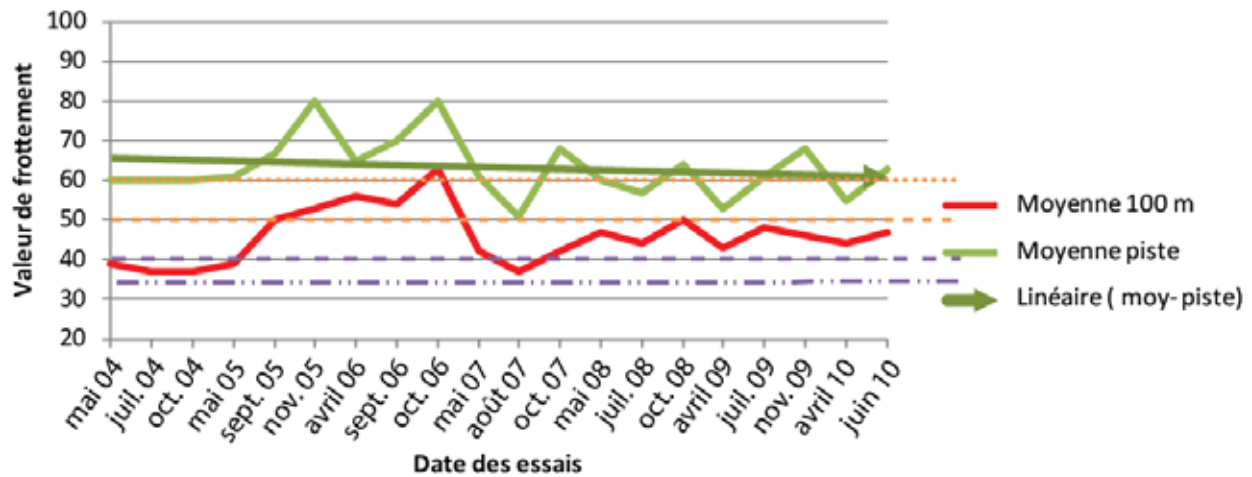
CYOW – piste 07/25

l'information sur les tendances. Le dernier essai de frottement effectué à CYOW avant l'accident a eu lieu en avril 2010 (annexe F). Le coefficient de frottement moyen sur toute la piste 07/25 était de 0,55²², et le plus bas coefficient de frottement moyen sur une section de 100 mètres était de 0,44. Ces valeurs sont des moyennes de 4 mesures prises à 3 mètres le long de chaque côté de l'axe de piste. À la suite de ces résultats, l'Administration de l'aéroport a seulement prévu d'autres essais de frottement sur la piste 07/25 au cours des 2 mois suivants. La publication TP 312 ne prévoit pas de délai dans lequel des mesures correctives d'entretien doivent être prises.

Piste 07/25 - Moyenne des relevés de frottement = ~63
- Moyenne la moins élevée pour section de 100 m = ~46

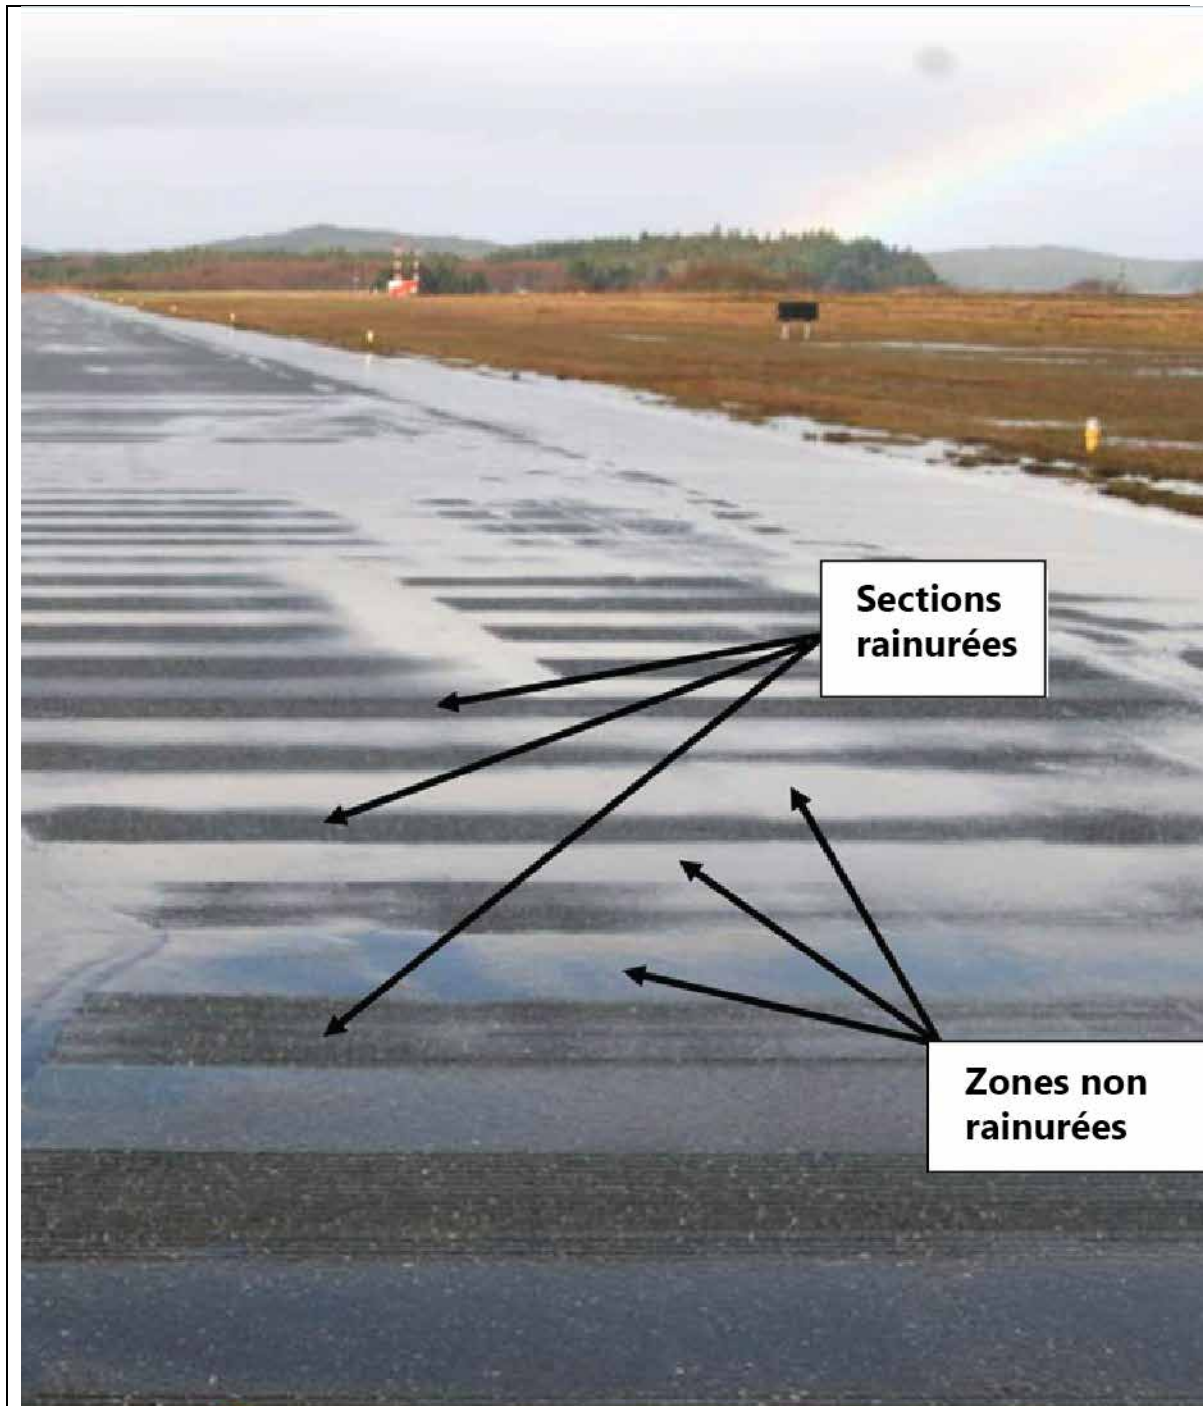
Annexe G – Piste rainurée

Un rainurage non standard de la piste 11/29 à Port Hardy (Colombie-Britannique) illustre l'effet d'écoulement de l'eau des zones rainurées et non rainurées.
