RAPPORT D'ENQUÊTE AÉRONAUTIQUE
A10O0101

PERTE DE PUISSANCE ET COLLISION AVEC UN IMMEUBLE

DU CIRRUS SR20 C-GYPJ
À L'AÉROPORT MUNICIPAL DE TORONTO
À BUTTONVILLE (ONTARIO)
LE 25 MAI 2010

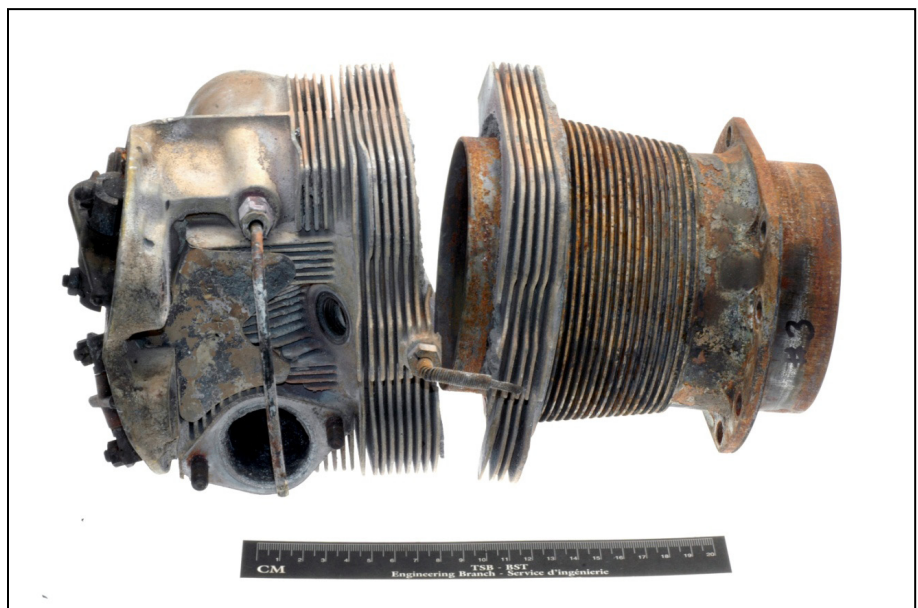
Figure 1. Le cylindre numéro 3 déposé du moteur

L'examen du moteur a révélé que la culasse du cylindre numéro 3 s'était détachée du barillet (voir la figure 1). La culasse est restée en place parce qu'elle était retenue par les circuits d'admission et d'échappement. Aucune autre anomalie qui aurait pu empêcher le moteur de produire de la puissance n'a été découverte.

L'examen de la culasse défectueuse du cylindre

numéro 3 a révélé qu'elle s'était fracturée près des deuxième et troisième filets, et des criques de fatigue étaient visibles sur la surface de la fracture. Vue de l'extérieur, la fracture était située à la base des ailettes de refroidissement 4, 5 et 6³.

Une crique de fatigue mégacyclique s'est formée à l'encoche⁴ causée par le chevauchement du bord coupant du filet du barillet en acier et du flanc de filet en aluminium du cylindre numéro 3. Lorsque la taille de la crique a atteint un point critique, la pièce n'a pas pu supporter la charge et la culasse s'est fracturée sous l'effet de contraintes monocycliques excessives. Bien qu'aucune défektivité n'ait été décelée dans la région du cylindre où la fatigue a pris naissance, on a noté dans cette région des dommages dus au frottement, produits après que la fissure se soit manifestée, qui masquaient les caractéristiques originelles.

La crique de fatigue sur la culasse du cylindre numéro 3 a pris naissance au niveau de l'encoche créée par les filets du barillet en acier. Vu l'endroit où se trouvait la crique, il n'existe aucun moyen pratique autre que l'essai destructif pour détecter une telle crique. Une fissure sur la culasse d'un cylindre pourrait ne pas être repérée et le moteur continuerait de fonctionner normalement jusqu'à ce que la taille de la fissure atteigne un point critique où la culasse pourrait se rompre en surcharge sans qu'il y ait d'autres signes annonciateurs. Il y aurait par conséquent une perte de puissance et le moteur se mettrait à bafouiller ou s'arrêterait complètement.

1. La culasse du cylindre numéro 3 s'est rompue en fatigue et s'est détachée du cylindre lors du décollage. Par conséquent, la puissance produite par le moteur a diminué.
2. Au cours d'une manœuvre exécutée par le pilote, l'avion a décroché et a amorcé une vrille à une altitude à partir de laquelle il était impossible d'en sortir.
