RAPPORT D'ENQUÊTE AÉRONAUTIQUE A10P0244

COLLISION AVEC LE RELIEF

**DU CONVAIR 580 C-FKFY
EXPLOITÉ PAR CONAIR GROUP INC.
À 9NM AU SUD-EST DE LYTTON
(COLOMBIE-BRITANNIQUE)
LE 31 JUILLET 2010**

Rapport numéro A10P0244

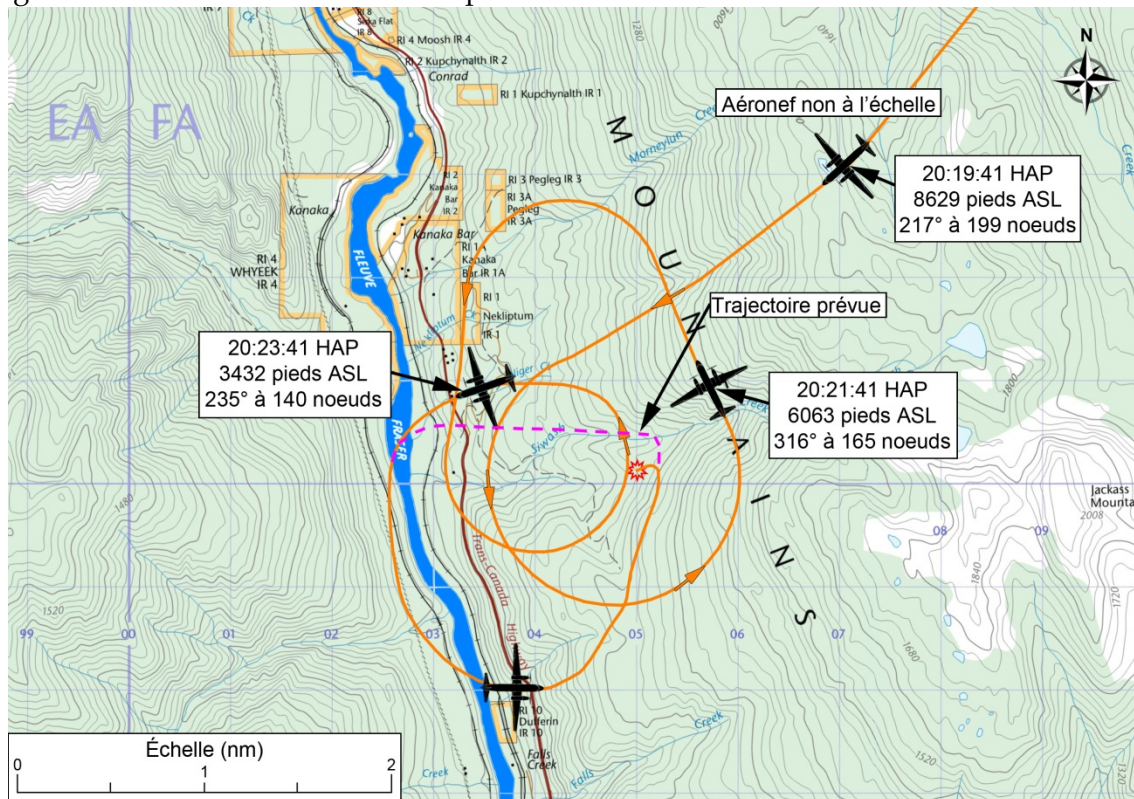
Le Tanker 448 (T448) devait effectuer 8 circuits à gauche et larguer 1/8 de son chargement de produit ignifugeant à chaque passe. Le circuit rectangulaire classique¹ avait dû être modifié et remplacé par un circuit triangulaire en raison du relief (figure 1). Le T448 devait intégrer l'étape combinée vent arrière/de base au niveau du fleuve Fraser en direction nord en survolant le côté est ascendant du canyon et se rendre jusqu'à un point situé au bord du ravin.

Il devait alors effectuer un virage à gauche en finale qui exigeait un changement de direction de plus de 90° à un angle d'inclinaison pouvant aller jusqu'à 40°. Il devait ensuite descendre de 900 pieds dans le ravin pour effectuer le largage. Après chaque largage, il devait continuer en ligne droite en survolant le relief en pente descendante du ravin en direction du fleuve Fraser.

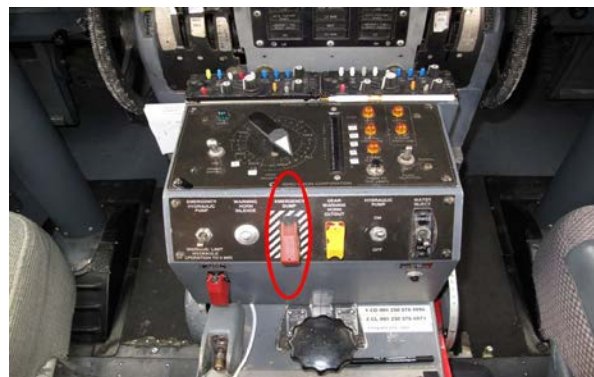
Photo 1- Sélecteur de largage d'urgence

Le système de largage de produit ignifugeant comporte une fonction de largage d'urgence distincte qui permet de larguer tout le chargement en cas d'urgence. L'interrupteur de largage d'urgence était à la portée des 2 pilotes (photo 1). On a établi que seulement 1/8 du chargement de produit ignifugeant avait été largué d'urgence durant le vol en question. Selon le plan, il s'agissait de la quantité qui devait être larguée à chaque passe. Il n'a pas été possible d'établir si la consigne du largage d'urgence a été ordonnée verbalement ou s'il a tenté physiquement. Cependant, le largage n'a pas été effectué avec succès.

Le système de largage de produit ignifugeant comporte une fonction de largage d'urgence distincte qui est activée au moyen d'un interrupteur qui se trouve sur un panneau d'interrupteurs orienté vers l'arrière sur le pylône central entre les sièges des pilotes (photo 1). Cet interrupteur compte parmi les 3 interrupteurs sous cache d'un panneau comportant 6 interrupteurs situé à peu près à la hauteur des coudes des pilotes. Il peut être actionné par l'un ou l'autre des pilotes. Le système est fonctionnel lorsque les circuits électrique et hydraulique de l'aéronef sont activés. Il faut environ 5 secondes au système pour larguer un chargement complet de produit ignifugeant, soit environ 18 000 livres.

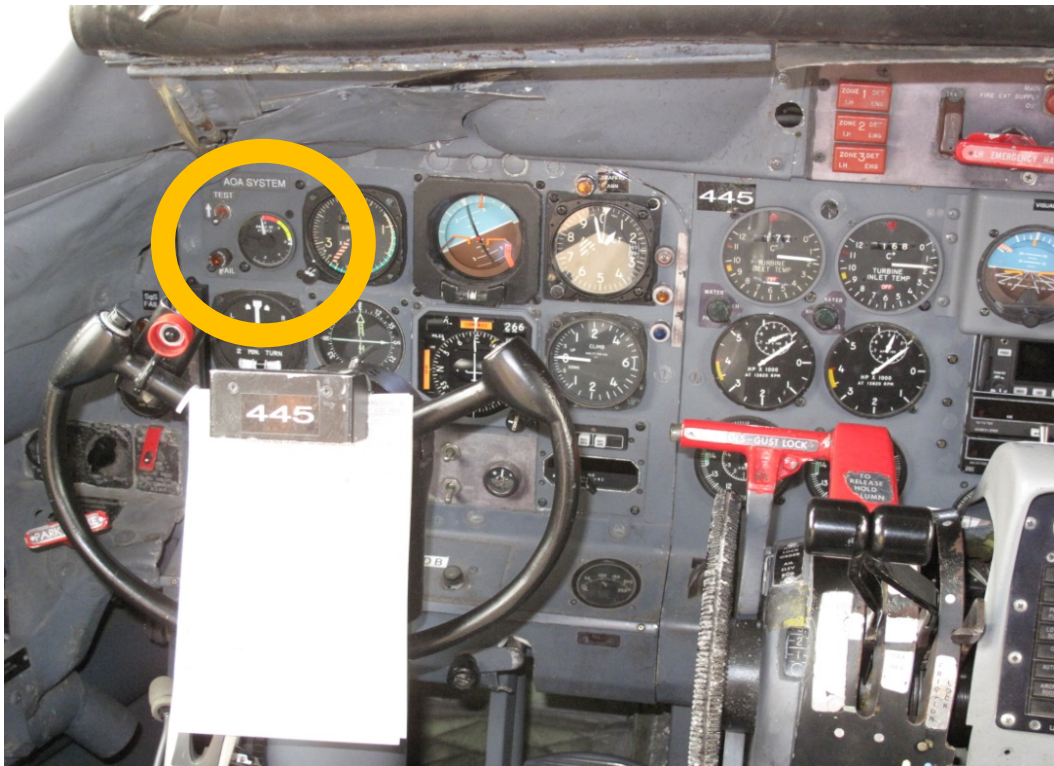
Photo 2 - Indicateur d'angle d'attaque

L'AOA est situé à l'extrémité gauche du tableau de bord du commandant de bord, près de l'anémomètre. L'AOA comporte des arcs de couleur, mais aucun système d'avertissement sonore ou visuel. L'aiguille et les arcs de couleur de l'indicateur (qui se trouvent du côté droit de l'indicateur) ne sont pas entièrement visibles du siège du pilote de droite.

Par contre, l'emplacement de l'indicateur fait en sorte qu'il est difficile de voir toute l'aiguille et les arcs de couleur du siège du pilote de droite, ce qui peut réduire l'efficacité de cet outil.
