RAPPORT D'ENQUÊTE AÉRONAUTIQUE A10Q0111

IMPACT SANS PERTE DE CONTRÔLE EN CROISIÈRE
DU DE HAVILLAND DHC-2 C-GAXL
EXPLOITÉ PAR AIR SAGUENAY (1980) INC.
À 12 NM À L'OUEST-SUD-OUEST DU LAC PÉRIBONKA
(QUÉBEC)
LE 16 JUILLET 2010

Rapport numéro A10Q0111

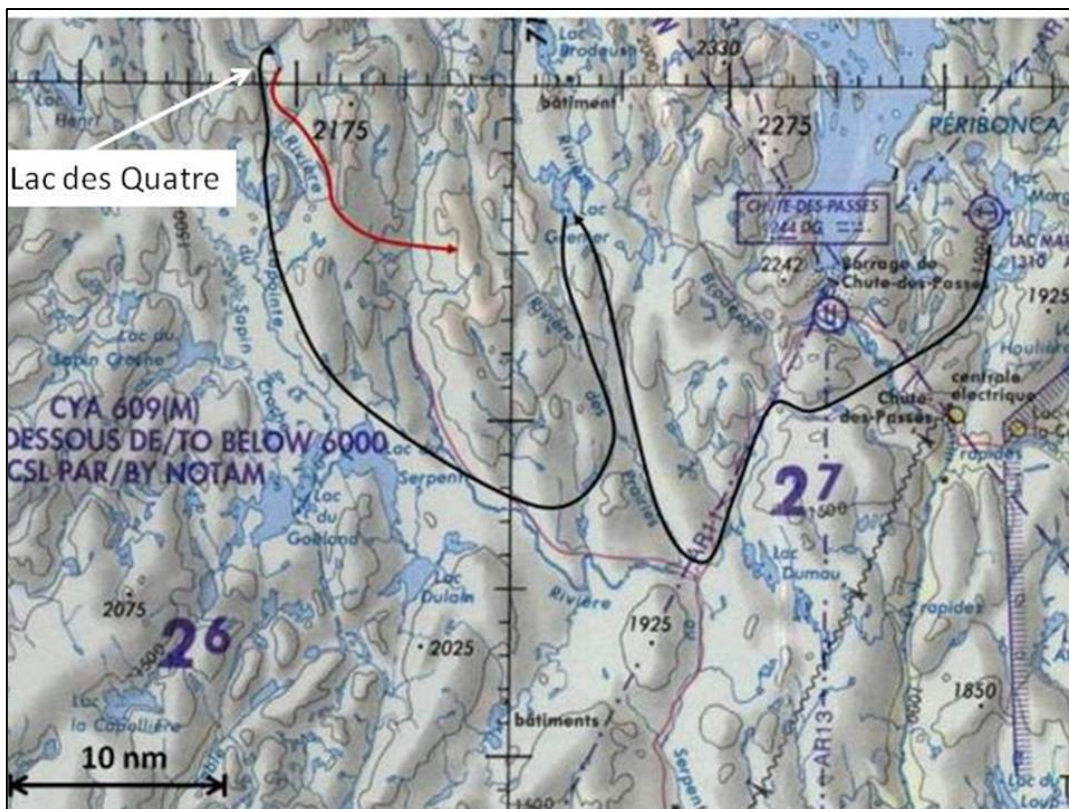
Figure 1. Trajectoire estimée

À 7 h 40, le C-GAXL décolle du lac Margane avec l'intention d'évaluer les conditions météorologiques en route et de faire un amerrissage de précaution afin de vérifier s'il est toujours possible de poursuivre le vol en VFR. Cette pratique est répandue dans la région puisque les observations météorologiques sont limitées et les conditions peuvent varier considérablement d'une vallée à l'autre. De plus, la présence de nombreux lacs dans la région se prête à cette pratique (voir la figure 1).

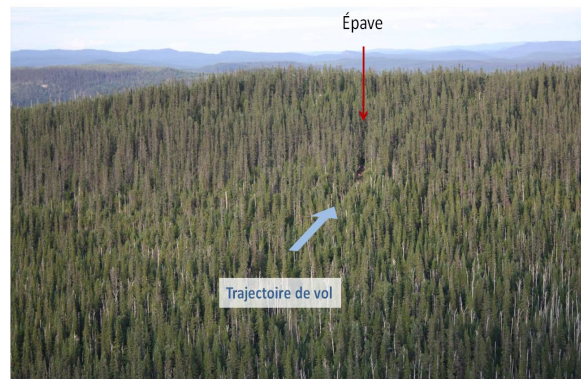
L'appareil a percuté le flanc de la montagne alors qu'il était en vol rectiligne en palier, sur un cap de 100° magnétique, à une altitude de 2100 pieds au-dessus du niveau de la mer (asl), soit environ 100 pieds au-dessous du sommet de la montagne (voir la photo 1). L'inclinaison du flanc de la montagne est d'environ 25°. Les ailes, l'empennage, les flotteurs et le moteur se sont tous détachés du fuselage sous la force de l'impact avec les arbres et le sol. Les réservoirs à essence situés dans la partie inférieure du fuselage se sont brisés et le carburant a rapidement pris feu.

Photo 1. Trajectoire de vol et position de l'épave sur le flanc de montagne

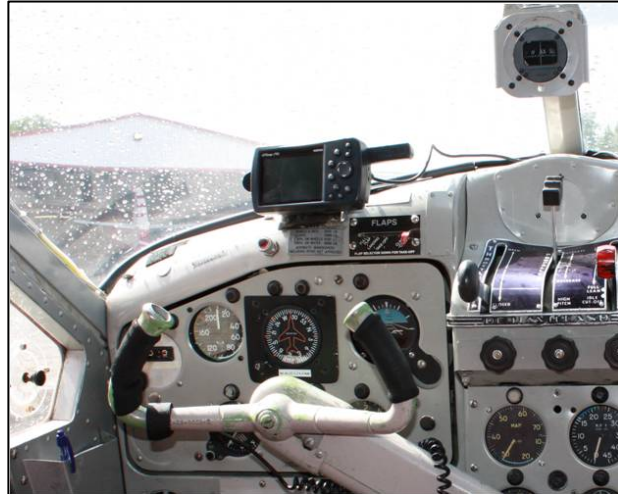
Le pilote utilisait son propre système de positionnement mondial (GPS) portable⁶, installé sur le tableau de bord (voir la photo 2). Le GPS permet au pilote d'améliorer la précision de la navigation ou de changer de direction efficacement. Le GPS est un outil complémentaire aux cartes, mais qui ne remplace pas l'utilisation des cartes mises à jour. Le GPS permet au pilote de connaître sa position en tout temps.

Photo 2. Installation similaire du GPS sur le tableau de bord

Quelques instants avant l'impact avec les arbres, la présence d'un « X » sur un fond rouge a été observée sur l'écran du GPS installé sur le tableau de bord.

Lors d'un vol en conditions météorologiques défavorables, le pilote se concentre surtout à maintenir les références visuelles avec la surface, parfois par la fenêtre de côté, réduisant ainsi son attention à l'écran du GPS. Tout laisse croire que le pilote n'a pas vu les « X » sur l'écran du GPS puisqu'il n'a pas effectué de manœuvre d'évitement.
