RAPPORT D'ENQUÊTE AÉRONAUTIQUE

A10Q0162

Impact aviaire lors du décollage et collision avec le sol

du Beechcraft B100, C-FSIK
exploité par Max Aviation Inc.
à l'aéroport de Montmagny (Québec)
le 22 septembre 2010

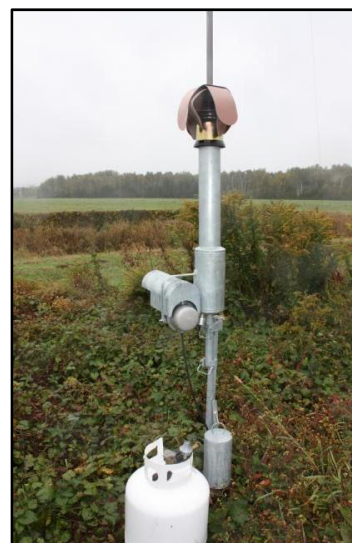
Photo 1. Canon à propane

Plusieurs mesures ont été mises en place afin de mitiger le risque, notamment l'abatage sélectif des goélands et l'utilisation d'un canon à gaz aux abords de la piste (voir photo 1). Le canon utilisé à l'aéroport de Montmagny avait été installé en juin 2010. Des défauts ont été rapportés du 27 au 31 août 2010. Bien que le fournisseur ait été contacté pour effectuer les réparations et que le canon avait été remis en fonction, ce dernier ne fonctionnait pas le jour de l'accident.

Ce type de canon conjugue un stimulus visuel et auditif pour effaroucher les oiseaux. Le canon au propane produit une impulsion pour propulser un mécanisme poussoir qui fait coulisser un disque de caoutchouc frangé le long d'un poteau monté sur un trépied. Le poussoir retombe rapidement, tandis que le disque descend plus lentement à la manière d'un parachute. Ce « leurre » imite un faucon donnant la chasse à un oiseau. Le canon serait efficace dans un rayon de 150 mètres.

Dans le but de réduire les risques associés à cette activité aviaire, un programme de gestion de la faune était en place. Bien qu'un seul impact aviaire ait été rapporté au cours des 5 dernières années à l'aéroport de Montmagny, l'évaluation des risques associés à l'activité aviaire menée par le ministère des Transports du Québec (MTQ) révèle que le goéland et l'oie présentent un risque élevé à cet aéroport. C'est pourquoi des mesures d'effarouchement étaient en place, tel l'abatage sélectif, l'utilisation d'un fusil pyrotechnique et d'un canon à gaz. Puisqu'aucun rassemblement d'oiseaux n'avait été observé avant le décollage de l'appareil, l'abatage sélectif et le fusil pyrotechnique n'ont pas été utilisés. Il ne restait donc que le canon à gaz comme moyen d'effarouchement. Cependant, ce dernier était hors d'usage le jour de l'événement.

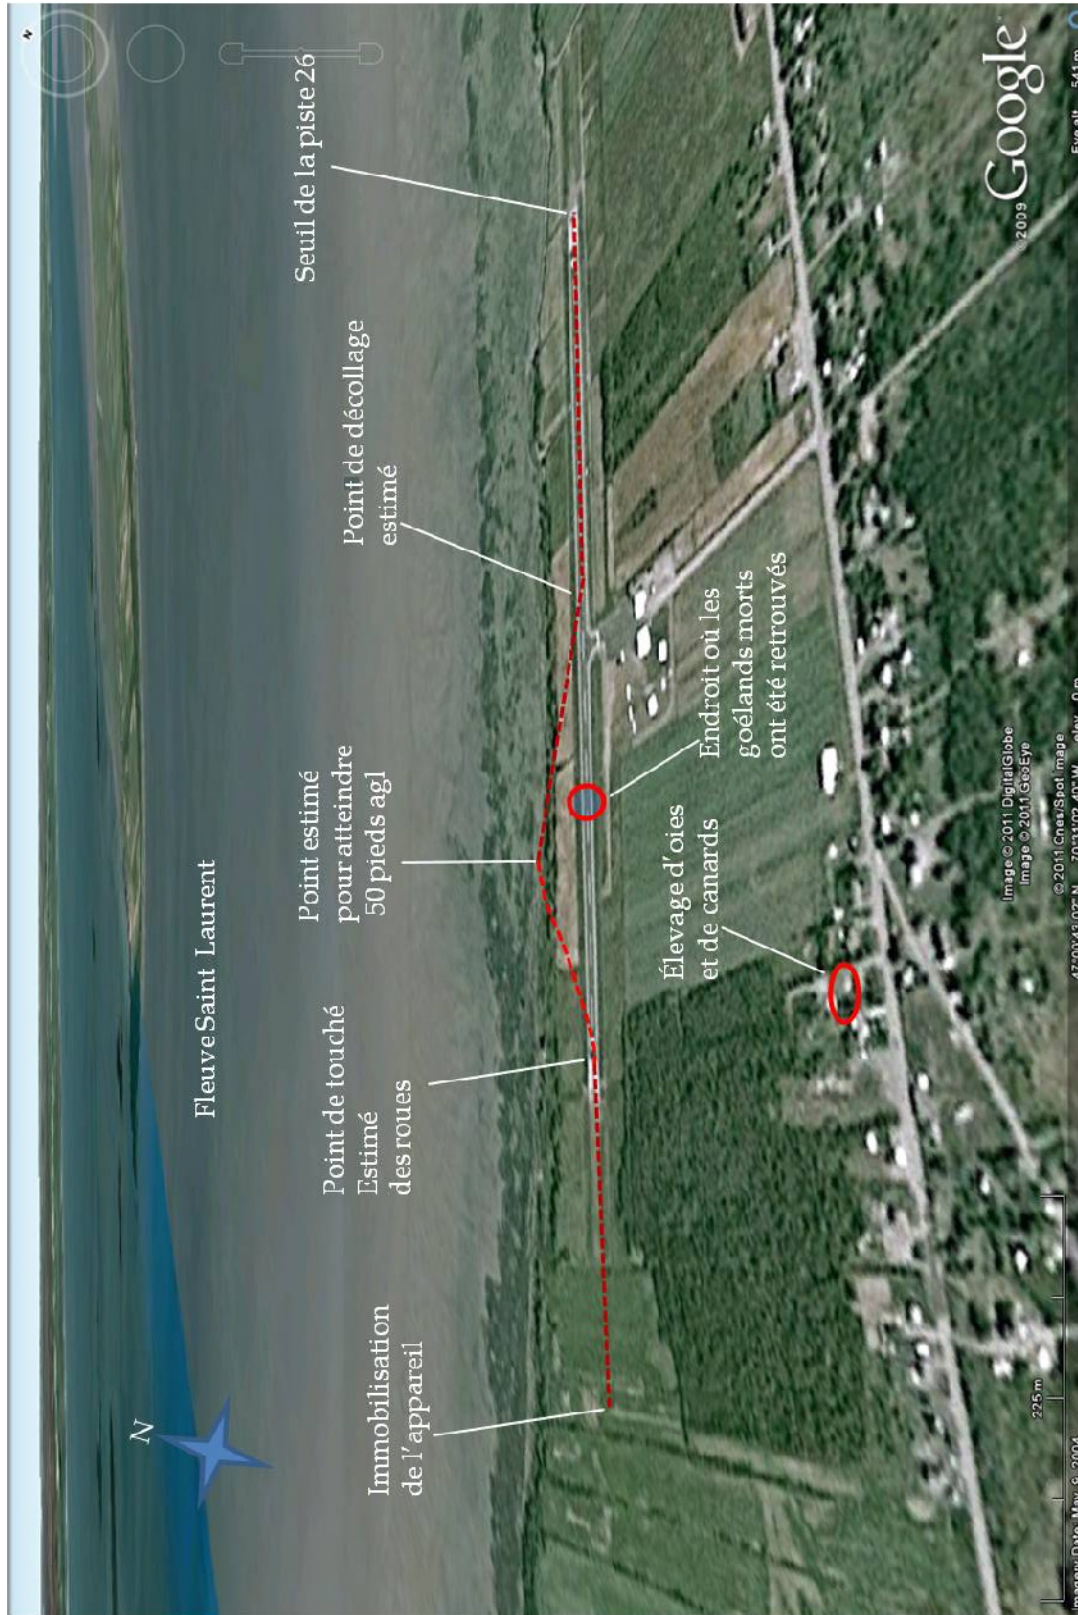
Annexe A – Profile de décollage estimé

En tenant compte de la température extérieure au moment de l'événement¹¹, la masse de l'appareil¹² et les vents au sol¹³ ainsi que l'altitude-pression¹⁴, les calculs de distances au décollage effectués à l'aide des diagrammes de performances, ont permis d'estimer le profil de décollage le jour de l'événement (voir l'annexe A).

Considérant la pente de montée sans volets et l'endroit où ont été retrouvés les oiseaux, l'impact aviaire aurait eu lieu à une hauteur de 40 pieds. Un décollage avec 30 % de volets aurait placé l'appareil 10 pieds plus haut au même point.
