**RAPPORT D'ENQUÊTE AÉRONAUTIQUE  
A10Q0213**

**SORTIE DE PISTE**

**DU BOEING 737-823, N901AN  
EXPLOITÉ PAR AMERICAN AIRLINES, INC.  
À L'AÉROPORT INTERNATIONAL PIERRE-ELLIOTT-TRUDEAU  
DE MONTRÉAL (QUÉBEC)  
LE 30 NOVEMBRE 2010**

Numéro de rapport A10Q0213

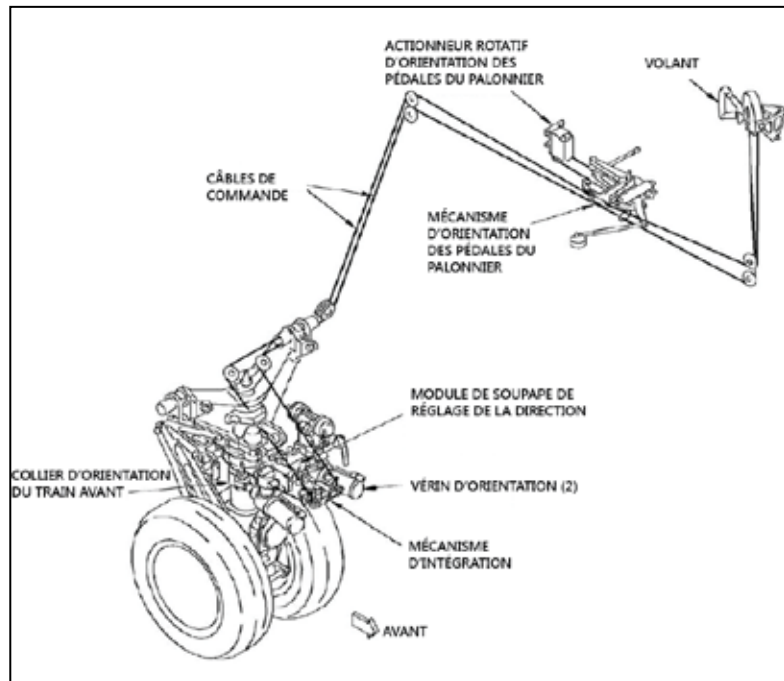
**Figure 1.** Circuit d'orientation du train avant et mécanisme d'intégration du Boeing 737NG (Copyright © 1997 The Boeing Company – œuvre inédite – tous droits réservés.) (Traduction superposée par le BST.)

d'intégration externe qui fait fonctionner le levier d'entrée de la soupape de direction a le même effet (blocage de taux) qu'un blocage du coulisseau ou du manchon interne de la soupape. Un couvercle de plastique<sup>35</sup> non scellé protège le dispositif d'orientation, qui est tout de même exposé aux conditions météorologiques lorsque l'aéronef est au sol, du moment où le train est sorti durant l'approche à l'atterrissage jusqu'à ce qu'il soit rentré, après le décollage. Boeing n'a pas effectué d'essai ou de recherche afin de reproduire un scénario de blocage de taux causé par un blocage de la tringlerie externe.

Dans le cas présent, Boeing a conclu que l'écart de cap pendant le roulement à l'atterrissage était vraisemblablement causé par un blocage à basse vitesse de rotation du taux de braquage du train avant (approximativement  $\frac{1}{2}^\circ$  par seconde), de nature temporaire et d'une durée de 8 secondes, soit de 0 h 53 min 10 s à 0 h 53 min 18 s.

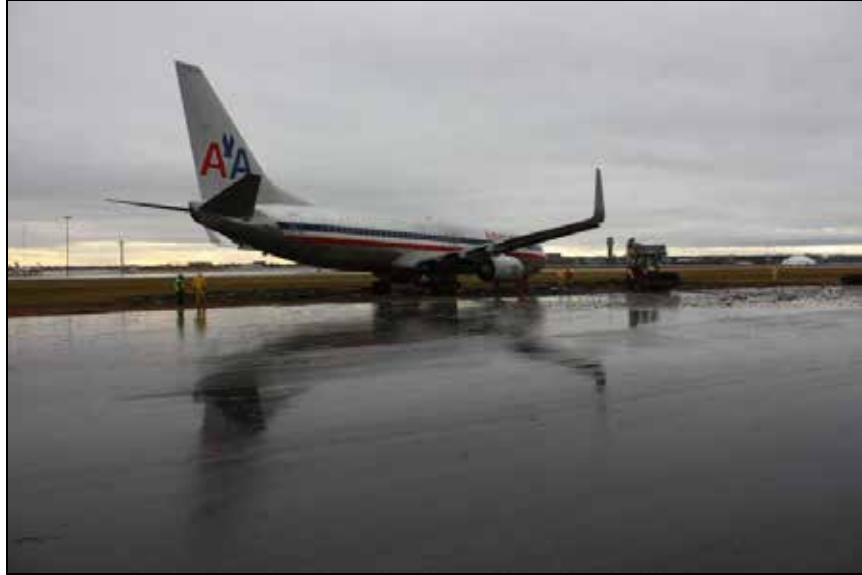
la dévulcanisation du caoutchouc<sup>13</sup>. À l'exception de quelques marques en chevron<sup>14</sup>, les pneus étaient dans un état opérationnel acceptable et ne présentaient aucune condition défavorable résultant de l'événement. Les pneus et les freins ont tous été retirés et remplacés par mesure de précaution.

Une inspection endoscopique des réacteurs a révélé de légers dommages par corps étrangers (FOD)<sup>15</sup>, mais ces FOD étaient considérés comme se situant à l'intérieur des marges de tolérance indiquées dans le manuel d'entretien. Des entailles détectées sur les pales de soufflante ont été aplanies avant le départ de CYUL en vertu d'un permis de convoyage spécial. Le support du bras inférieur de compas du train d'atterrissage principal gauche, qui était déformé, a été remplacé aux États-Unis.

**Photo 1.** Boeing 737 AAL802 hors piste

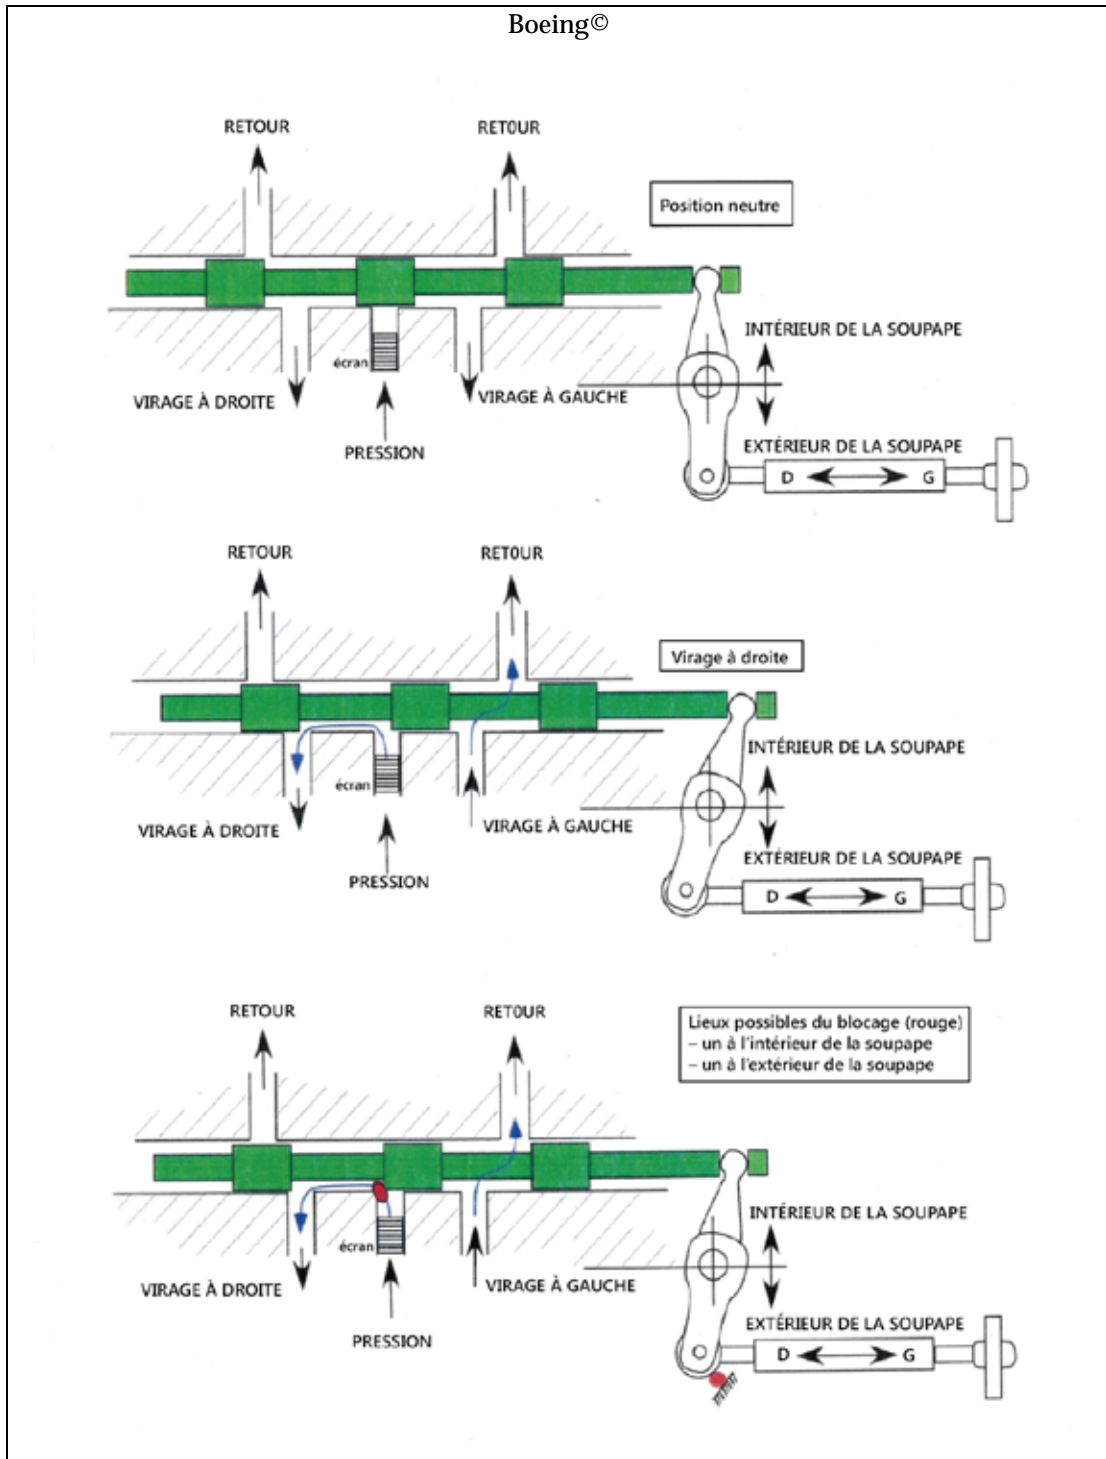
Annexe D – Emplacement possible de débris lors d'un blocage du taux de braquage du train avant

La deuxième cause de blocage est la présence de débris, notamment de la glace ou des pierres, dans la tringlerie externe actionnant la soupape de direction. Un blocage de la tringlerie

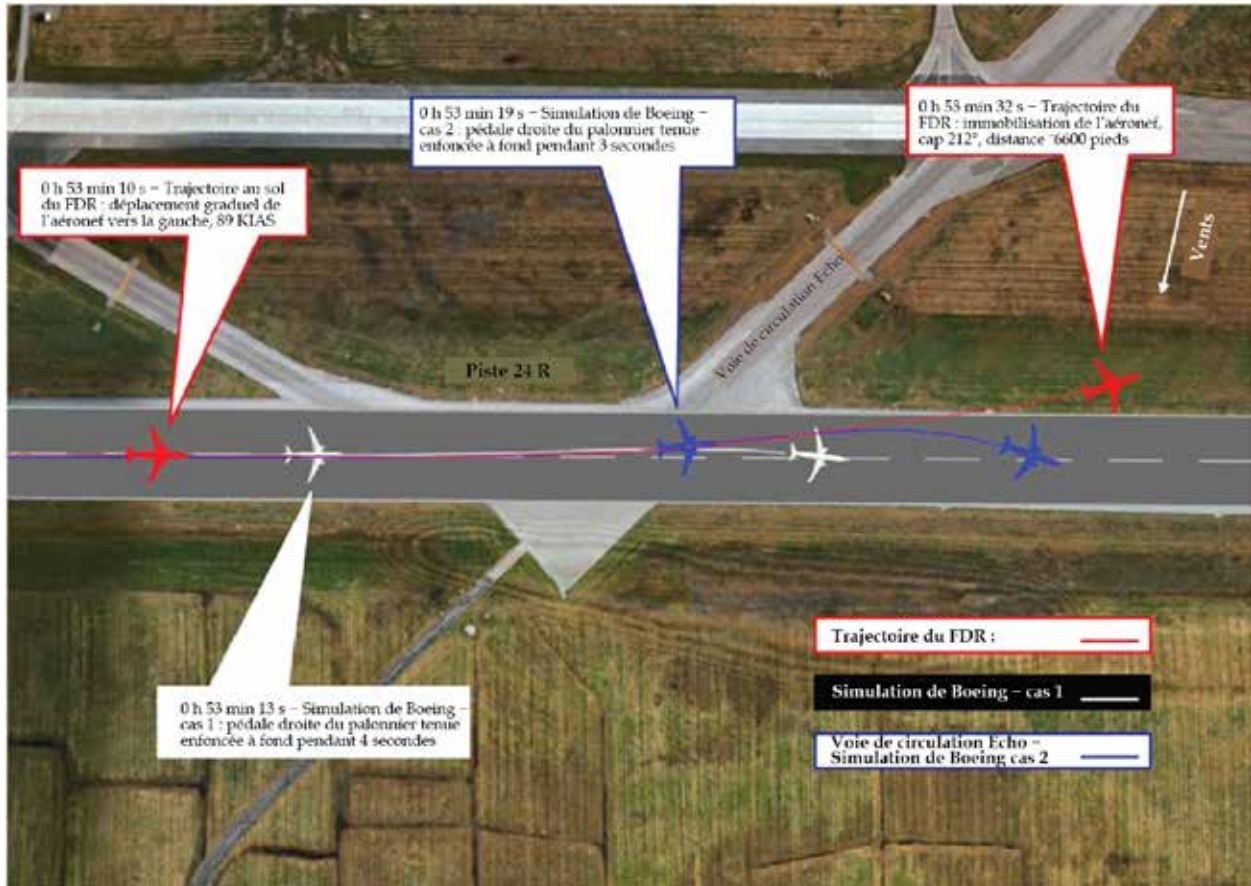
## Annexe E – Simulations par Boeing d'un blocage du taux de braquage du train avant à $\frac{1}{2}^\circ$ par seconde

Ces causes possibles ont fait l'objet de simulations effectuées par Boeing. Les simulations techniques effectuées ont permis de déterminer que la meilleure correspondance entre la simulation et les données du FDR de tous les cas possibles analysés est une anomalie du circuit d'orientation du train avant. Un blocage du taux de braquage du train avant correspondait le mieux, plutôt qu'un blocage de la position de braquage du train avant. Plusieurs taux de braquage du train avant ont été étudiés ( $\frac{1}{2}^\circ$  par seconde,  $1^\circ$  par seconde,  $2^\circ$  par seconde et  $5^\circ$  par seconde)<sup>33</sup>; le blocage selon un taux de  $\frac{1}{2}^\circ$  par seconde offrait la meilleure correspondance. Boeing estime que la cause la plus vraisemblable du virage intempestif est un blocage temporaire à basse vitesse de rotation du taux de braquage du train avant.
