RAPPORT D'ENQUÊTE AÉRONAUTIQUE A11C0079

**PERTE DE PUISSANCE DU MOTEUR
-ATTERRISSAGE FORCÉ
EXPEDITION HELICOPTERS INC.
EUROCOPTER AS 350 B-2 (HÉLICOPTÈRE), C-GSSS
BUTLER LAKE (ONTARIO)
LE 27 MAI 2011**

Numéro de rapport A11C0079

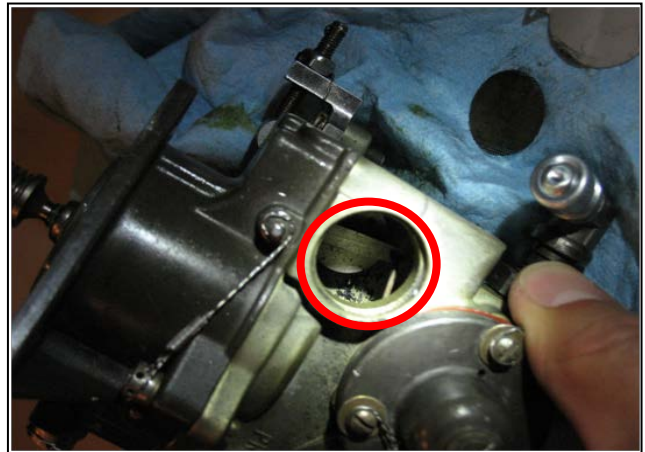
Photo 1. Débris du palier dans le régulateur de turbine de puissance

Le régulateur de TP qui avait été retiré du moteur de l'hélicoptère en cause (Honeywell, n° de pièce 4-301-289-05, n° de série 84490007) a été envoyé à des installations de Honeywell pour son démontage. Le démontage du régulateur de TP a révélé que le palier de rotor (n° de pièce 2523973N) avait fait défaut et était complètement détruit. Les restes du palier de rotor ont été sécurisés et envoyés au laboratoire du BST pour d'autres analyses. Le palier de rotor de l'hélicoptère visé par le présent rapport a fait défaut après 228 heures de vol au total depuis sa fabrication. L'analyse du palier de rotor qui a été effectuée par les spécialistes du laboratoire du BST a produit les mêmes résultats que les analyses précédentes réalisées par Honeywell sur des paliers de rotor défectueux. La photo 1 ci-dessous montre le régulateur de TP après son retrait

du moteur dans les installations d'essai ainsi que les débris trouvés dans le corps de l'entraînement du régulateur de TP désassemblé.

L'examen des chemins de roulement et des billes du palier de rotor a permis de déceler de nombreuses particules de diamant microscopiques, la détérioration des propriétés de lubrification et des traces d'oxydation. Les spécialistes croient que les particules de diamant microscopiques sont demeurées dans les composants du palier après l'étape du nettoyage, avant l'assemblage. La présence des particules de diamant entre le chemin de roulement intérieur et les billes cause l'usure par abrasion du palier qui augmente le frottement et entraîne une montée importante de la température des composants visés. Ces températures élevées diminuent les qualités lubrifiantes de la graisse. Le fonctionnement continu d'un palier dans cet état entraînera un bris. Au total, 55 jours se sont écoulés entre le moment de l'événement et l'examen du palier de rotor. Au cours de cette période, le palier de rotor est demeuré exposé aux conditions ambiantes. Les paliers qui ont subi ce type de bris peuvent s'oxyder au cours d'une telle exposition durant une période prolongée.

Le palier de rotor du régulateur de TP de l'aéronef a fait défaut après seulement 228 heures d'utilisation. Des particules de diamant microscopiques ont été trouvées dans les restes du palier de rotor du régulateur de TP. Par conséquent, l'analyse de la défektivité du palier de rotor a principalement porté sur le lien entre ces particules et la panne. Leur présence a entraîné une chaleur et un frottement excessifs entre les surfaces du palier. La chaleur excessive réduit les qualités lubrifiantes de la graisse. Cette combinaison de facteurs a probablement causé la panne du palier. Il est probable que le délai entre l'événement et l'examen du palier de rotor a favorisé la naissance des taches d'oxydation sur les chemins de roulement et les billes qui ont été décelées sur les restes du palier après l'événement. Le manque de lubrification et l'oxydation n'ont donc pas été retenus comme causes du bris du palier.

1. Les particules de diamant dans le palier de rotor du régulateur de la turbine de puissance (TP) de l'aéronef ont probablement causé le bris du palier, environ 228 heures, au total, après sa révision. Le bris du palier de rotor a entraîné la panne du régulateur de TP.

Le 23 août 2011, Honeywell a publié le bulletin de service GT-73-359 qui recommande le remplacement des paliers n° de pièce 2523973 à 200 heures de vol, et des paliers n° de pièce 252973P à 900 heures de vol.

Honeywell, de concert avec Timken Aerospace, a amélioré les processus de fabrication pour garantir que les particules de diamant sont retirées des paliers de rotor avant l'assemblage.
