## **RAPPORT D'ENQUÊTE AÉRONAUTIQUE A11O0098**

**SORTIE DE PISTE**

**SKYCHARTER LTD.  
DASSAULT FALCON 10 C-GRIS  
AÉROPORT MUNICIPAL DE TORONTO/BUTTONVILLE  
(ONTARIO)  
LE 17 JUIN 2011**

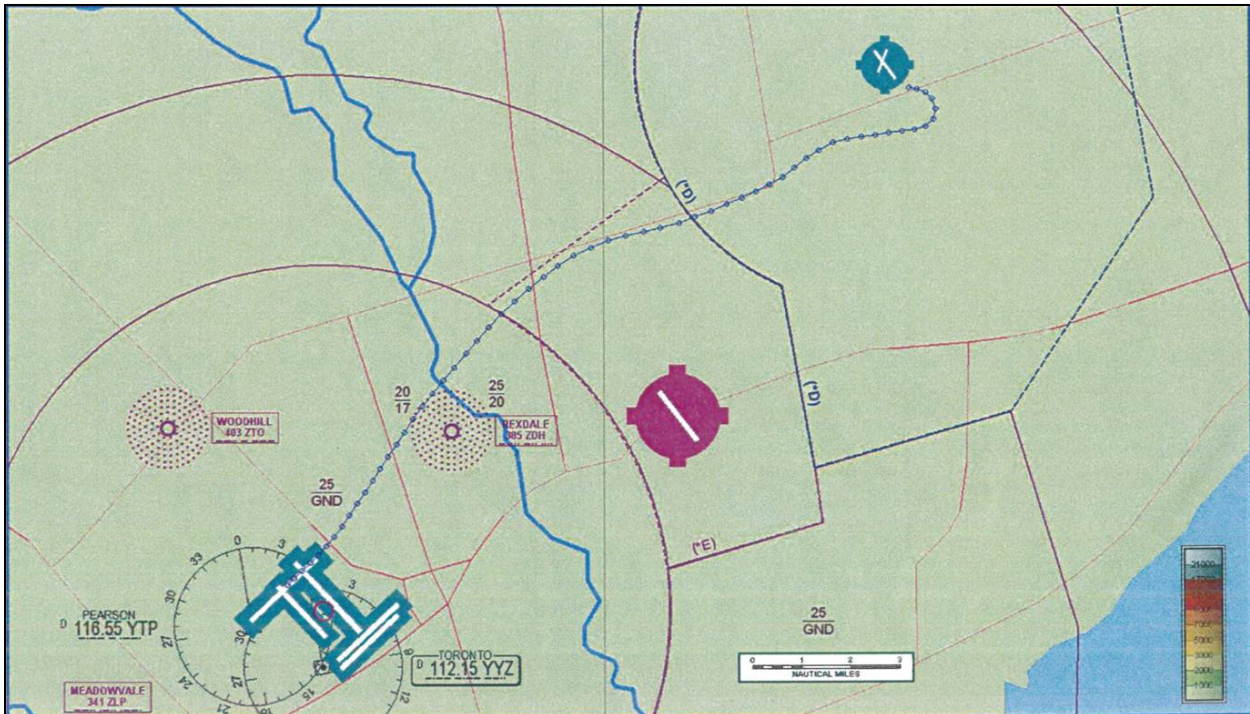
Figure 1. Tracé radar de la trajectoire de vol de l'aéronef

À 15 h 03 min 40 s, à 1,6 nm du seuil de piste, alors qu'il volait à une vitesse sol de 220 nœuds et avait atteint une altitude de 1900 pieds asl, l'aéronef a viré à droite afin d'élargir l'étape de base gauche (Figure 1).

L'ATC avait demandé à l'équipage de conduite de suivre un circuit serré. À cause de sa vitesse excessive, toutefois, l'aéronef a dépassé la trajectoire d'approche finale. L'affichage radar a indiqué que l'aéronef est passé au circuit d'approche finale à une vitesse d'environ 140 nœuds. C'est ainsi que l'aéronef a dû effectuer un virage à gauche à un angle d'inclinaison supérieur à 30°, bien au-delà de la limite stipulée dans les SOP et en dehors des critères de la FSF pour une approche stabilisée. La distance au seuil de la piste continuait de diminuer rapidement, et les manœuvres pour regagner le cap de piste sont devenues plus agressives et non standard.

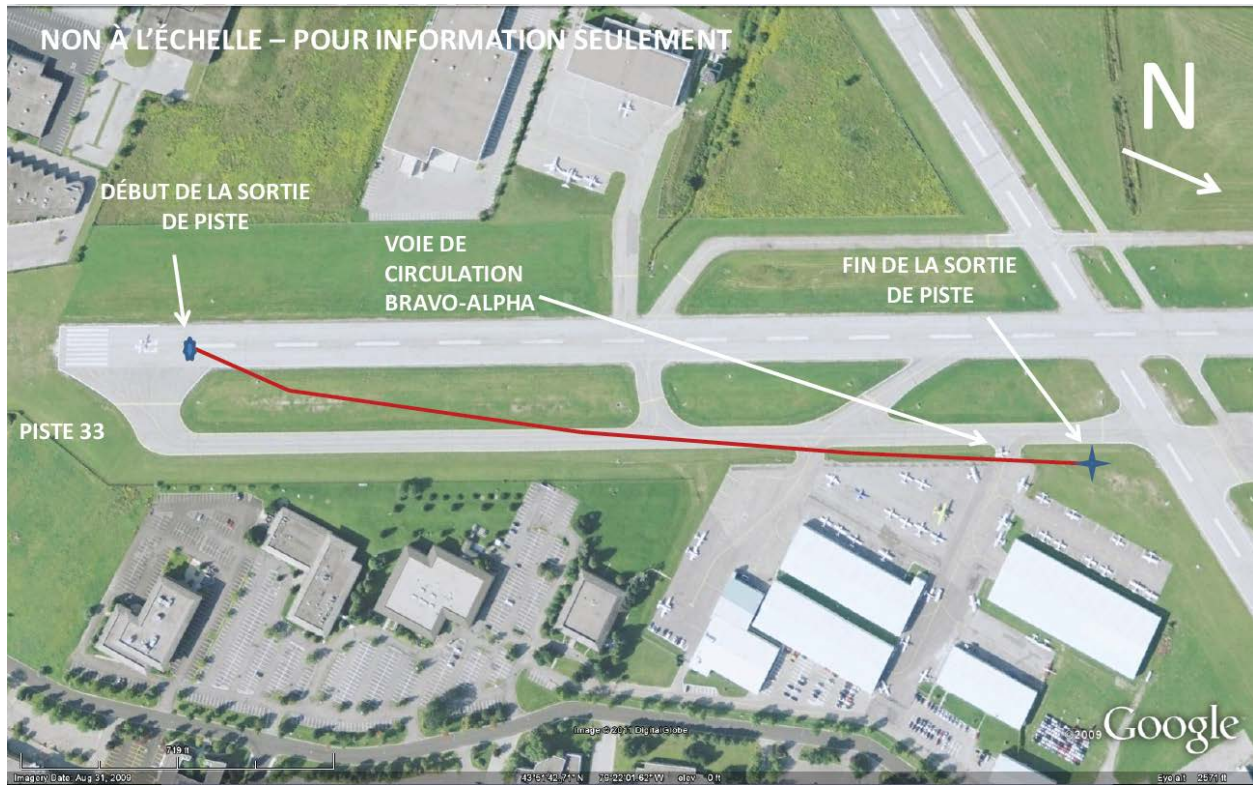
## Annexe B – Schéma de sortie de piste

L'aéronef a ainsi traversé l'entrepiste gazonnée jusqu'à l'intersection des voies de circulation Charlie et Bravo, s'est engagé sur la voie de circulation Bravo, et a heurté un panneau de signalisation de piste/voie de circulation avant de traverser l'intersection des voies de circulation Bravo et Alpha. L'avion a heurté le panneau avec le côté droit du fuselage avant, et le bord d'attaque intérieur et les becs de l'aile droite. La force de l'impact entre l'aéronef et le panneau était suffisante pour arracher ce dernier de sa base avant qu'il ne s'immobilise derrière l'aéronef, sur l'aire de trafic. L'aéronef s'est enfin immobilisé sur la pelouse juste au-delà de l'intersection des voies de circulation Bravo et Bravo/Alpha.

Les traces de pneus laissées par le train d'atterrissage principal indiquaient que le train d'atterrissage principal gauche a touché la piste en premier, suivi du train d'atterrissage principal droit 24 pieds plus loin. Il a été déterminé l'aéronef est sorti de la piste à un angle de 37° à la droite de l'axe de piste, ou à un cap magnétique de 007°. Les traces de pneus indiquaient également que l'aéronef se trouvait déjà à cet angle lorsque le train d'atterrissage principal a touché le sol, et que, peu après le toucher des roues, les freins ont été serrés avec suffisamment de force pour activer le système d'antidérapage (Annexe B).

Juste avant le toucher des roues, le P/O a demandé l'augmentation de la puissance moteur, probablement pour ralentir la vitesse de descente. Le commandant de bord n'a pas augmenté la puissance moteur, et l'aéronef a fait un atterrissage dur. Les efforts pour diriger l'aéronef à l'aide de la gouverne de direction et pour freiner n'ont pas réduit la vitesse ou permis de diriger l'aéronef, puisque les pneus n'offraient que très peu de traction sur la pelouse.

Les freins ont retrouvé leur efficacité lorsque l'aéronef a quitté l'entrepiste pour revenir sur la voie de circulation Bravo asphaltée. Toutefois, l'équipage n'a pas repris l'entière maîtrise en direction de l'aéronef. Celui-ci a alors heurté un panneau de signalisation de piste/voie de circulation avant de quitter la voie de circulation Bravo et atteindre l'entrepiste gazonnée.
