RAPPORT D'ENQUÊTE AÉRONAUTIQUE
A13A0033

RUPTURE DE LA ROUE AVANT À L'ATERRISSAGE

AIR LABRADOR LIMITED
DE HAVILLAND DHC-6-300, C-FOPN
ST. ANTHONY (TERRE-NEUVE-ET-LABRADOR)
LE 27 MARS 2013

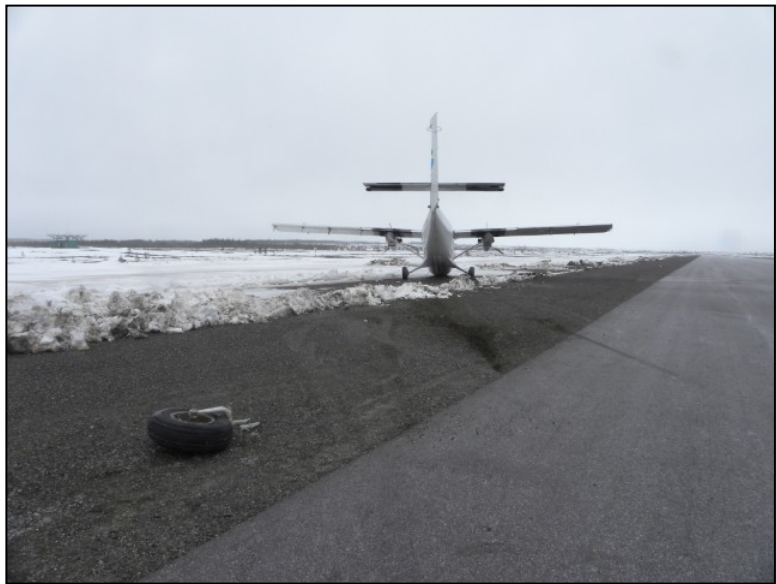
Photo 1. Avion en cause, après son immobilisation sur le côté de la piste (source : Gendarmerie royale du Canada)

L'aéronef a fait un mouvement de lacet vers la gauche, et le bout de l'aile droite est entré en contact momentanément avec la surface de la piste. L'aéronef a glissé sur le nez sur une distance de 488 pieds avant de s'immobiliser du côté nord de la piste, à environ 2000 pieds du seuil de la piste (photo 1).

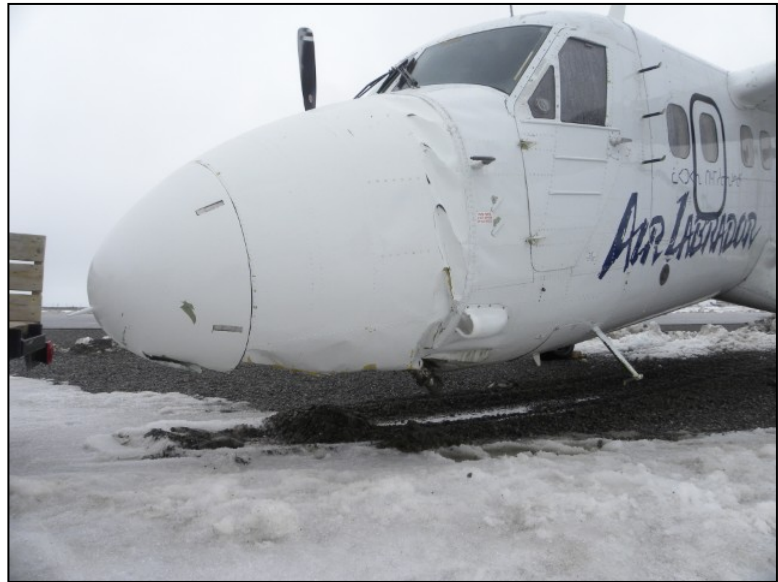
La roue avant et une partie de la fourche avant se sont détachées de la jambe du train d'atterrissage avant, et l'aéronef s'est affaissé sur cette jambe (photo 2).

L'extrémité inférieure de la jambe du train d'atterrissage avant s'est déplacée vers l'arrière, et la cloison structurale où elle était fixée a été déformée, tout comme divers revêtements de la cellule et éléments structuraux de la section avant du fuselage et du plancher du poste de pilotage.

Photo 2 Photo de l'aéronef en cause endommagé prise durant la récupération (source : Gendarmerie royale du Canada)

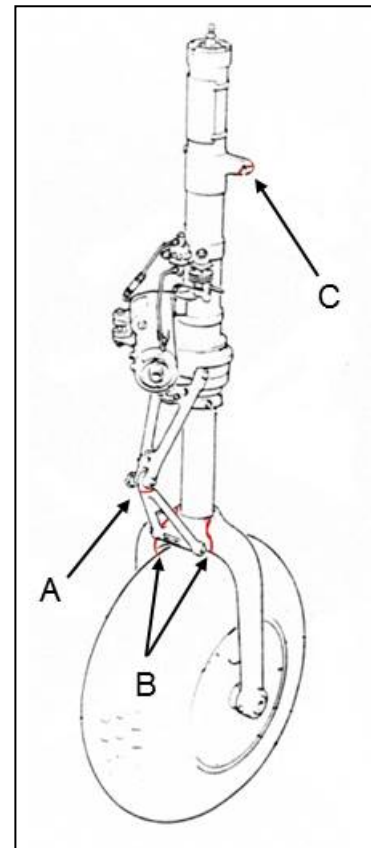
La rupture initiale du train d'atterrissage avant est survenue lorsque le bras inférieur du compas s'est fracturé sous le point d'attache au bras supérieur du compas (figure 1, A). Des ruptures supplémentaires sont indiquées aux points B et C dans la figure 1.

Toutes les fractures découlaient d'une surcharge, et il n'existait aucune condition préalable qui aurait pu contribuer à la rupture du train d'atterrissage avant.

Figure 1. Emplacements des fractures sur le train d'atterrissage avant
