RAPPORT D'ENQUÊTE AÉRONAUTIQUE A13C0150

PERTE DE PUISSANCE MOTEUR - COLLISION AVEC LE RELIEF

**BEARSKIN LAKE AIR SERVICE LP (BEARSKIN AIRLINES)
FAIRCHILD SA227-AC METRO III, C-FFZN
RED LAKE (ONTARIO)
10 NOVEMBRE 2013**

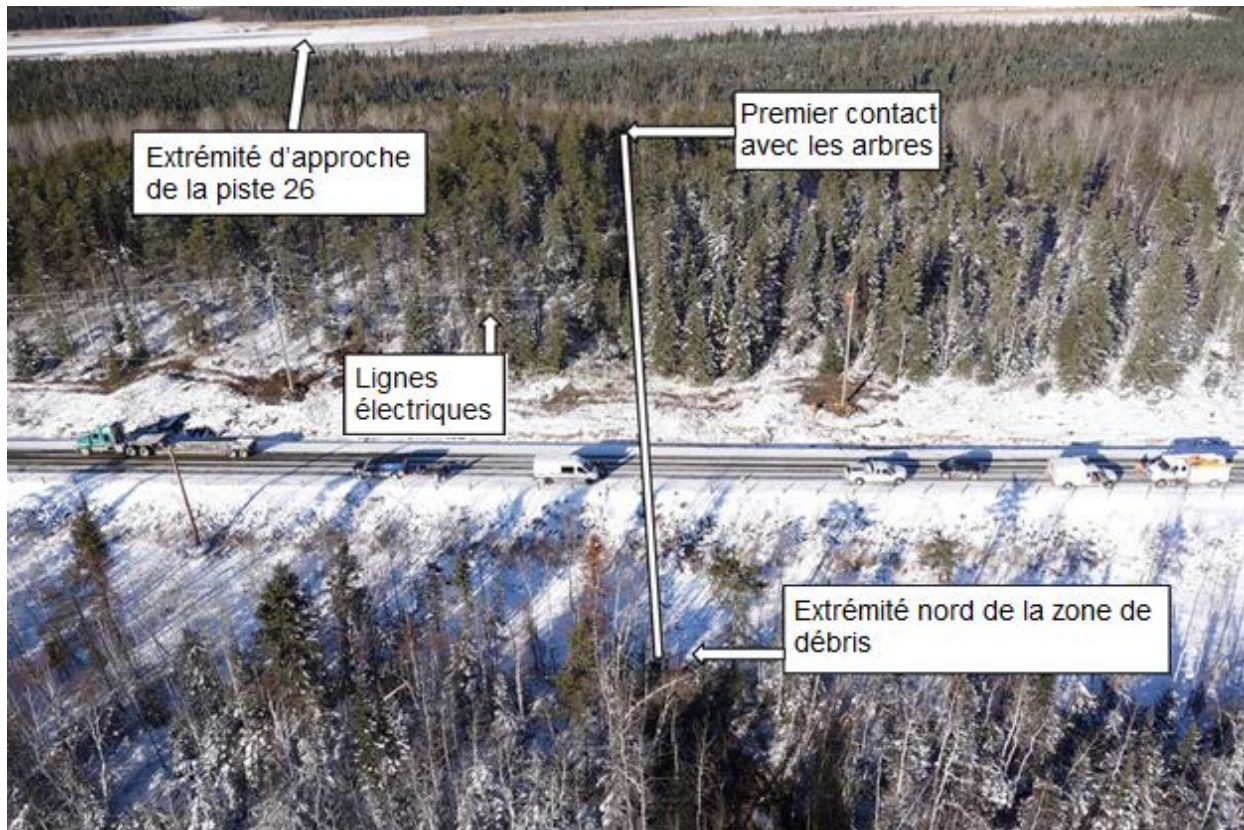
Photo 2 Points d'impact de l'accident (Source : Unité du soutien en matière d'identification médico-légale de la Police provinciale de l'Ontario, avec annotations du BST)

L'aéronef a percuté des arbres alors qu'il était dans une descente abrupte avec l'aile gauche abaissée, à environ 2300 pieds au sud de l'extrémité d'approche de la piste 26 (photo 2).

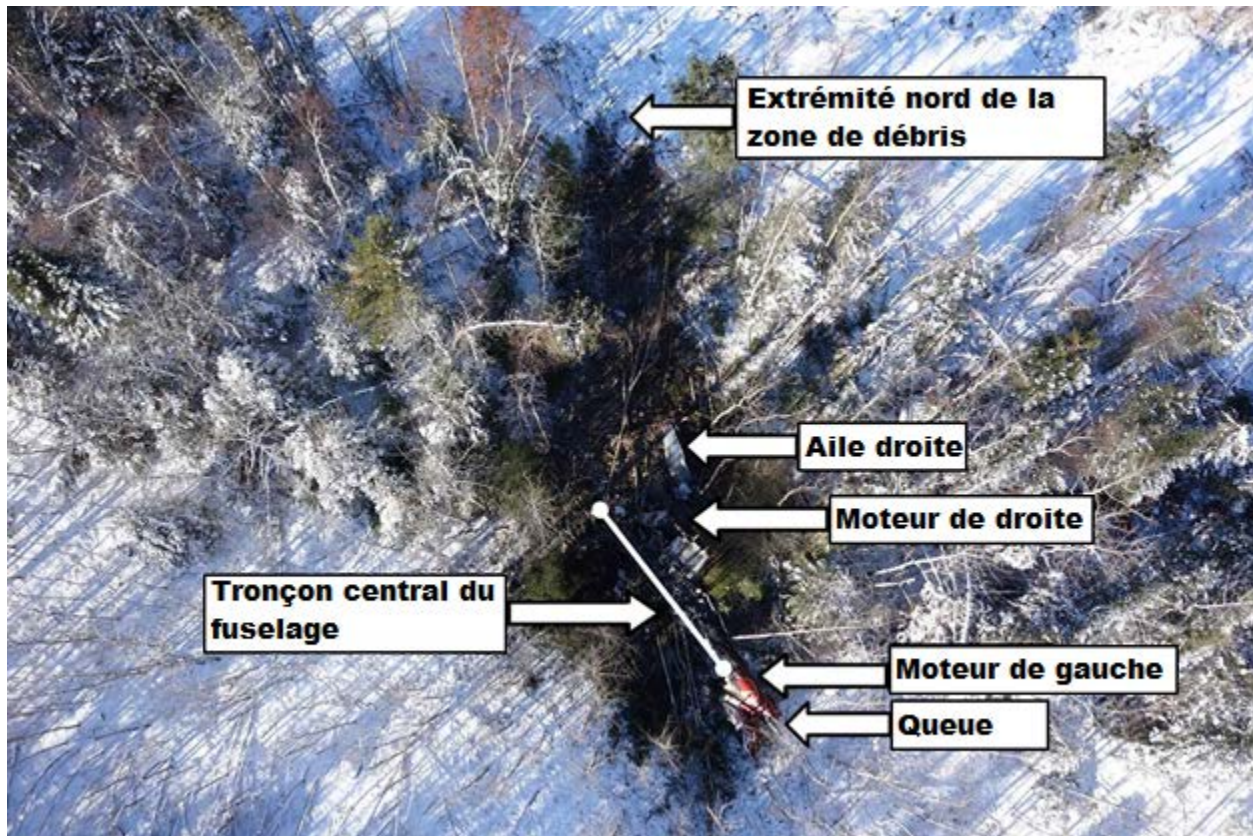
Photo 3. Emplacement du corps de l'épave (Source : Unité du soutien en matière d'identification médico-légale de la Police provinciale de l'Ontario, avec annotations du BST)

La section extérieure de 8 pieds de l'aile gauche a été arrachée, et l'aéronef a parcouru environ 375 pieds avant de percuter des lignes électriques qui longent la route 125 menant à l'aéroport. L'aéronef a ensuite percuté la bordure sud de la chaussée, et le moteur et l'hélice gauche se sont séparés de l'aéronef. L'aéronef a fait la roue avant de glisser queue première et de s'immobiliser à 150 pieds de la route dans un boisé. Le moteur gauche a été retrouvé sous la queue de l'avion. Le moteur droit et l'aile ont été arrachés pendant l'impact. Les deux hélices ont été arrachées de leur moteur respectif. L'avant de l'aéronef devant le longeron principal de l'aile était gravement endommagé et déformé; la cabine derrière le bord de fuite de l'aile est demeurée en grande partie intacte. La quasi-totalité de l'aéronef a été détruite par l'incendie après impact (photo 3).

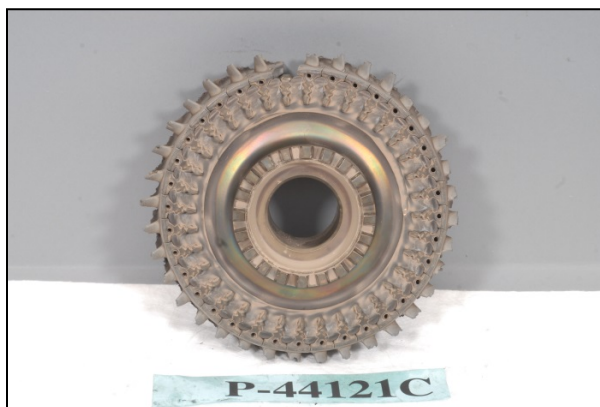
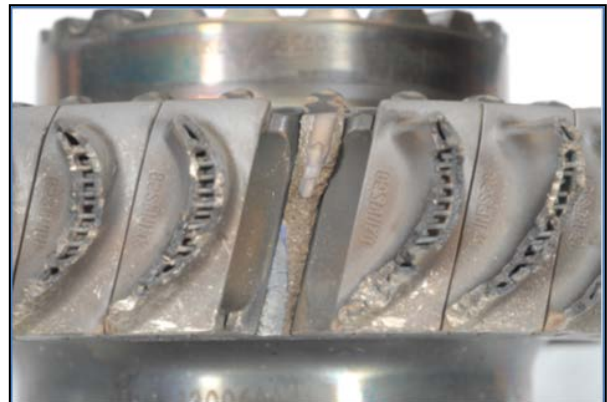
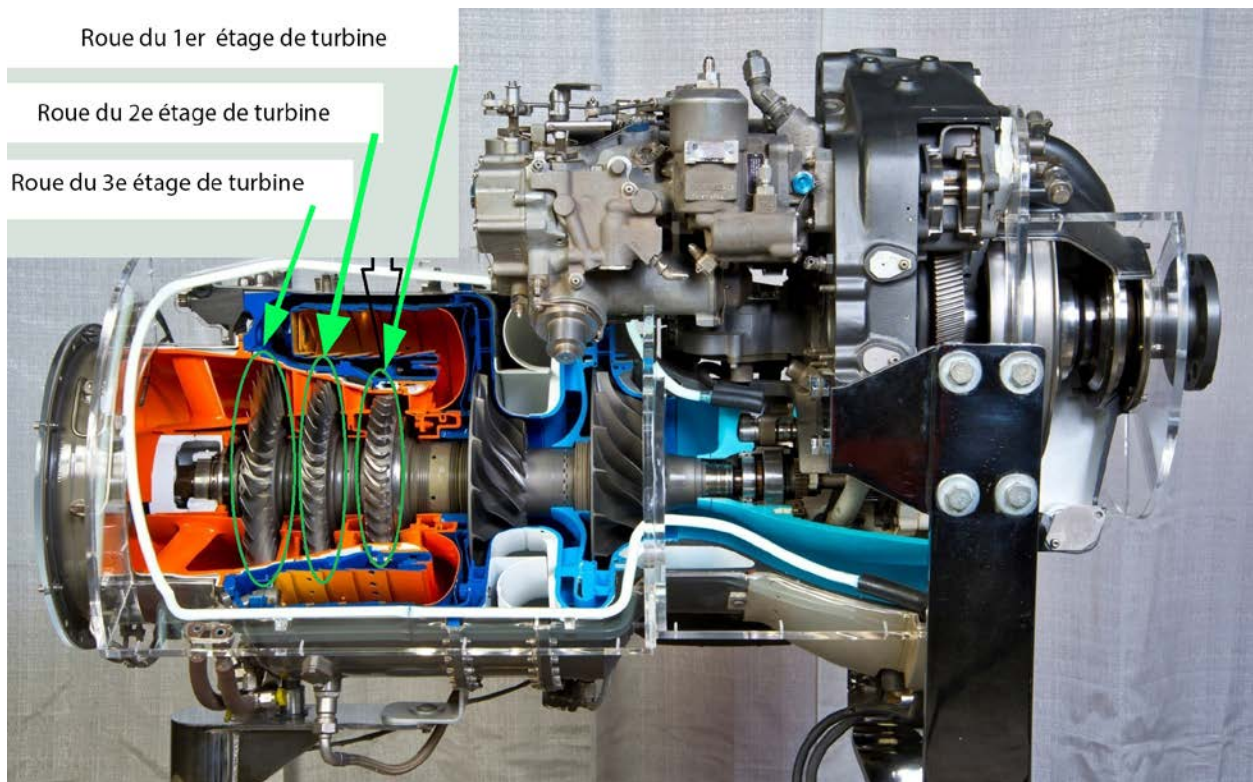
Sur la roue du premier étage (photo 4, photo 5 et photo 6), les aubes ont été rompues jusqu'à leur plateau, et 1 aube s'est rompue dans sa base en pied de sapin¹¹. L'endroit de la défaillance présentait une zone de fatigue distincte près du bord de fuite de l'aube; la pièce a été envoyée au Laboratoire du BST pour un examen métallurgique. L'examen a permis de conclure que la défaillance de l'aube était attribuable à la fatigue mégacyclique à un endroit où la porosité est élevée.

Photo 5 Défaillance de la roue du premier étage de turbine

Pour résumer, l'analyse des causes contributives faite par le motoriste a permis de déterminer que la défaillance de la roue du premier étage de turbine était attribuable à une fatigue mégacyclique causée par les facteurs suivants :

1. Il y a eu défaillance d'une aube de roue du premier étage de turbine dans le moteur gauche à cause d'une combinaison de problèmes métallurgiques et du perçage par brûlure d'une aube de stator.

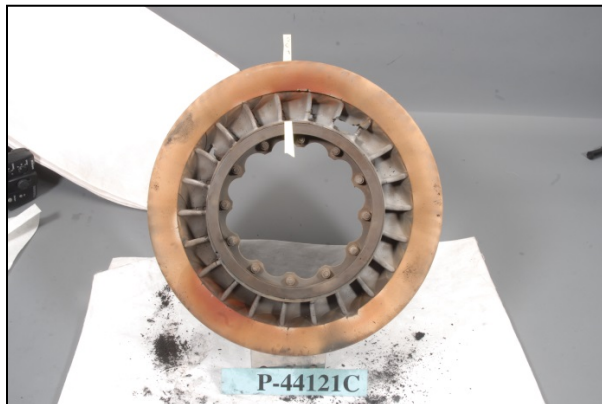
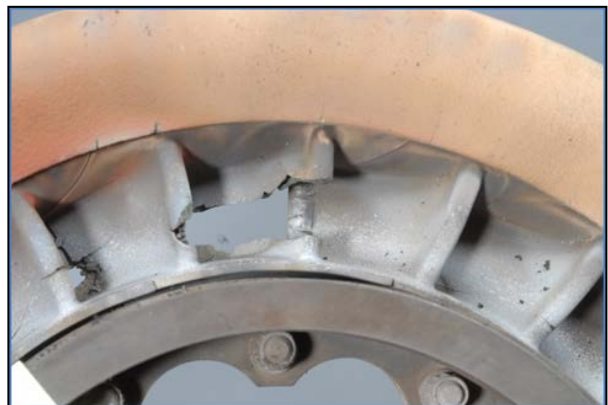
Un perçage par brûlure sur l'une des aubes fixes de distributeur de turbines a été constaté lors de l'examen de l'ensemble du stator du premier étage (aube) (photo 7 et photo 8). Plusieurs autres aubes de distributeur de turbines présentaient des criques, des pertes de matériau et des dommages thermiques. L'ensemble stator fixe du premier étage se trouve en amont de la roue du premier étage de turbine et dirige l'air de combustion chaud sur la roue de turbine qui tourne.

Photo 8. Perçage par brûlure d'une aube de stator

L'expérience d'ingénierie a montré que des rafales d'air à travers la partie rompue (percée par brûlure) du stator accroissent la contrainte alternée que subit l'aube, c'est pourquoi le perçage par brûlure du stator a été retenu comme cause contributive. Des recherches indiquent que le perçage par brûlure du stator peut être causé par les démarrages chauds et les surchauffes, l'obstruction d'un flux d'air de refroidissement d'une aube de stator ou encore l'atomisation incomplète des injecteurs de carburant. Aucune indication d'un démarrage chaud, d'une surchauffe ou d'une obstruction préexistante d'un flux d'air de refroidissement d'une aube de stator n'a été observée. On n'a pu tester ni le débit ni la forme du jet de l'injecteur de carburant criqué, et il a été impossible de déterminer si celui-ci avait connu une atomisation incomplète qui aurait touché l'aube de stator brûlée. Une analyse de la turbulence du débit d'air à l'intérieur du moteur, en tenant compte de la position installée de l'injecteur criqué par rapport à la position installée de l'aube de stator brûlée, a révélé que le fonctionnement de l'injecteur dans cette position aurait pu avoir un effet direct sur l'aube en question.
