RAPPORT D'ENQUÊTE AÉRONAUTIQUE
A13P0278

**DÉCROCHAGE AÉRODYNAMIQUE ET COLLISION AVEC LE
RELIEF**

DU CESSNA C-185E, C-FQGZ
EXPLOITÉ PAR CBE CONSTRUCTION LTD.

WEST CRACROFT ISLAND (COLOMBIE-BRITANNIQUE)
24 OCTOBRE 2013

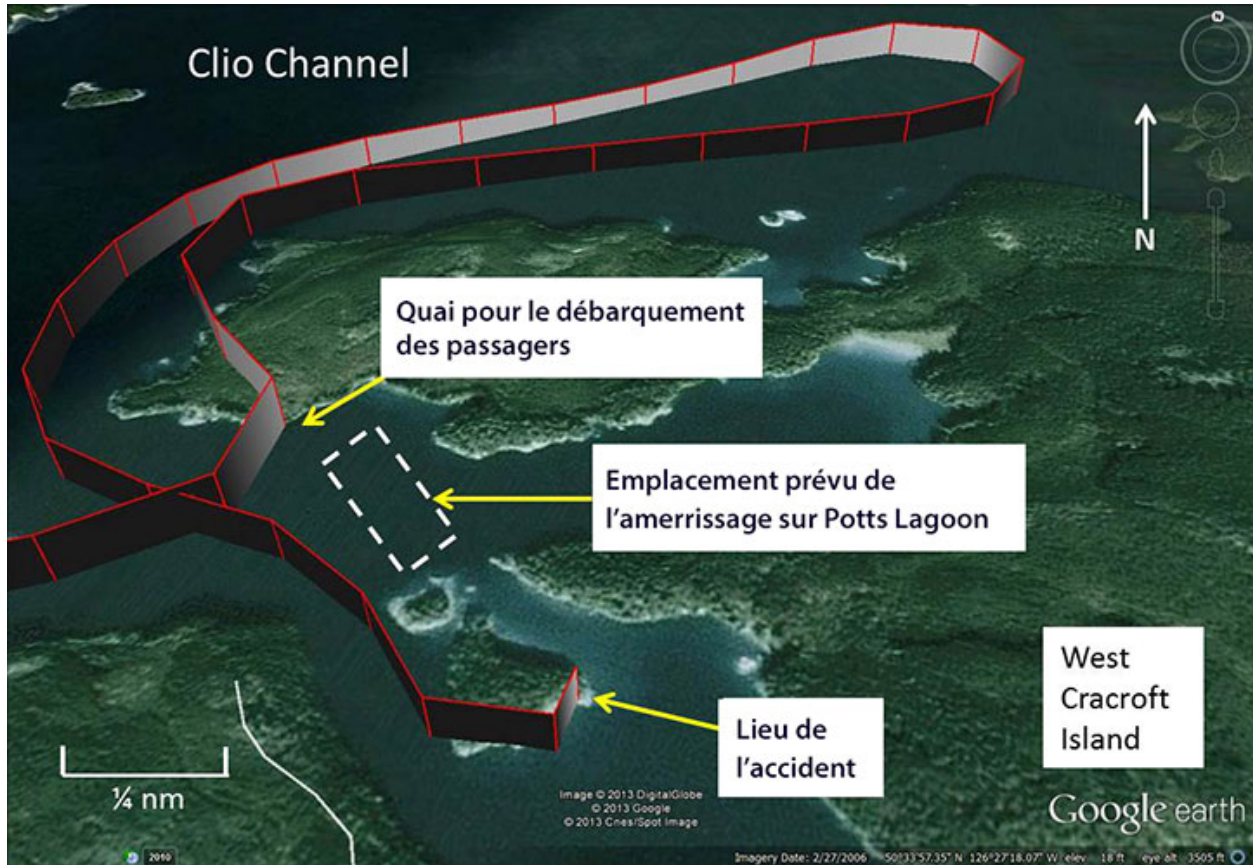
Peu après, l'aéronef a amorcé un virage serré à gauche pour revenir vers l'aire d'amerrissage prévue. Durant le virage, l'aéronef a effectué un mouvement de roulis très prononcé vers la gauche, accompagné d'une augmentation soudaine du bruit du moteur. L'aéronef s'est écrasé dans de grands arbres sur une petite île au centre de la lagune.

Figure 1. Trajectoire de vol de l'aéronef (Source : Google Earth, avec annotations du BST)

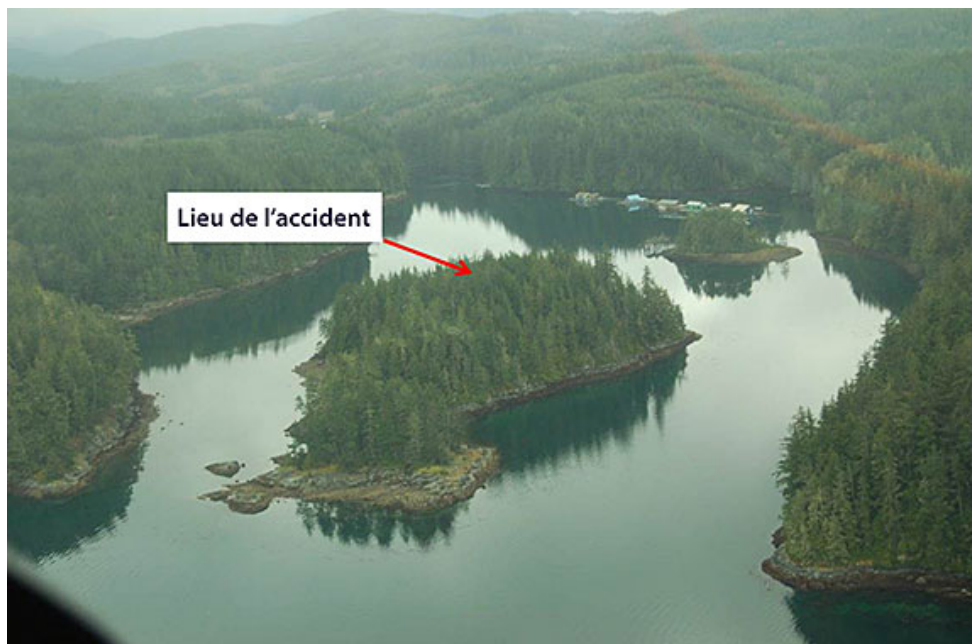
L'aéronef s'est immobilisé, presque à l'envers, sur un relief densément boisé, à une altitude de 27 pieds asl sur la plus grosse de 2 îles situées à l'embouchure de Potts Lagoon (photo 1). Les arbres aux alentours du lieu de l'accident étaient d'une hauteur approximative de 75 à 80 pieds au-dessus du niveau du sol (agl). Les marques d'impact sur ces arbres révèlent que la trajectoire finale de l'aéronef suivait une route magnétique d'environ 350°, que son angle de descente était initialement de quelque 70° sous l'horizontale, et que l'angle s'est accentué à la verticale après que l'aéronef a heurté un bosquet de gros arbres (photo 2).

Photo 1. Lieu de l'accident en regardant vers le sud (Source : Sealand Aviation Ltd.)

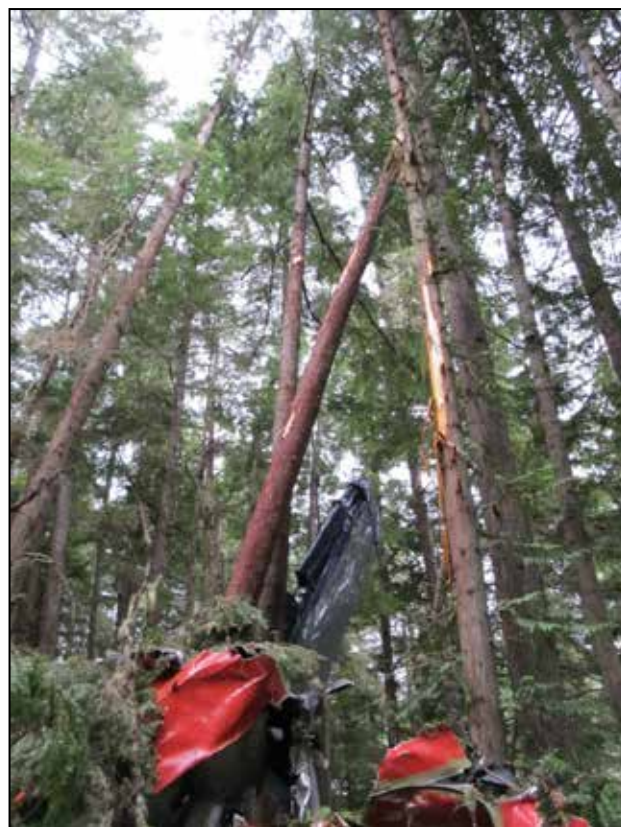
Les dommages causés à la cellule par l'impact indiquent que le contact initial avec les arbres est survenu alors que l'aéronef se trouvait dans un piqué d'environ 15° et à un angle d'inclinaison à gauche d'environ 60° . Au moment de l'impact, l'aile gauche, le stabilisateur gauche et la dérive se sont détachés de la cellule. Des impacts latéraux subséquents sur le côté droit de la cellule et le flotteur droit n'ont fait qu'aggraver la dislocation de l'aéronef. L'épave s'est immobilisée dans un lieu circonscrit, la plupart des composants lourds se trouvant dans un rayon de 10 à 15 mètres de la cellule. On a retrouvé l'aile gauche environ 15 mètres devant l'épave principale, dans la direction du vol.

Photo 2. Épave et dommages causés aux arbres par l'impact

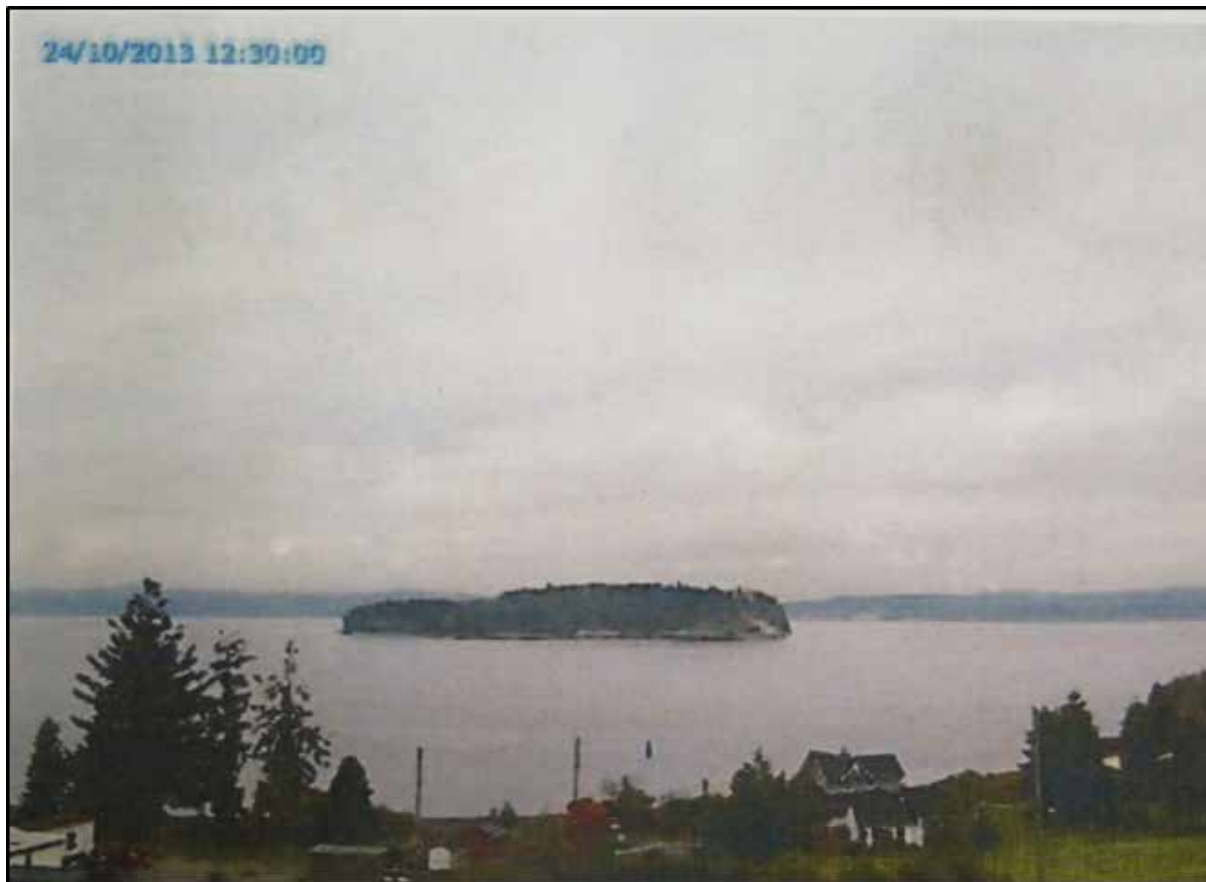
Photo 3. Image montrant les conditions météorologiques aux alentours de Port McNeill au moment de l'accident (Source : caméra Web et météorologique de Port McNeill)
