## **RAPPORT D'ENQUÊTE AÉRONAUTIQUE A13Q0021**

### **PERTE DE MAÎTRISE DANS LE CADRE D'UN EXERCICE DE PANNE D'ASSISTANCE HYDRAULIQUE**

**HÉLICOPTÈRE EUROCOPTER AS350 BA, C-GPHN  
HÉLI-EXCEL INC.  
AÉROPORT DE SEPT-ÎLES (QUÉBEC)  
3 FÉVRIER 2013**

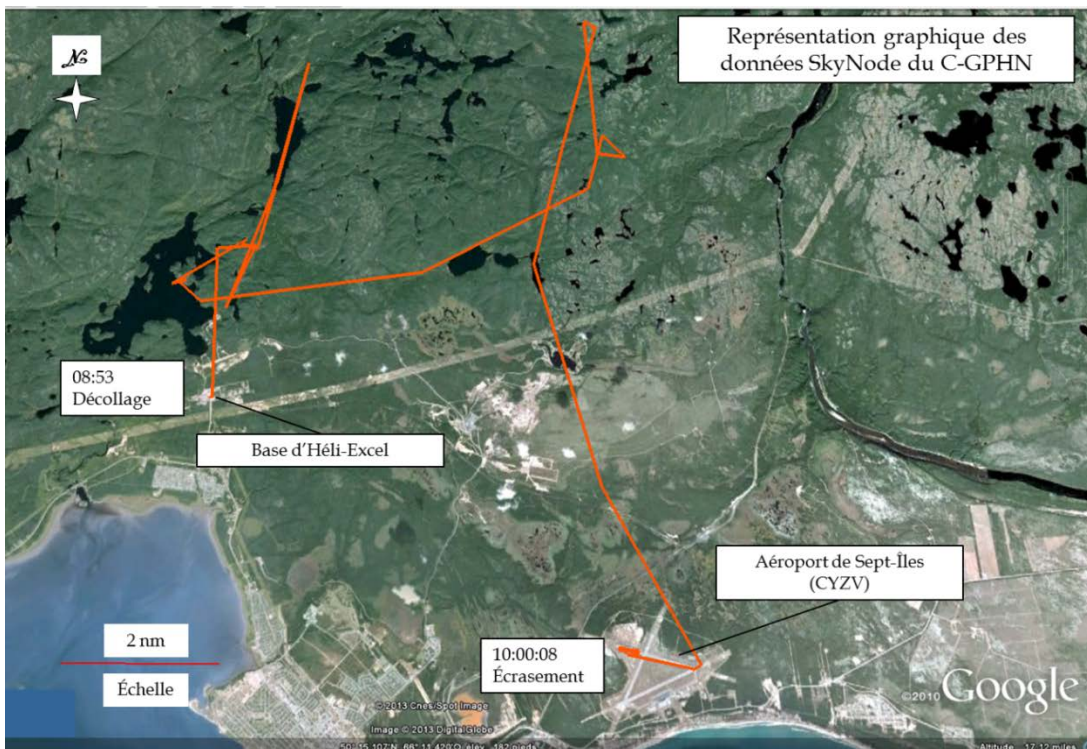
Figure 1. Trajectoire de vol de l'appareil (Source : Google Earth, avec annotations du BST)

À 8 h 53<sup>1</sup>, le C-GPHN a décollé de la base de Héli-Excel inc. (Héli-Excel) à Sept-Îles (Québec) pour effectuer un vol d'entraînement. Le pilote instructeur occupait le siège de gauche, un des pilotes en formation occupait le siège de droite et l'autre pilote était assis dans le siège 1B, situé derrière le pilote instructeur, en tant qu'observateur. Les 50 premières minutes du vol se sont déroulées au nord de l'aéroport de Sept-Îles (CYZV) où divers types d'atterrissage sur des aires non aménagées ont été effectués (figure 1). Vers 9 h 37, l'appareil s'est dirigé vers l'aéroport de Sept-Îles pour effectuer des exercices de panne moteur en stationnaire et de panne du circuit hydraulique.

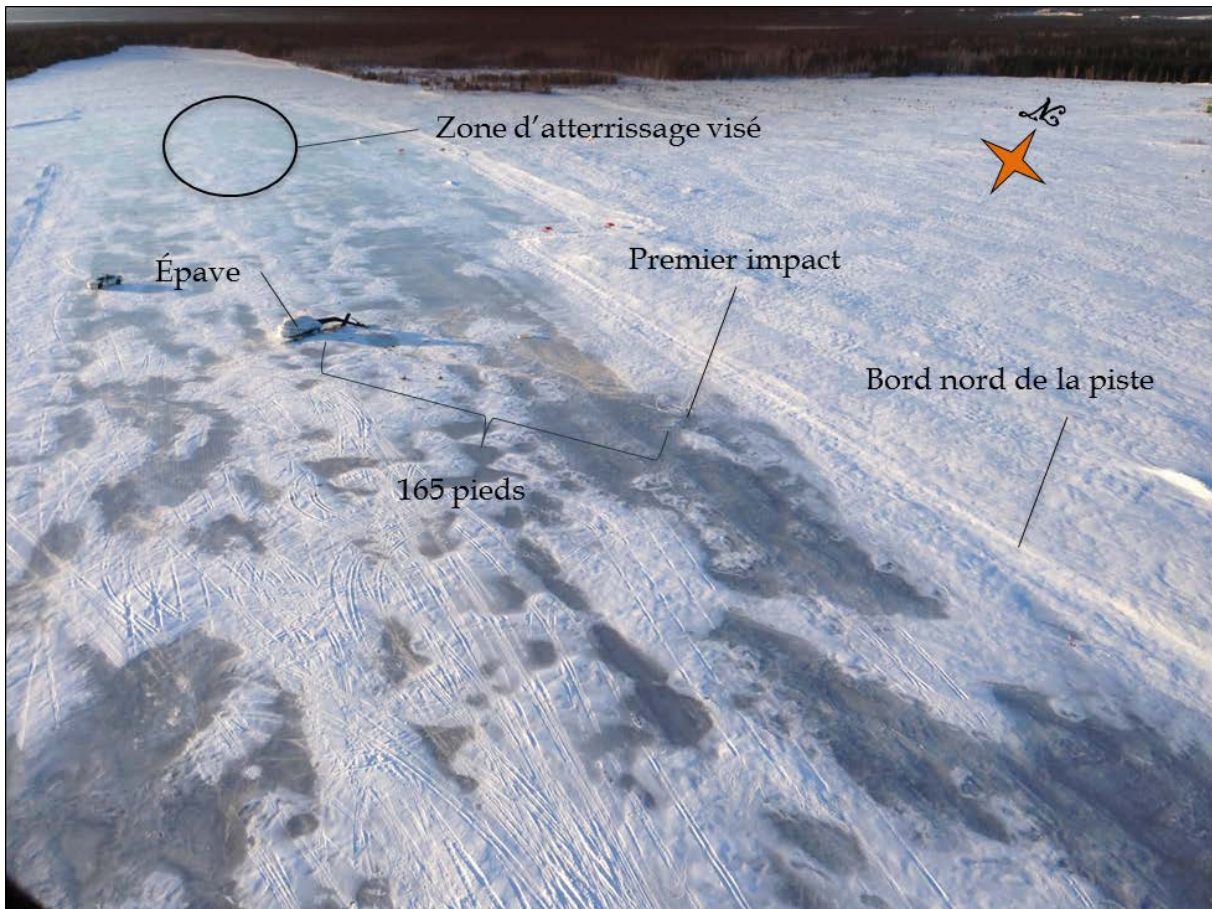
Figure 2. Vue aérienne du lieu de l'accident

L'appareil a heurté le sol avec un angle en piqué d'environ 45° et un angle d'inclinaison latéral d'environ 100° sur la gauche. Le premier point d'impact était près du bord nord de la

piste 13/31 (figure 2). Les pales du rotor principal ont percuté la piste en premier, suivies par le nez de l'hélicoptère. L'appareil a glissé sur le côté gauche vers le centre de la piste sur approximativement 165 pieds avant de s'immobiliser sur la piste 13/31 à quelque 1000 pieds du seuil de la piste 13.

La collision avec le sol a causé des dommages importants à l'appareil. La partie avant de l'appareil, y compris le nez, les pare-brises, les verrières et le tableau de bord, a été arrachée. Les 2 sièges des pilotes se sont détachés de leurs ancrages. L'impact a fait plier la poutre de queue vers le haut et vers la gauche et elle s'est sectionnée sur presque toute sa circonférence, à environ 24 pouces en avant du stabilisateur horizontal. Le dessus du réservoir de carburant s'est fissuré sur le côté gauche, de l'avant à l'arrière. Les 2 pales du rotor de queue n'ont pas été endommagées. Le moteur a continué de tourner après l'écrasement. Le pilote assis à l'arrière de la cabine a dû tirer sur le levier FUEL SHUT OFF VALVE [robinet d'arrêt carburant] pour l'éteindre.

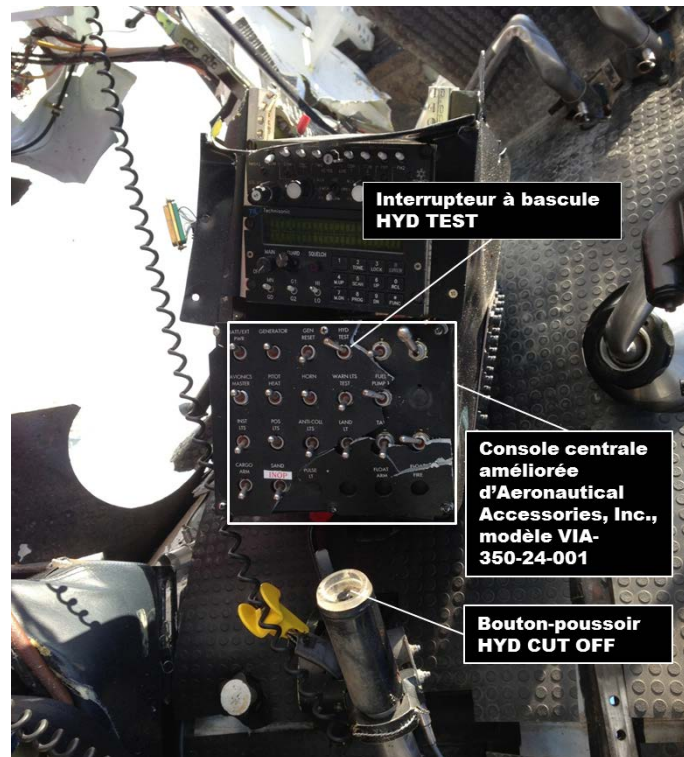
Figure 4. Console centrale du C-GPHN vue de l'arrière vers l'avant du cockpit

- l'interrupteur à bascule HYD TEST était plié vers l'avant et la gauche, à la position TEST (figure 4);
- le bouton-poussoir HYD CUT OFF situé à l'extrémité du collectif était enfoncé à la position CUT OFF;
- les dommages (déformations, ruptures) observés lors de l'examen du montage dynamique ont résulté de l'accident;
- la continuité et l'intégrité de la chaîne mécanique était intacte avant l'accident;
- aucune déformation ou rupture pré-impact des commandes de vol n'a été notée.

**Contexte :** Il a été établi qu'il pouvait y avoir utilisation intempestive de l'interrupteur d'essai hydraulique en vol à cause de sa proximité avec d'autres interrupteurs. Transports Canada a conclu qu'il fallait munir le bouton-poussoir d'essai hydraulique d'un cache de protection afin de réduire la survenue d'événements menant à une perte du circuit hydraulique et à des difficultés à maîtriser l'hélicoptère.

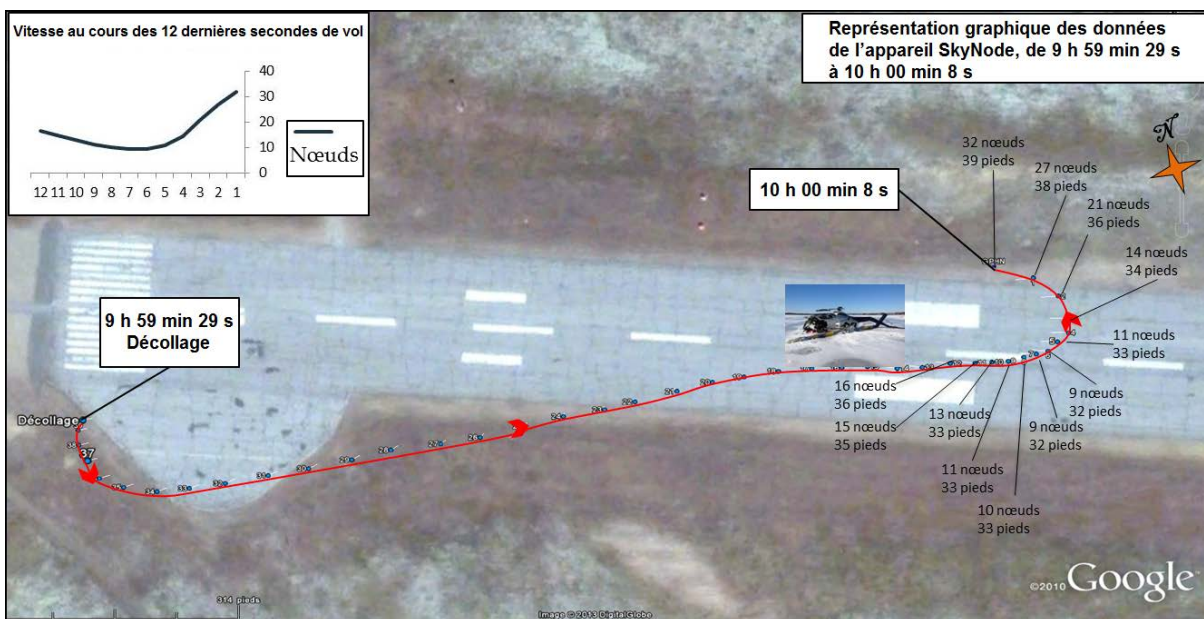
Figure 7. Trajectoire de vol lors du dernier exercice de panne hydraulique (Source : Google Earth, avec annotations du BST)

Les traces d'impact et les données de l'appareil SkyNode indiquent que la perte de maîtrise est survenue alors que l'hélicoptère évoluait légèrement au nord de la piste à une hauteur d'environ 35 pieds au-dessus du sol (agl) et à une vitesse sol de 32 nœuds (figure 8). Étant donné que l'appareil n'était pas dans l'axe de piste, on peut penser que le pilote instructeur exerçait une pression supplémentaire vers la gauche sur le manche cyclique afin de rejoindre l'aire d'atterrissage en bout de piste.

Le déplacement soudain du manche cyclique vers l'avant et la gauche est survenu pendant que l'hélicoptère accélérât de 9 à 32 nœuds et que la trajectoire de l'hélicoptère était décalée avec le point d'atterrissage. Ainsi donc, le changement brusque de direction des forces aérodynamiques de rétroaction de la tête rotor a déplacé le manche cyclique dans le sens des efforts exercés par le pilote instructeur et hors de sa paume.

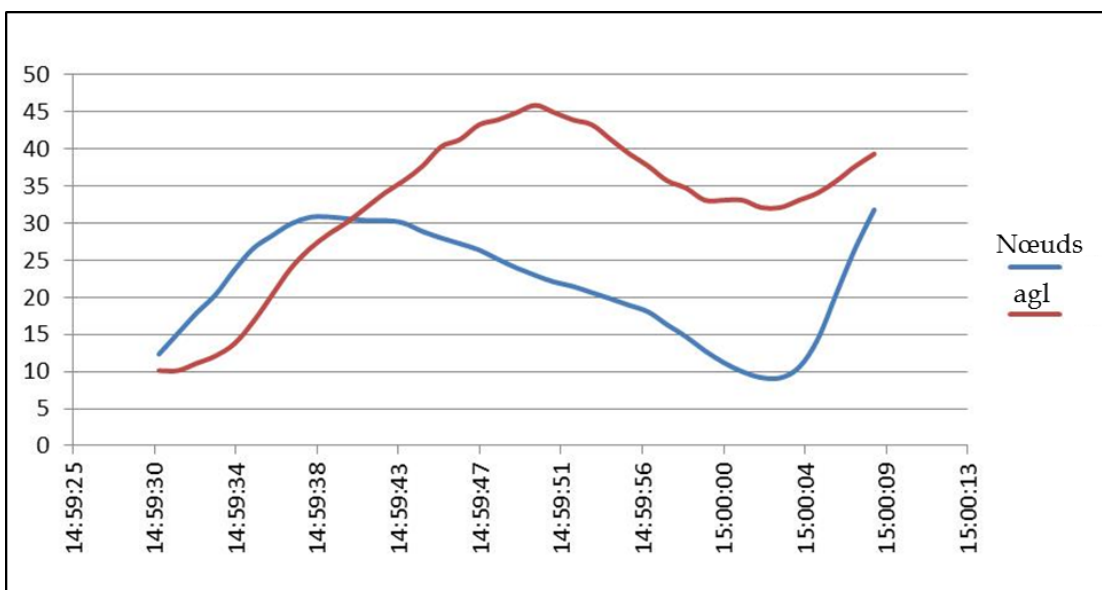
Figure 8. Vitesse sol et hauteur de l'appareil avant l'écrasement

La mémoire du SkyNode contenait les données de 13 h 45 min 57 s UTC à 15 h 00 min 08 s UTC<sup>9</sup>. Le SkyNode a enregistré les données toutes les 2 minutes, sauf pendant les 2 dernières minutes du vol où les données ont été enregistrées chaque seconde. Ces données ont permis de recréer la trajectoire approximative du vol (figure 7). Le dernier enregistrement indique que l'hélicoptère se trouvait à 39 pieds au-dessus du sol (agl) et avait une vitesse sol de 32 nœuds (figure 8).
