RAPPORT D'ENQUÊTE AÉRONAUTIQUE A14Q0068

**DÉFAILLANCE NON CONFINÉE DE ROTOR DE TURBINE
BOMBARDIER INC.
BD-500-1A10 (C SERIES CS100), C-FBCS
AÉROPORT INTERNATIONAL DE MONTRÉAL - MIRABEL
(QUÉBEC)
29 MAI 2014**

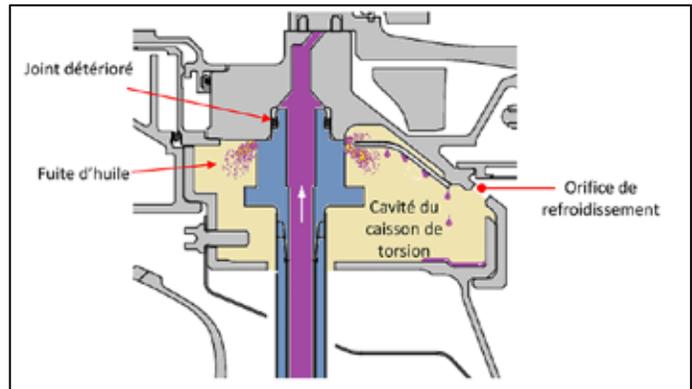
Figure 13. Vue en coupe de la fuite d'huile dans le caisson de torsion

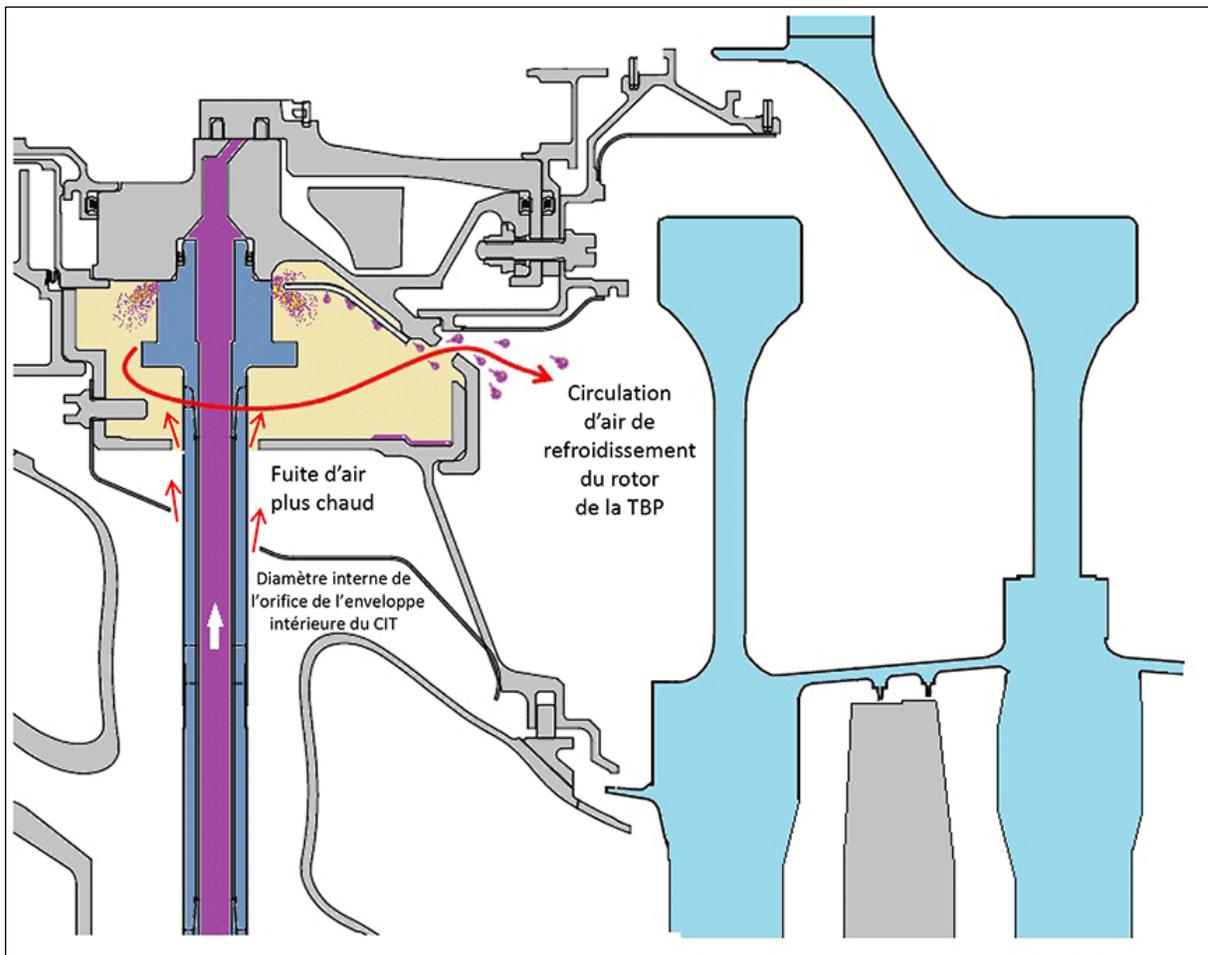
Figure 14. Vue en coupe du mélange air-huile infiltré dans la cavité du rotor

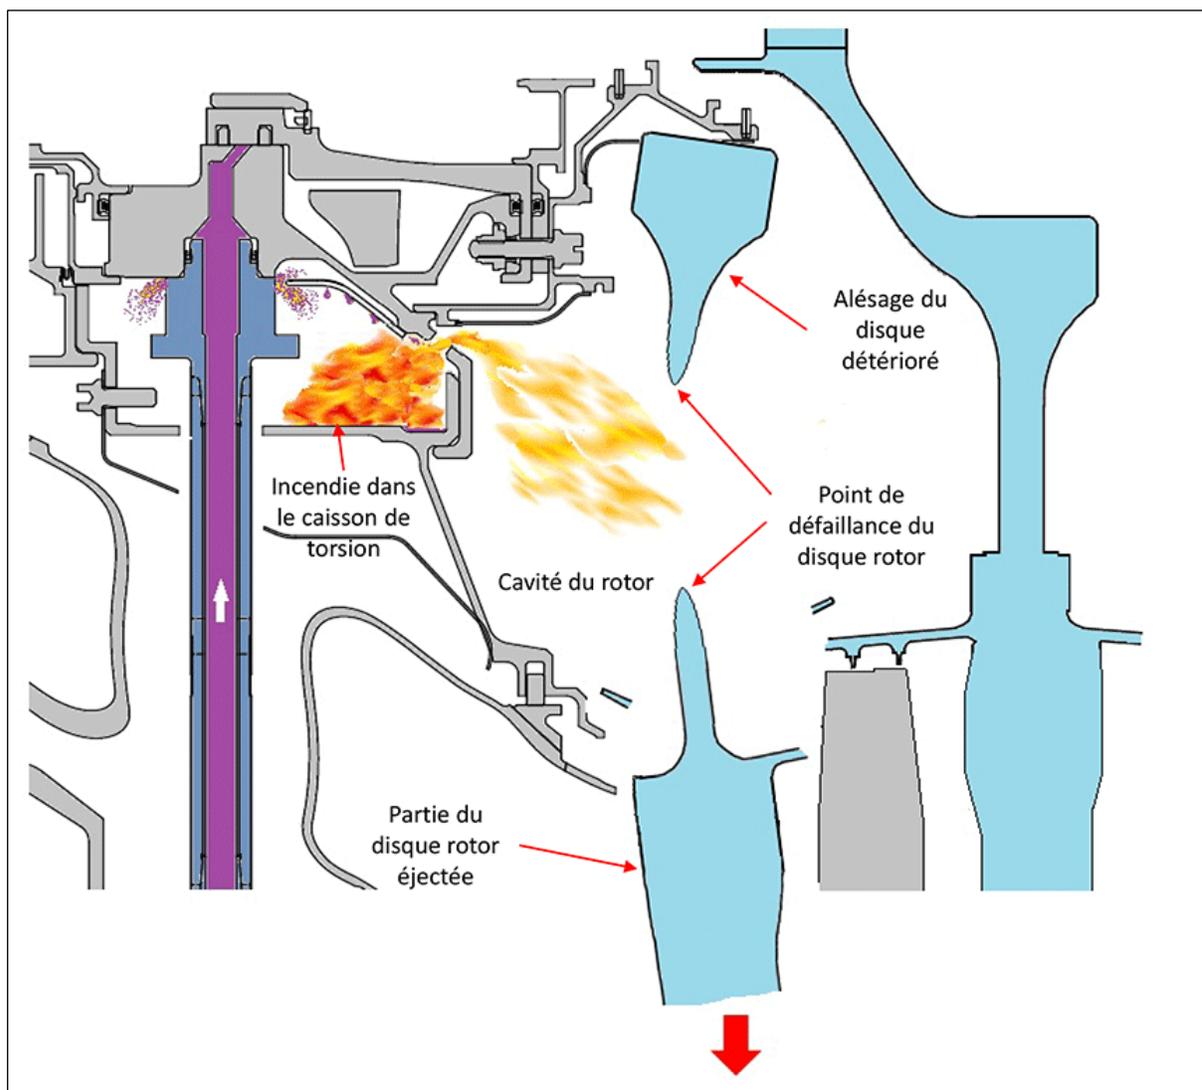
Lorsque le régime N_1 a atteint 74 %, la température de l'air de refroidissement dans le caisson de torsion s'est accrue, ce qui est normal et prévu dans la conception, en raison de l'exposition à la chaleur accrue des gaz circulant vers le bas et autour des tiges du CIT (figure 14). Lorsque la température dans le caisson de torsion a dépassé son point d'allumage spontané, l'huile y a pris feu. L'incendie qui en a résulté, alimenté en continu, s'est propagé jusque dans la cavité du rotor, entraîné à travers les orifices les plus proches du support de palier par la circulation de l'air de refroidissement. L'incendie a ensuite atteint la face avant du disque rotor, surchauffant l'âme du disque jusqu'à ce que la force centrifuge cause une défaillance par surcharge en traction (figure 15).

Figure 15. Vue en coupe de l'incendie dans le caisson de torsion et de la défaillance de disque rotor résultante

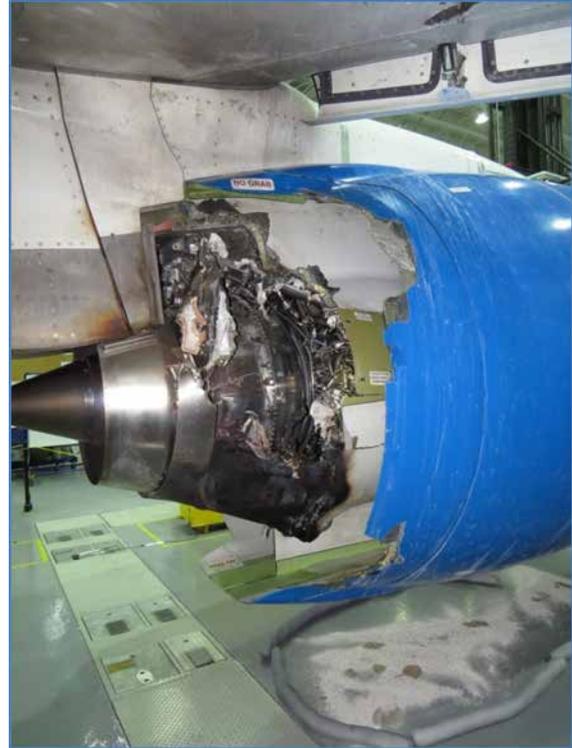
Photo 2. Dommages au capot intérieur de l'inverseur de poussée gauche (Source : Bombardier Inc.)

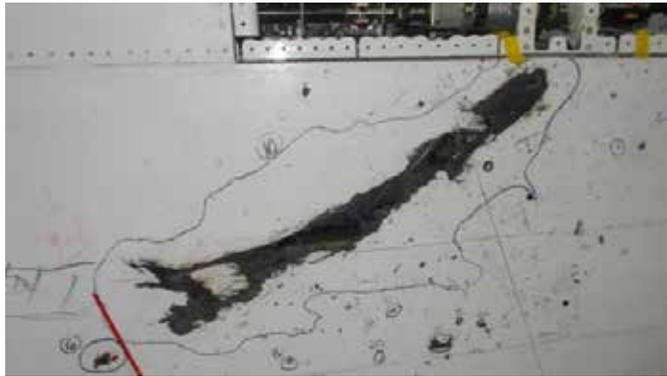
L'impact a provoqué une entaille de 33 pouces de long (dans le sens de l'envergure) sur 3 pouces de large dans le panneau de revêtement de l'intrados en composite de carbone, du côté intérieur du moteur. L'entaille s'étendait de la nervure d'aile n° 6 jusqu'à la nervure n° 5, juste derrière le longeron avant de l'aile. La zone totale de délamination mesurait 16 × 37 pouces. L'impact de débris a également sectionné la lisse inférieure (n° 10), les nervures nos 5 et 6, la semelle de longeron inférieure, une conduite de mise à l'air libre du réservoir carburant et une soupape à flotteur.

Photo 3. Dommages à l'intrados gauche (Source : Bombardier Inc.)

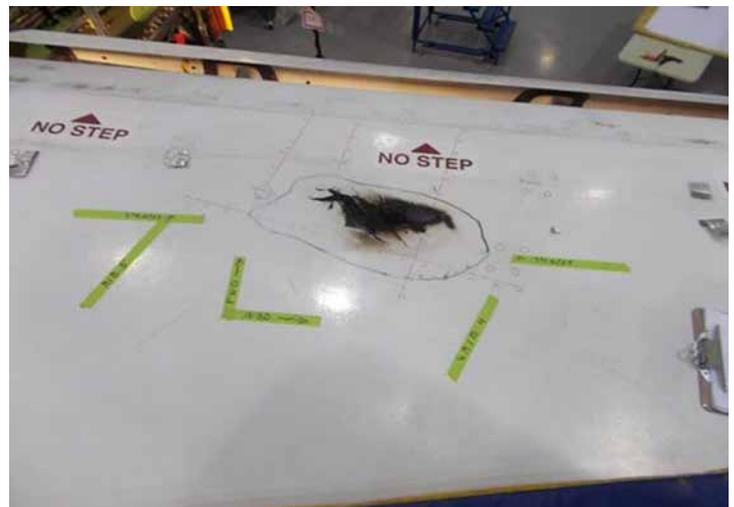
Photo 4. Dommages à l'extrados gauche montrant des traces de brûlure (Source : Bombardier Inc.)

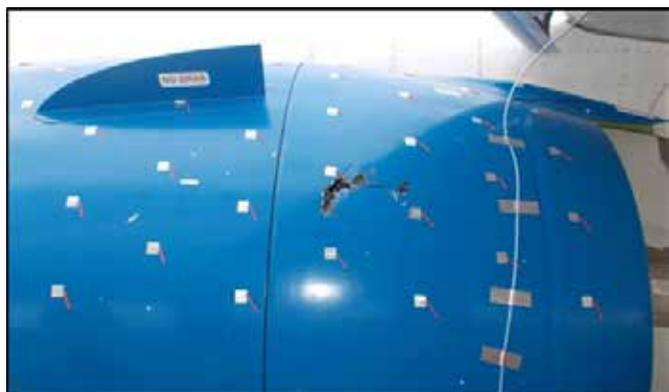
Photo 5. Dommages au manchon coulissant du capot intérieur de l'inverseur de poussée du moteur droit (Source : Bombardier Inc.)

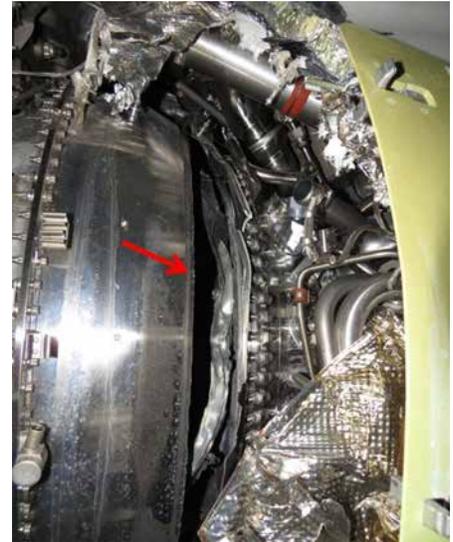
L'examen visuel initial du moteur encore fixé à l'aile a révélé que le carter de la TBP était rompu sur environ 95 % de sa circonférence (photo 6). La seule partie intacte se trouvait environ à la position 8 h.

Photo 6. Exemple de brèche dans le carter de la turbine du moteur gauche à la position 3 h (Source : Bombardier Inc.)

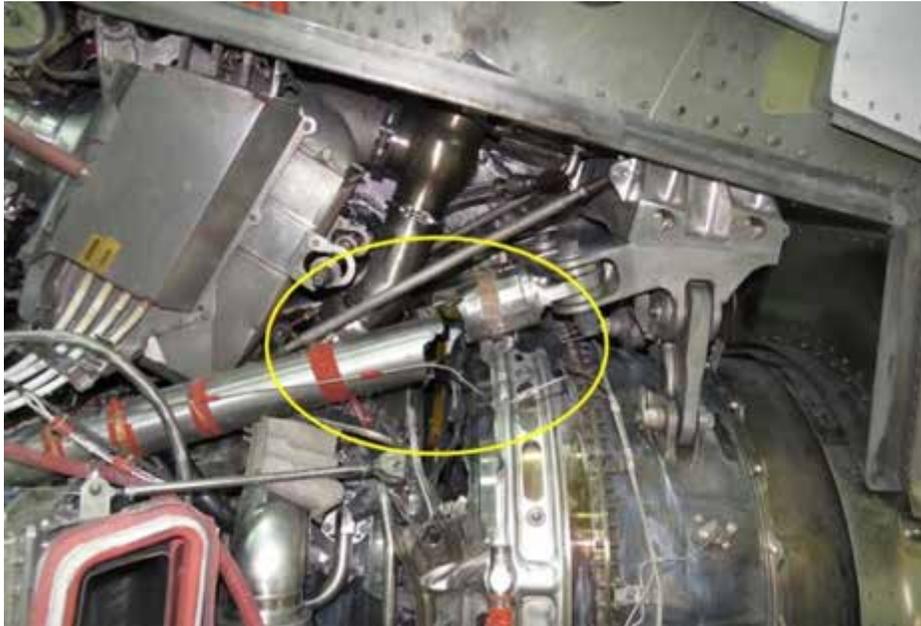
Photo 7. Dommages au palier de poussée extérieur du moteur gauche et aux boucles de détection d'incendie (Source : Bombardier Inc.)

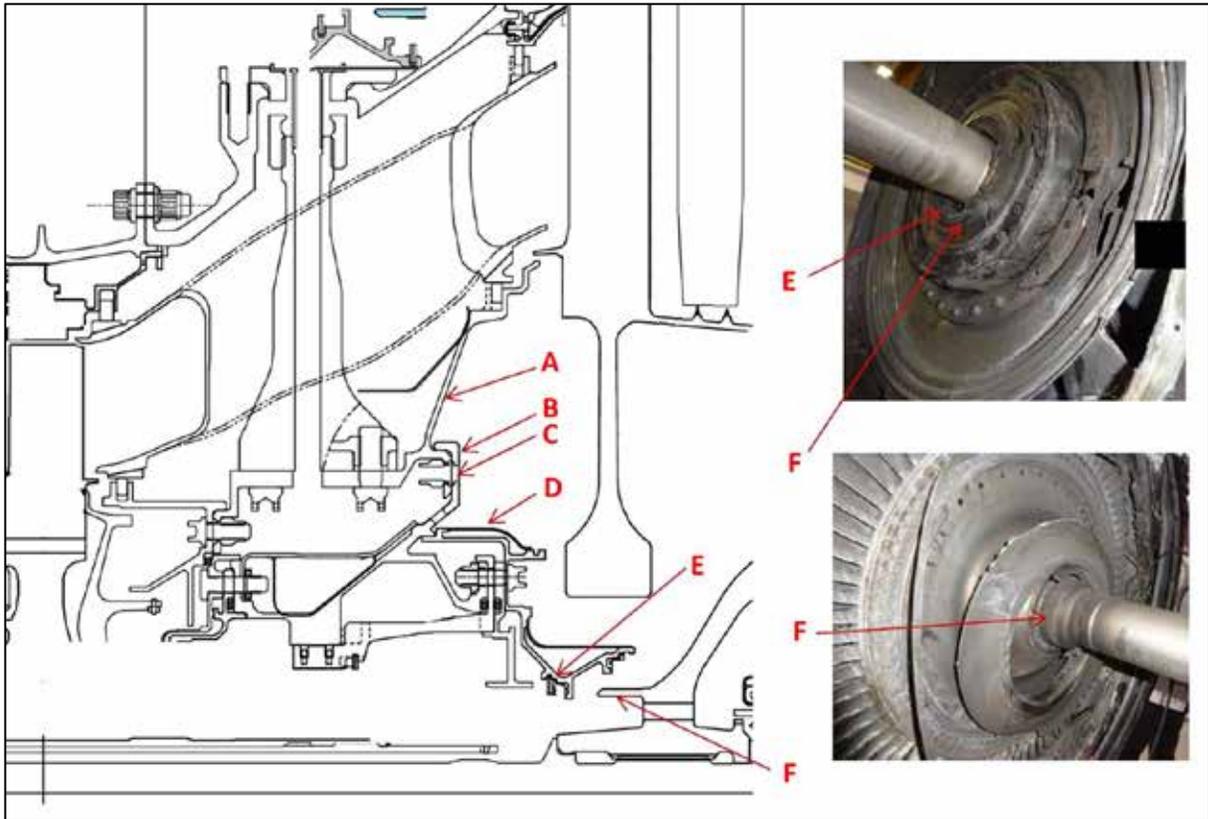
Le démontage, effectué progressivement, a révélé d'autres dommages. Le retrait initial de la TBP du CIT, qui abrite le compartiment du palier n° 4, a exposé des dommages thermiques importants sur la face arrière du CIT, concentrés en position 4 h. La figure 16 montre l'emplacement des dommages observés suivants :

Figure 16. Vue en coupe des zones ayant subi des dommages thermiques importants sur la face arrière du carter intermédiaire de turbine (Source : Pratt & Whitney, avec annotations du BST)

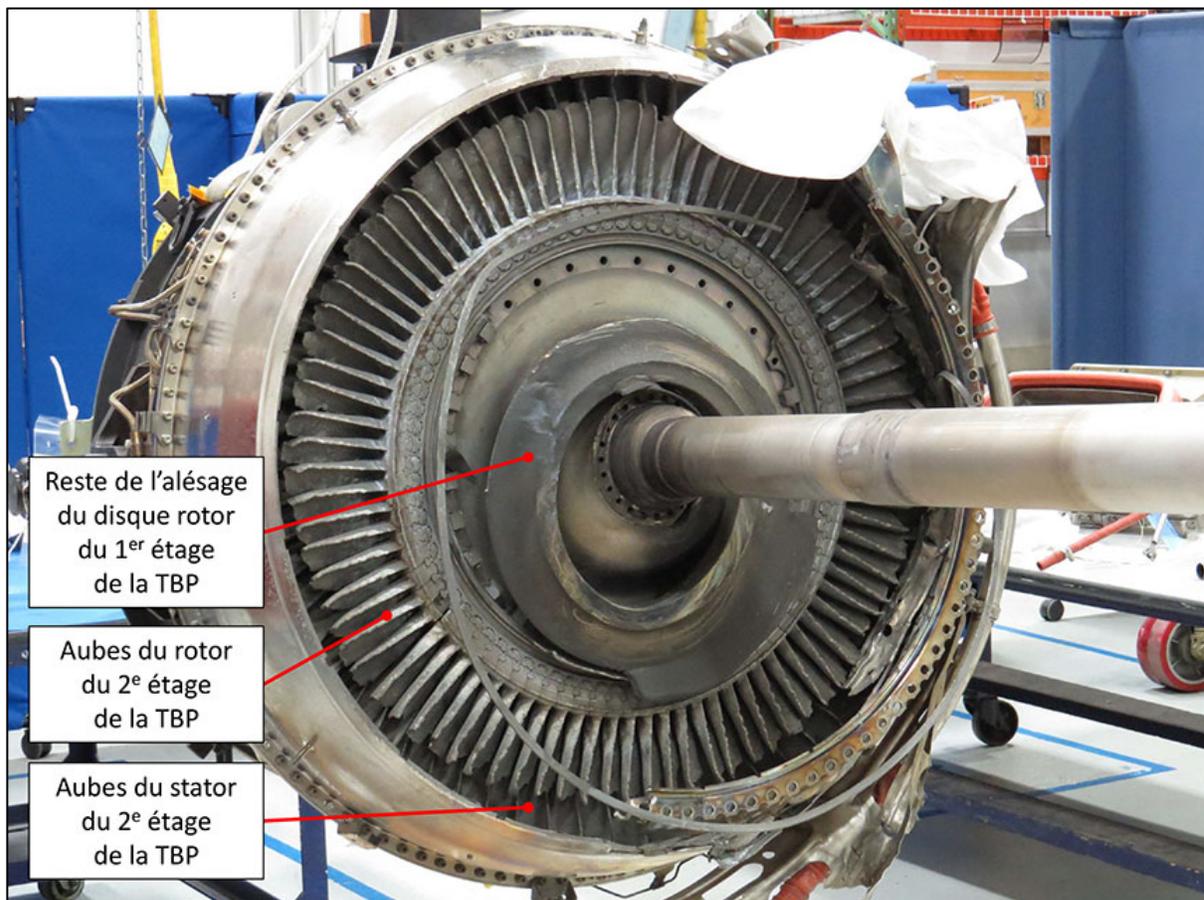
L'alésage est la seule partie du rotor du 1^{er} étage de la TBP qui a été trouvée dans le moteur, pendant lâchement à l'arbre de la TBP. Les aubes du 1^{er} étage, qui font partie intégrante du CIT, étaient en place et intactes. Pour ce qui est du 2^e étage, il ne restait aucune des aubes du stator; les aubes du rotor, bien que toutes présentes et à leur emplacement d'origine, étaient lourdement endommagées (raccourcies et entaillées). Les aubes du stator du 3^e étage étaient également endommagées, présentant principalement des entailles (photo 8).

Photo 8. Face avant de la turbine basse pression (Source : Pratt & Whitney, avec annotations du BST)

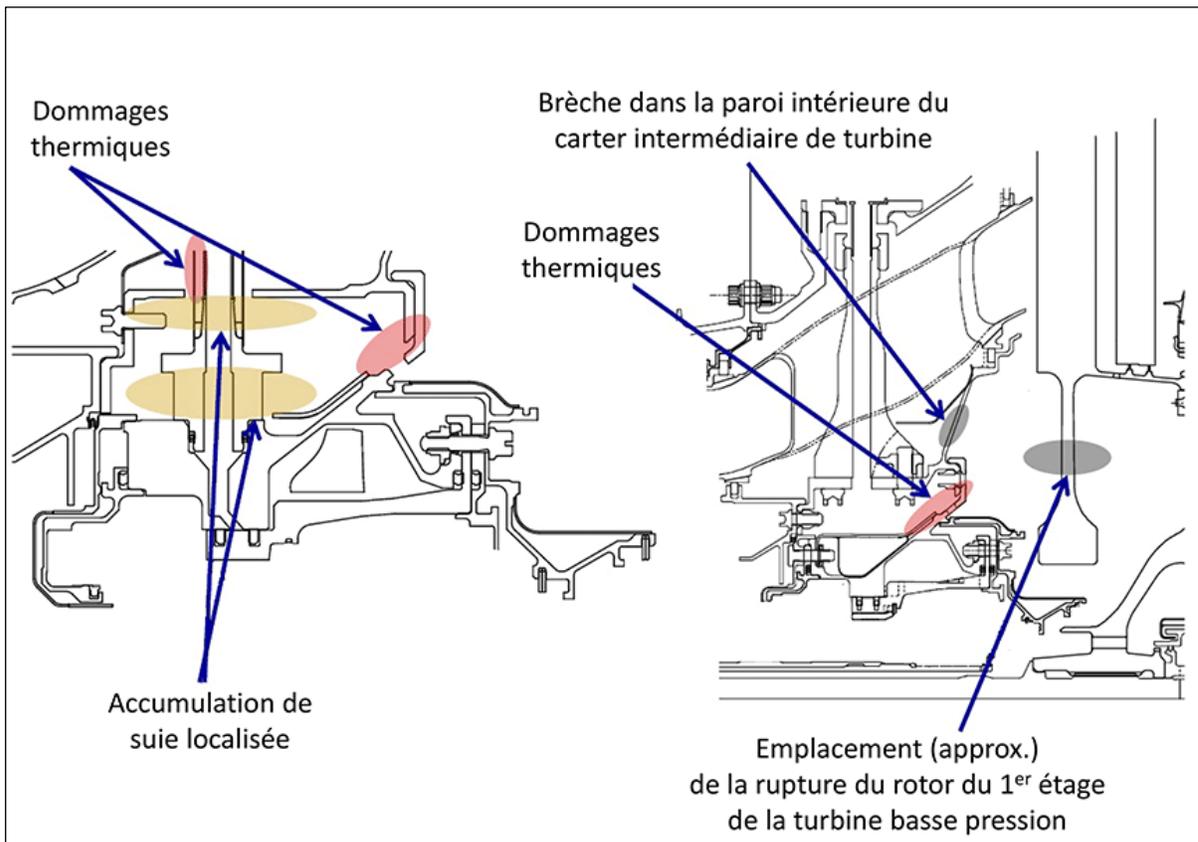
Le démontage du caisson de torsion du palier n° 4 a révélé de la suie concentrée autour du bossage du tube de lubrification du palier n° 4 et une brèche dans le protecteur thermique du tube (figure 17).

Figure 17. Vues en coupe des zones ayant subi des dommages thermiques importants (Source : Pratt & Whitney, avec modifications du BST)

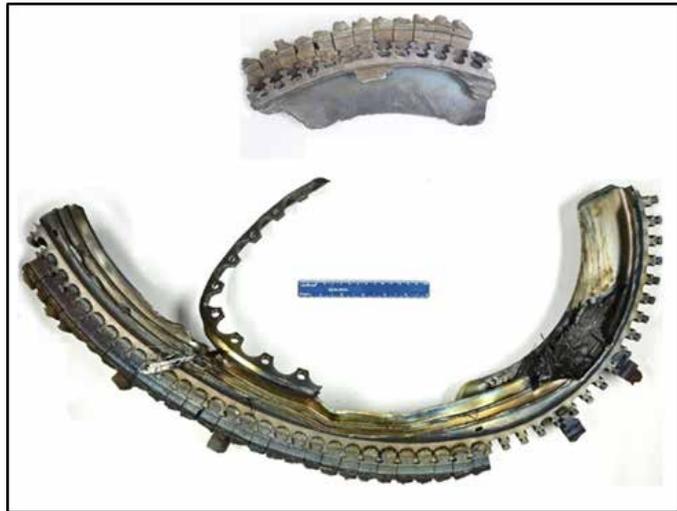
Photo 9. Segments récupérés du premier étage de la turbine basse pression 1 (Source : Pratt & Whitney)

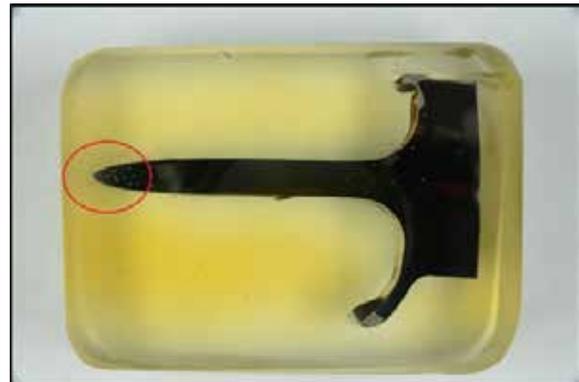
Le service IMP a examiné le fragment du rotor de la TBP1 comprenant 14 emplantures de pales qui a été rompu du moteur en cause. Cette pièce présentait un étranglement prononcé²³ à l'endroit de la fracture dans l'âme du rotor. Une partie du rotor a été sectionnée et soumise à une analyse de dureté multipoint. L'épaisseur décroissante à l'extrémité de l'âme (à gauche) illustre clairement le phénomène d'étranglement souvent associé à une surcharge en traction (photo 10).

Photo 10. Section de fragment du rotor montrant un étranglement (Source : Pratt & Whitney)

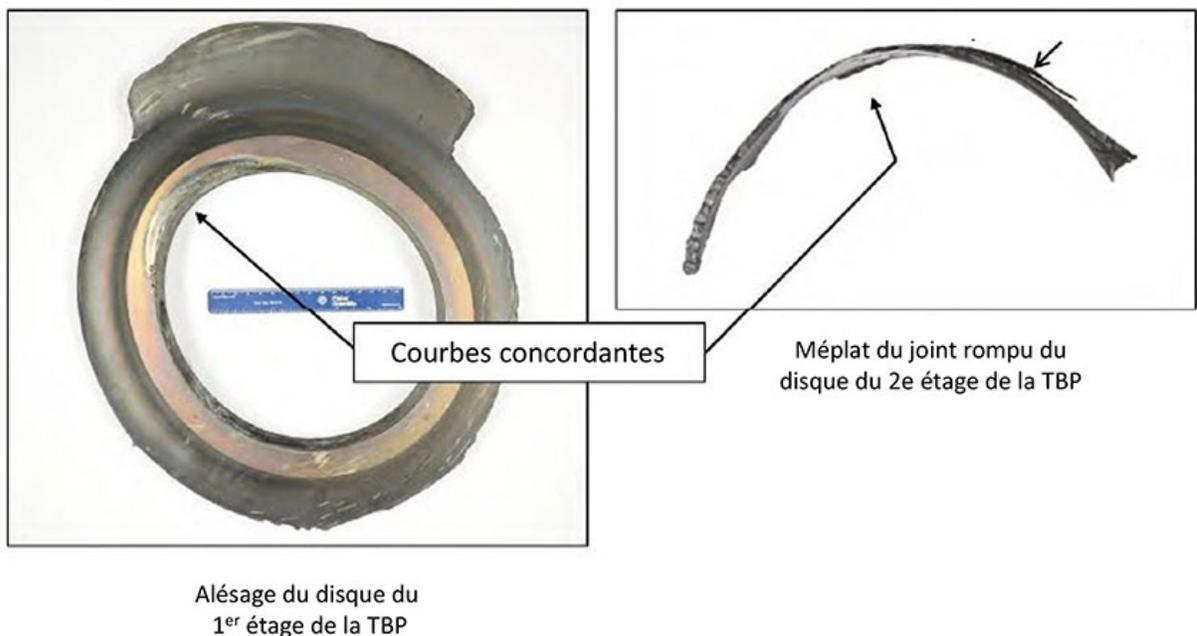
On a trouvé une partie du méplat du joint à brosse toroïdale intégré à la TBP2 pendant le démontage du moteur en cause. Ce segment a été examiné en détail pour repérer l'origine possible de la défaillance. En comparant le segment de méplat du joint à l'alésage du rotor de la TBP1 qui s'est rompu, il a été constaté que le méplat a été heurté par l'alésage, ce qui a causé sa défaillance. Le rayon de l'alésage de la TBP1 et du méplat du joint à brosse toroïdale de la TBP2 ainsi que l'état des 2 éléments étayaient cette hypothèse. La photo 11 montre l'alésage de la TBP1 et une partie du méplat du joint à brosse toroïdale fracturé de la TBP2. La géométrie des éléments et l'état localisé indiquent que l'alésage rompu de la TBP1 a heurté et cassé le méplat du joint à brosse toroïdale intégré à la TBP2.

Photo 11. Reste de l'alésage rotor du 1^{er} étage de la TBP et méplat du joint à brosse toroïdale (Source : Pratt & Whitney)
