RAPPORT D'ENQUÊTE AÉRONAUTIQUE A15A0054

Atterrissage dur et sortie de piste

Maritime Air Charter Limited
Beechcraft King Air A100 (C-FDOR)
Margaree (Nouvelle-Écosse)
16 août 2015

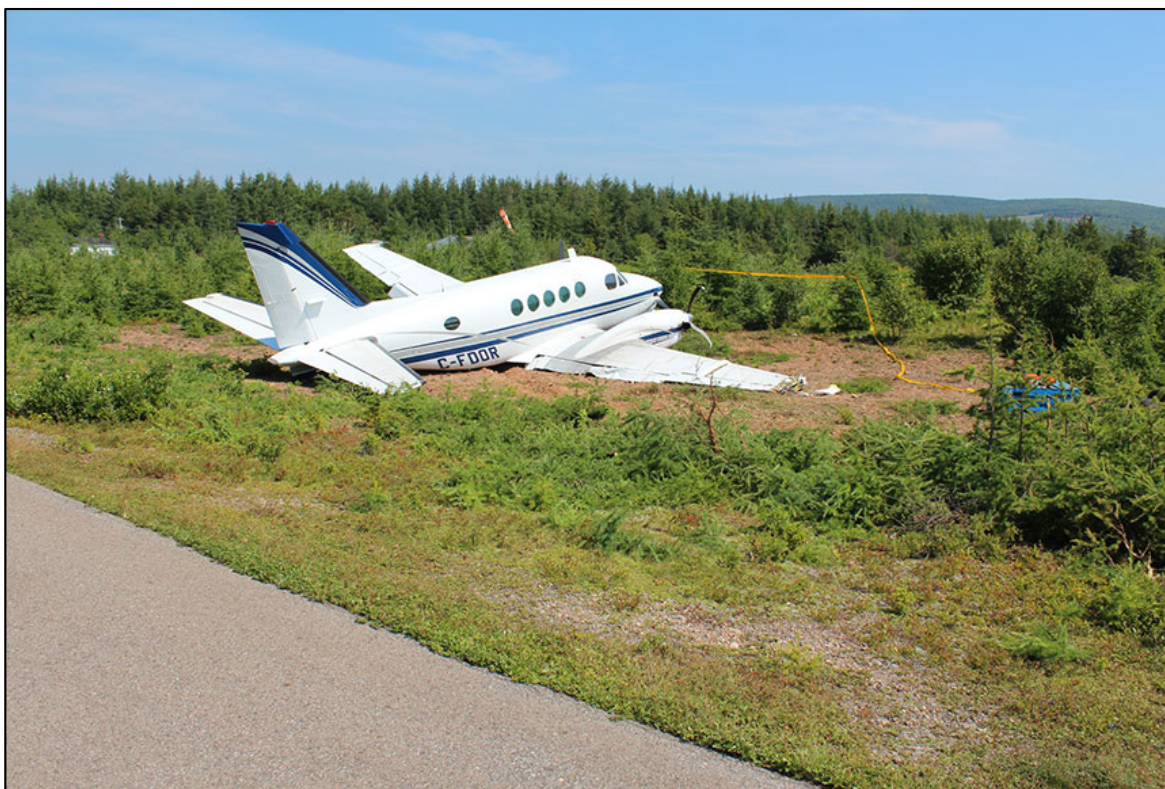
Figure 1. Aéronef à l'étude

Lorsque l'aéronef a quitté la piste, il a heurté plusieurs petits arbres avant de s'immobiliser sur son aile et la nacelle moteur de droite. Le train d'atterrissage principal gauche et le train avant sont demeurés déployés.

Les pales de l'hélice droite étaient tordues et abrasées. Les volets de droite étaient écrasés, et l'aile droite a été endommagée à son extrémité, sur son bord d'attaque et sur son intrados et son extrados. L'ouïe de prise d'air de radiateur d'huile du moteur droit a été endommagée par abrasion, et les trappes du train d'atterrissage principal droit étaient déformées et abrasées. Le côté droit du fuselage à côté de l'hélice présentait plusieurs petites bosselures.

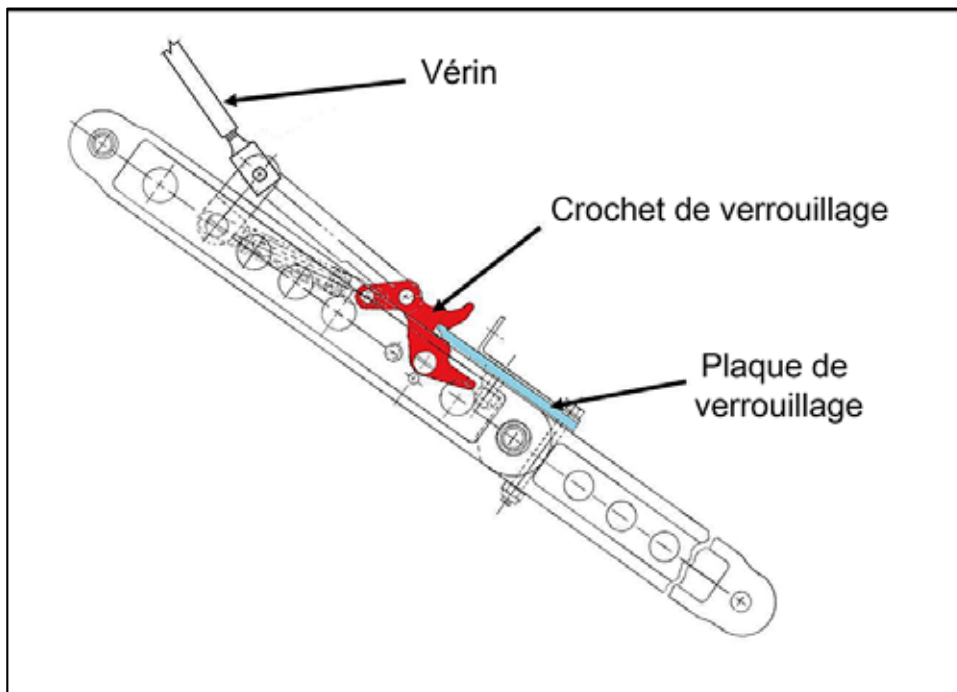
Figure 2. Ensemble de contrefiche du train d'atterrissage principal (Source : Textron Aviation Inc., avec annotations du BST)

L'A100 est muni d'un train d'atterrissage tricycle escamotable. Des vérins hydrauliques commandent l'entrée et la sortie du train d'atterrissage, et leur pression d'huile est assurée par une pompe électrique¹⁰. Le déploiement des vérins fait sortir le train d'atterrissage. L'ensemble de la contrefiche du train principal comprend un crochet de verrouillage sur la contrefiche supérieure et une plaque de verrouillage sur la contrefiche inférieure. Lorsque le vérin est déployé, l'ensemble de contrefiche (qui comporte 2 pièces) se déplie, ce qui fait pivoter le crochet, lequel s'engage dans l'extrémité de la plaque. Lorsque le train d'atterrissage est complètement déployé et verrouillé, les points d'articulation de la contrefiche sont alignés, et le crochet et la plaque sont complètement engagés. Cette configuration maintient l'ensemble de contrefiche dans une position sortie et verrouillée positive, et permet à la contrefiche d'agir comme composant rigide de l'ensemble de train d'atterrissage (figure 2).

L'ensemble de contrefiche du train principal droit et les composants de l'ensemble de verrouillage train sorti ont été examinés par le laboratoire du BST. La plaque de verrouillage train sorti présentait une courbure d'environ 33°, ce qui correspond à une surcharge comme suite à un atterrissage dur. Lorsque le support s'est dégagé du crochet, la contrefiche s'est repliée (position rentrée) sous le poids de l'aéronef.

L'énergie de l'aéronef, au moment de franchir le seuil de piste, était insuffisante pour freiner le taux de descente durant l'arrondi, ce qui a causé un atterrissage dur et l'affaissement du train principal droit.

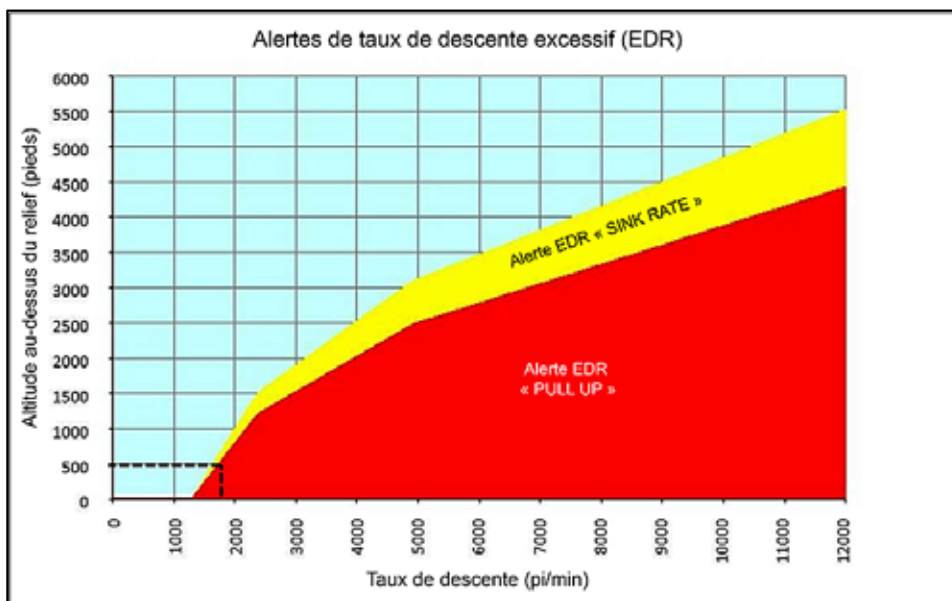
Figure 3. Tableau des critères de taux de descente excessif (reproduit avec la permission de Garmin International, Inc., avec annotations du BST)

D'après les critères de taux de descente excessif, pour que le système TAWS annonce « SINK RATE », puis « PULL UP, PULL UP » à intervalles très rapprochés lorsque l'aéronef est à environ 500 pieds au-dessus du sol, le taux de descente devait avoir été d'au moins 1750 pieds par minute (figure 3).
