# RAPPORT D'ENQUÊTE AÉRONAUTIQUE A15C0130

## **Collision avec le relief**

Robinson R44, C-GZFX

8 septembre 2015

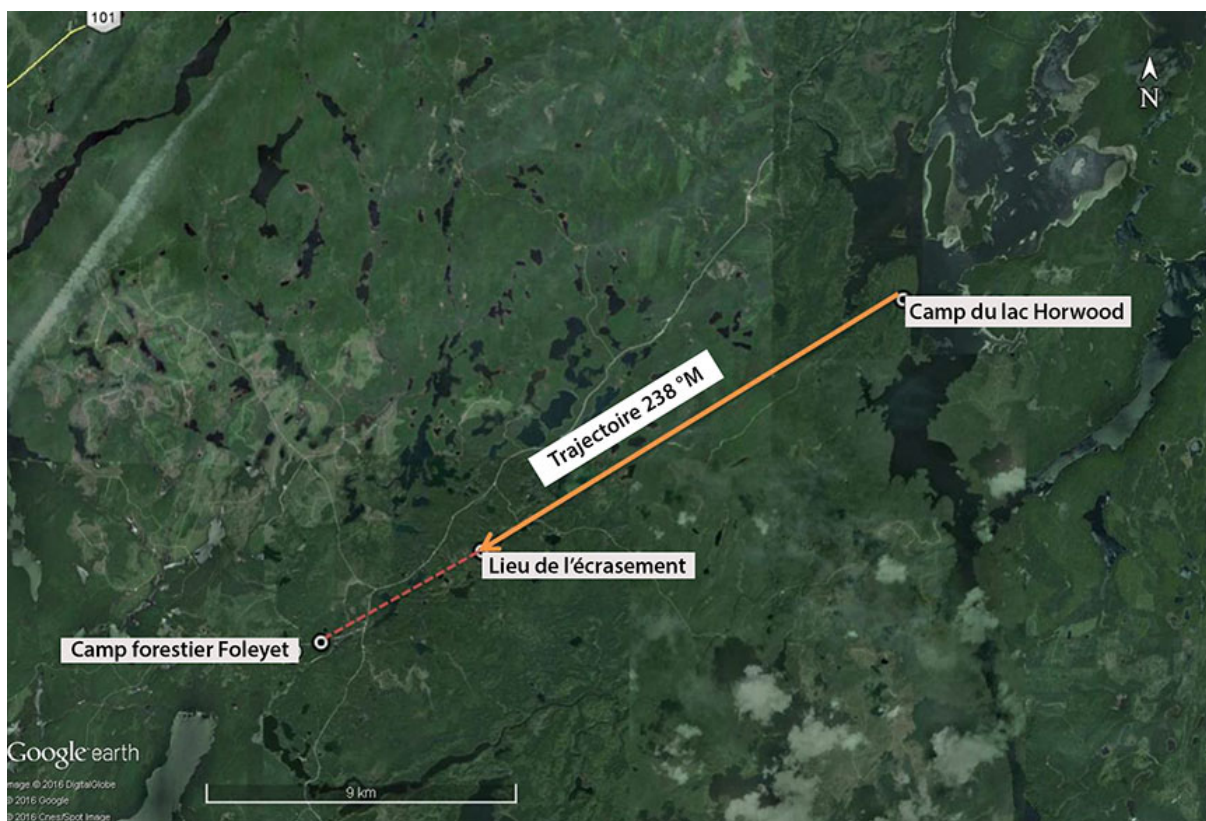
Figure 2. Carte du lieu de l'accident le long d'une trajectoire directe vers le camp forestier Foleyet. (Source : Google Earth, avec annotations du BST)

Vers 20 h, le superviseur a ramené le pilote de l'aéronef C-GZFX et l'opérateur de mélangeur à l'hélicoptère et a observé le décollage, vers 20 h 15. Un peu plus tard, C-GZFX est entré en collision avec des arbres et le relief au sommet d'une petite colline, à environ 8 milles marins (nm) au sud-ouest du camp du lac Horwood, le long d'une trajectoire directe pour retourner au camp forestier Foleyet (figure 2).

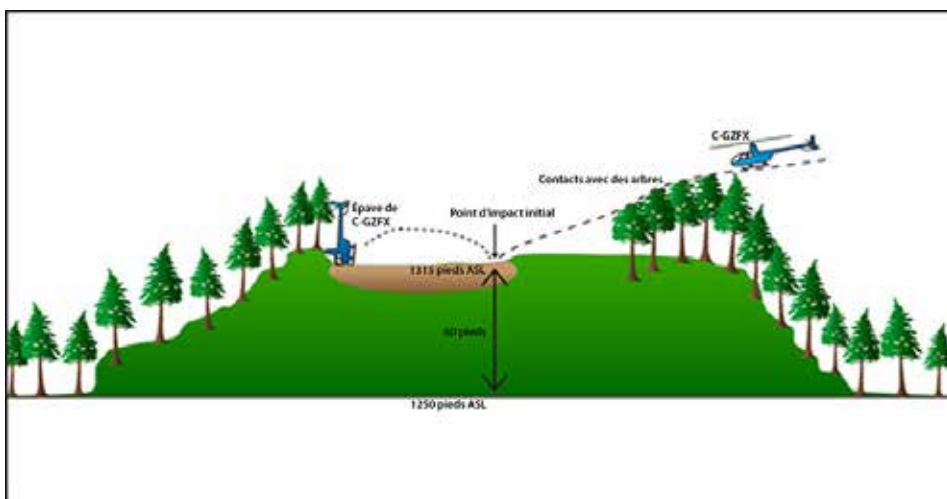
Figure 3. Schéma de l'emplacement de l'épave

L'emplacement de l'épave (figure 3) se trouvait au sommet d'une petite colline surélevée d'environ 65 pieds par rapport au relief avoisinant. La direction initiale du sillage d'impact avec les arbres était le 200° magnétique (M). L'hélicoptère a percuté le relief dans une zone faiblement boisée. Le sillage subséquent de l'épave mesurait environ 30 pieds de longueur, sur un cap approximatif de 305 °M. Les marques sur le sol et les dommages causés aux pales du rotor principal indiquaient un couple élevé du rotor au moment de l'impact. L'inspection de l'épave, y compris le système du rotor principal, le système du rotor de queue, le moteur et les commandes de vol, n'a révélé aucune anomalie antérieure à l'impact. D'après le degré d'endommagement du poste de pilotage, l'impact avec le relief n'a offert aucune chance de survie. La commande de réchauffage carburateur était à « ON »; il est donc improbable que le givrage du carburateur ait nui à la performance du moteur.
