RAPPORT D'ENQUÊTE AÉRONAUTIQUE A15F0165

Passage dans une zone de forte turbulence

Air Canada

Boeing 777-333ER, C-FRAM

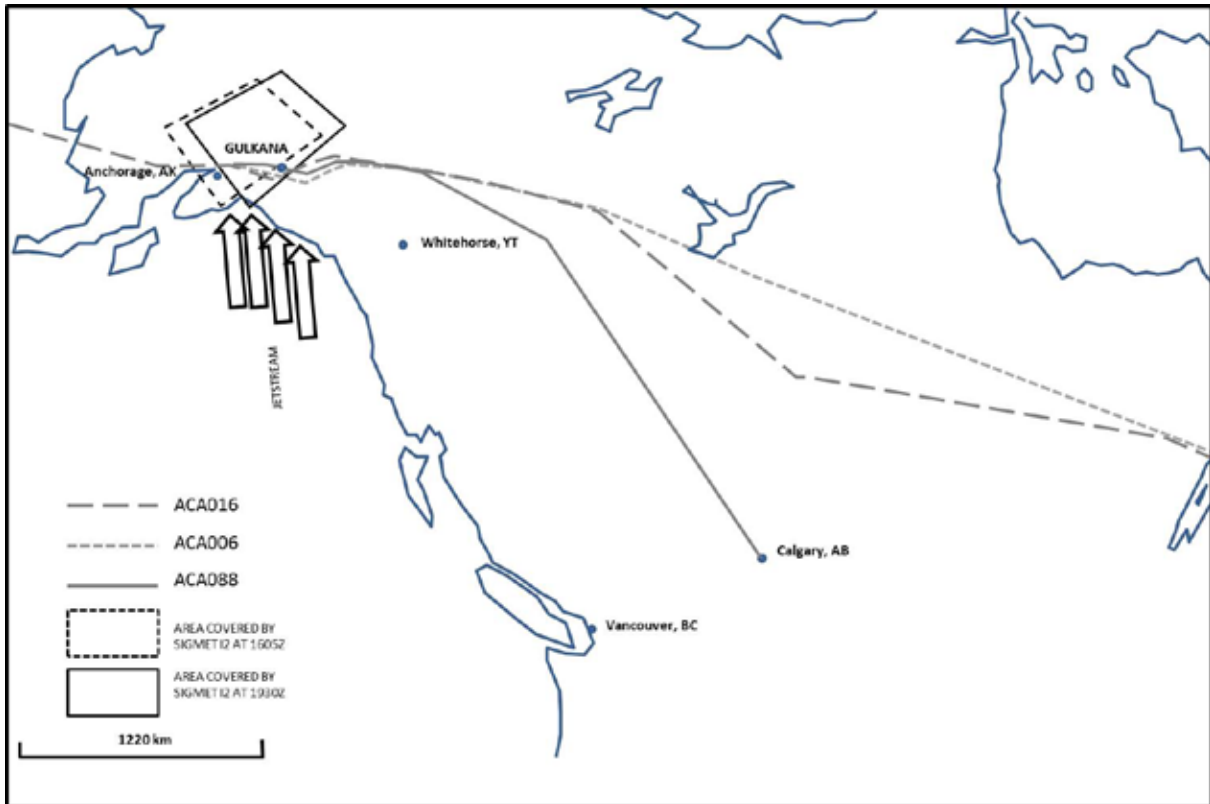
Un Boeing 777 d'Air Canada, qui effectuait le vol 016 (ACA016), avançait l'ACA088 de 90 minutes sur la même route. Un troisième vol Air Canada, le 006 (ACA006) effectué par un Boeing 787, naviguait au FL390⁵ sur la même route. L'ACA006 se trouvait à 60 minutes de vol derrière l'ACA016 et à 30 minutes de vol devant l'ACA088 (figure 1).

Figure 1. Routes des vols ACA016, ACA006 et ACA088 et zone de turbulence prévue par le SIGMET I2

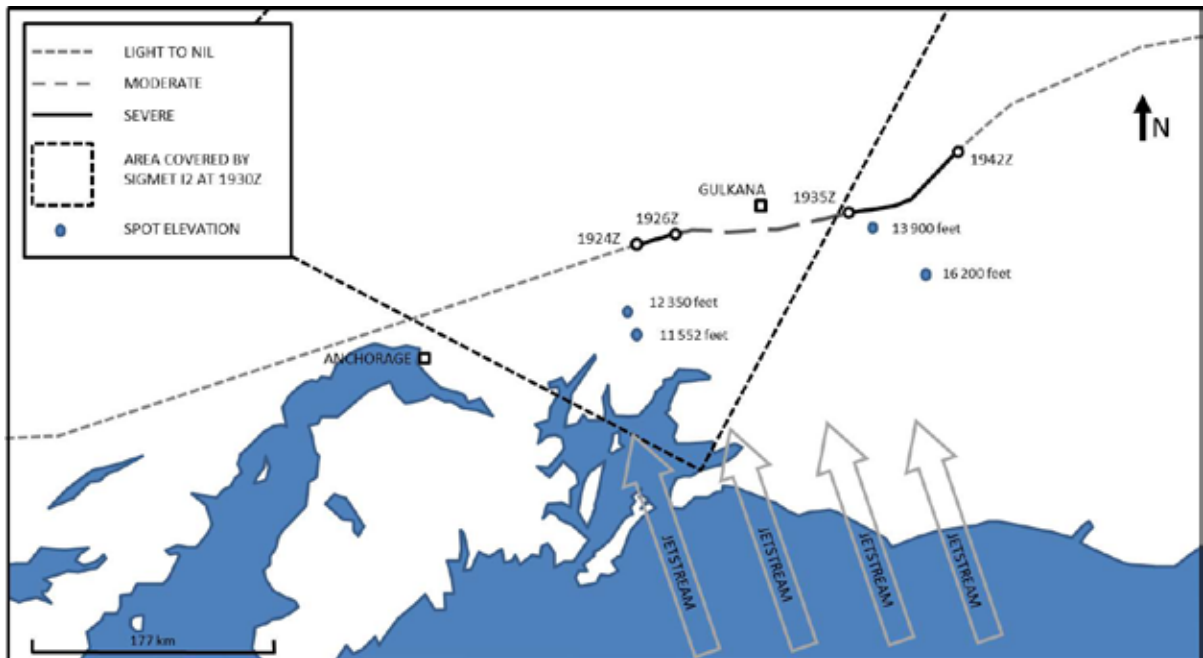
Ce premier épisode a duré 2 minutes, et on a décrit la turbulence comme étant de modérée à forte. Il a été suivi d'un deuxième épisode de turbulence de faible à modérée qui a duré environ 8 minutes. Immédiatement après, un troisième épisode de turbulence de modérée à forte est survenu, qui a duré 7 minutes et 30 secondes (figure 2). C'est ce troisième épisode qui a fait le plus grand nombre de blessés.

Figure 2. Lieu, heure et intensité des turbulences subies par le vol ACA088

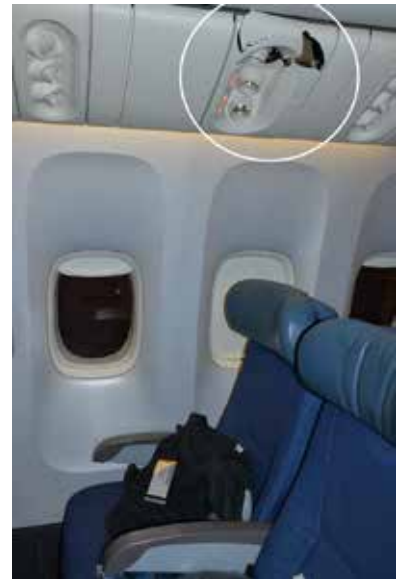
Les épisodes de turbulence de modérée à forte étaient caractérisés par une importante force g négative, suivie aussitôt d'une force g positive. La hauteur du plafond d'un Boeing 777 est de 2,4 mètres dans les couloirs, et de 1,6 mètre au siège côté hublot. Plusieurs blocs service passagers ont été endommagés lorsque des passagers ont été projetés contre le plafond durant l'épisode de force g négative (photo 1). Le passager qui a été grièvement blessé était assis près de la porte G4 (annexe A) : il a été projeté vers le haut, puis contre le plancher près de la porte.

Photo 1. Bloc service passagers endommagé au siège 35K
