# RAPPORT D'ENQUÊTE AÉRONAUTIQUE A15H0002

## **Collision avec le relief**

Airbus Industrie A320-211, C-FTJP

29 mars 2015

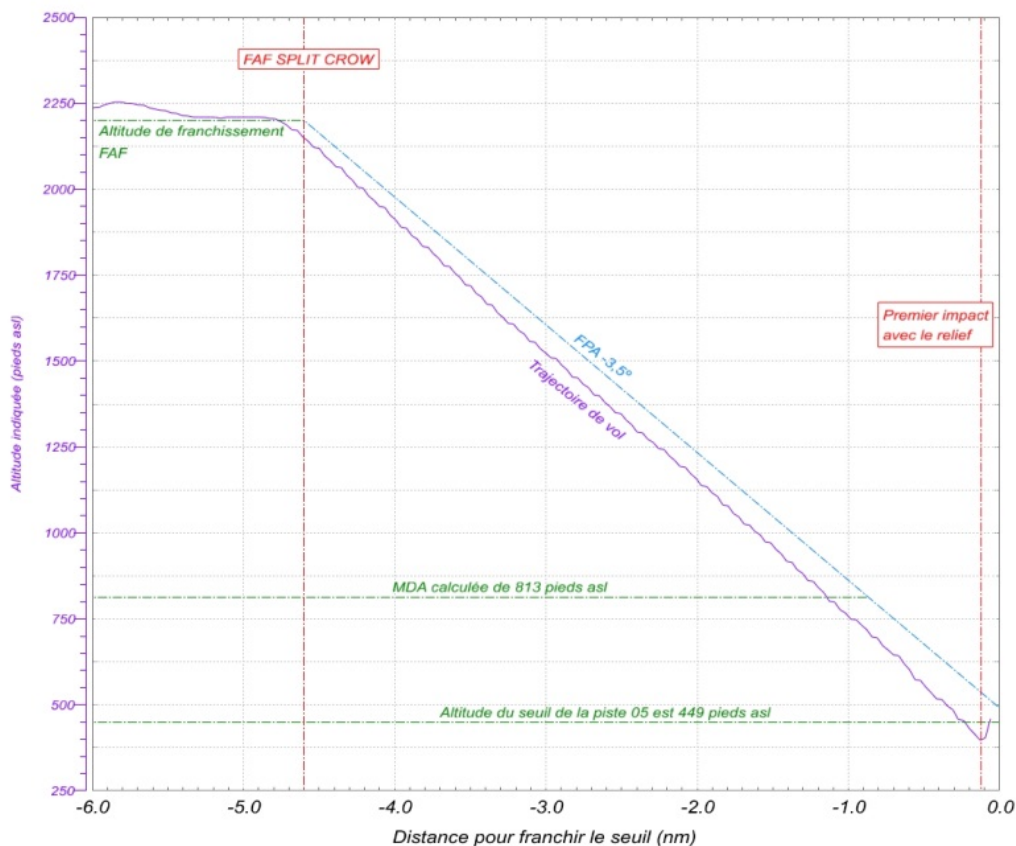
Figure 1. Angle de trajectoire de vol (FPA) contre la trajectoire de vol de l'aéronef

Alors que l'aéronef descendait, la trajectoire de vol réelle s'est écartée du profil souhaité à cause de variations des vents. Cet écart a continué de s'accroître durant l'approche. La vitesse anémométrique était constante, et la vitesse de descente verticale oscillait de 700 à 800 pieds par minute (pi/m).

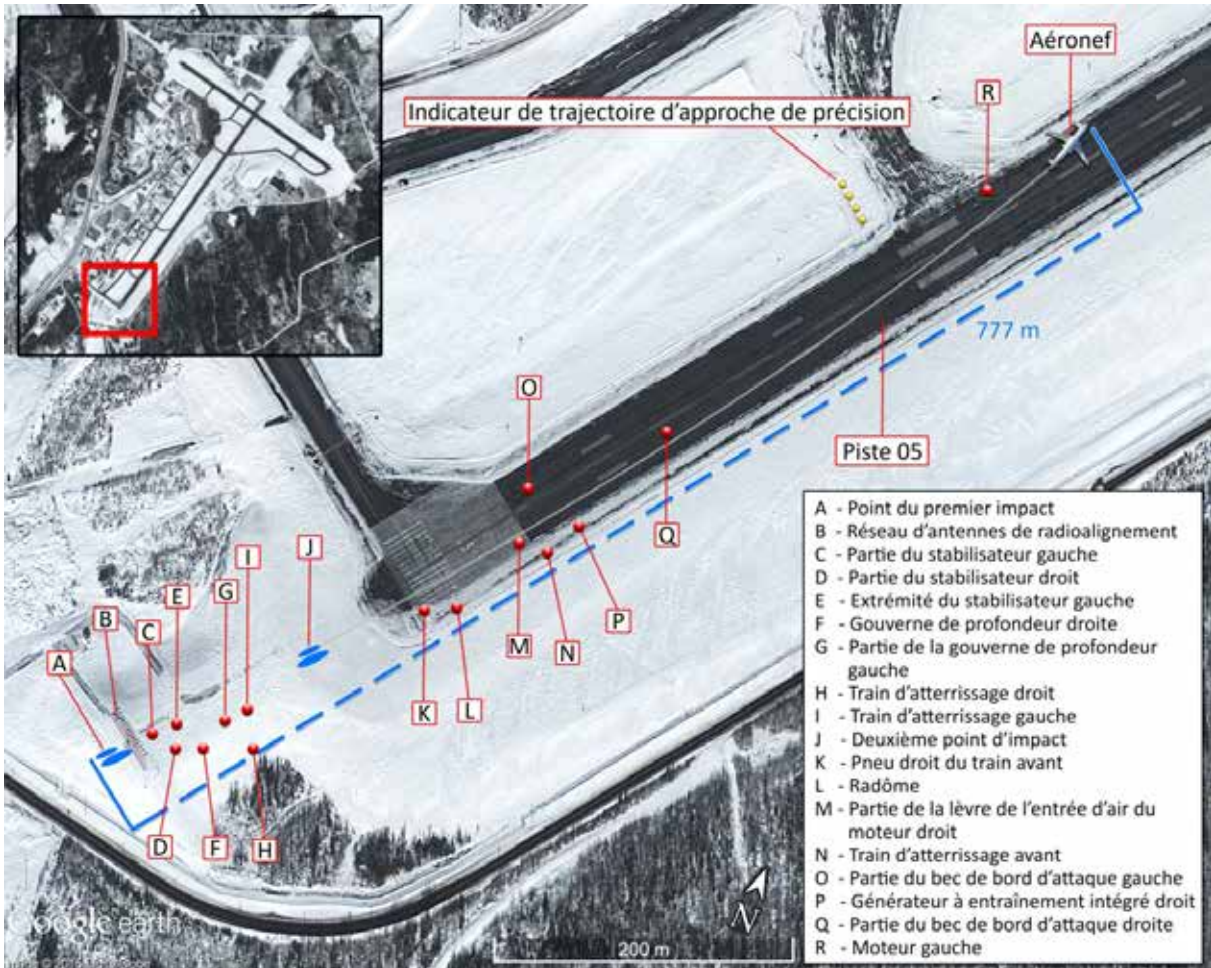
Figure 7. Relevé des lieux et dissémination de l'épave (Source : Google Earth, avec annotations du BST)

côté gauche de la piste dans une assiette légèrement en cabré et inclinée à gauche, sur un cap approximatif de 025 °M (figure 7).

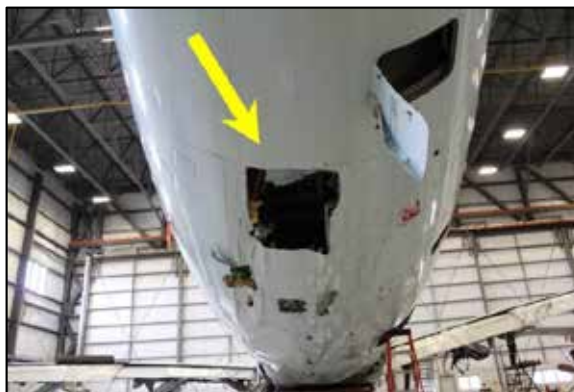
Figure 8. Fuselage endommagé montrant un grand trou

Le logement du train avant a été enfoncé vers le haut et vers l'arrière, ce qui a déformé et rompu de nombreux composants structuraux internes. Le fuselage a subi de nombreuses bosselures, déchirures et perforations, ainsi qu'un grand trou situé juste devant la cloison étanche pressurisée arrière, où le revêtement du fuselage et la structure interne se sont rompus lorsqu'ils ont été enfoncés vers le haut et vers l'arrière (figure 8).

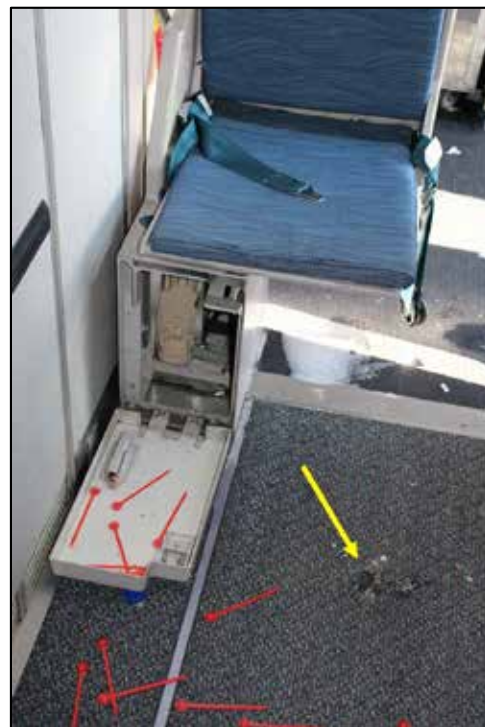
Figure 12. Plancher endommagé au-dessus du cadre FR65

La poutre verticale du cadre FR65 a été soulevée fortement et a perforé le plancher de la cabine à côté du siège de service d'agent de bord faisant face à l'avant et fixé à la cloison (Figure 12).

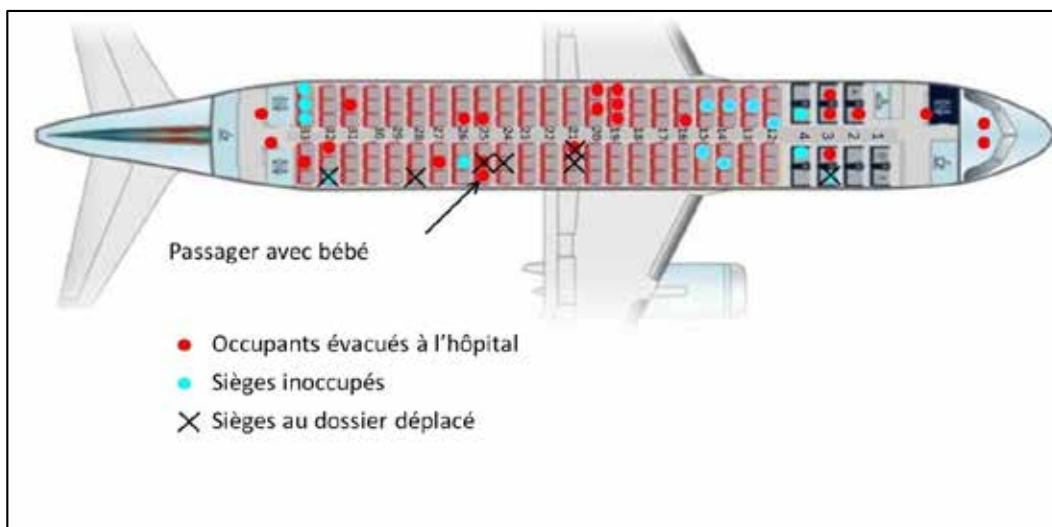
Figure 13. Sièges de passagers à bord du vol AC624de l'aéronef à l'étude (Source : Air Canada, avec annotations du BST)

Tous les 7 sièges étaient munis de goupilles de cisaillement. On n'a noté aucune déformation ni aucun dommage du châssis de ces sièges.

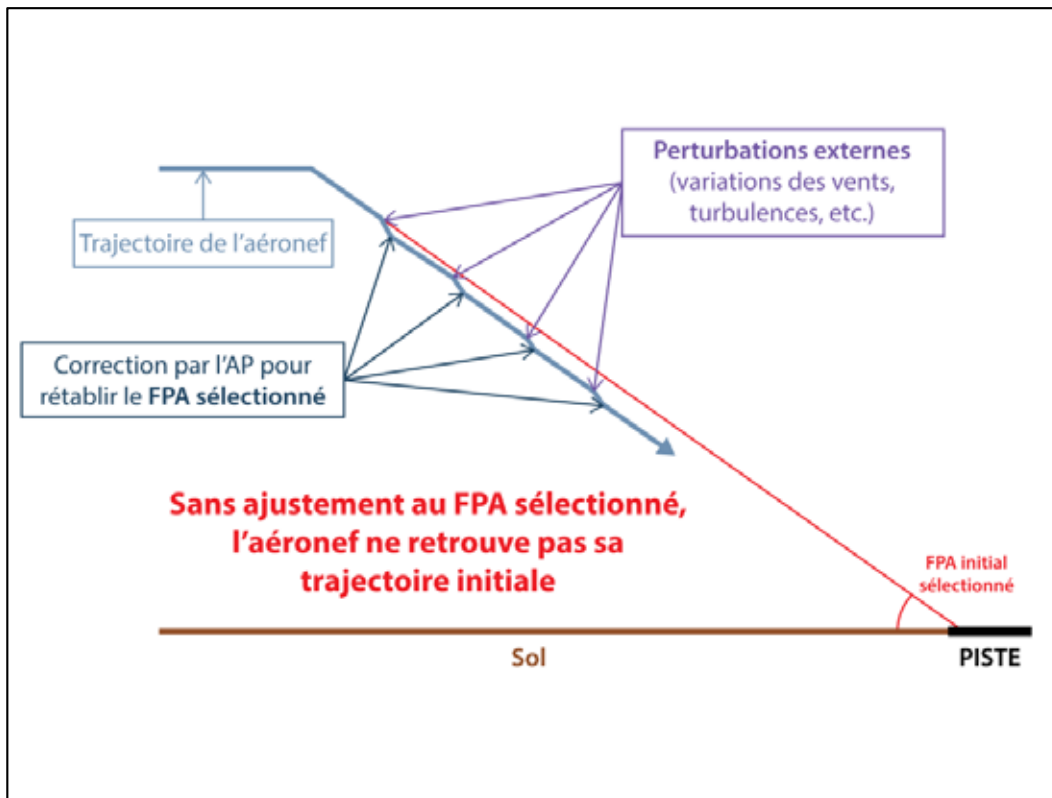
Figure 15. Exemple de profil de vol avec angle de trajectoire de vol (FPA) affecté par des perturbations (Source : Airbus)

Quand on navigue en mode de guidage FPA, des perturbations externes comme des variations des vents ou la turbulence peuvent écarter l'aéronef de la trajectoire d'approche initiale du FPA sélectionné. Si ces perturbations entraînent des changements momentanés à la trajectoire verticale<sup>82</sup> de l'aéronef, le pilote automatique va rétablir le FPA sélectionné et suivre une trajectoire parallèle à la trajectoire initiale (figure 15).

Si ces perturbations écartent l'aéronef sous sa trajectoire d'approche initiale, l'aéronef poursuivra sa descente une fois que le pilote automatique aura rétabli le FPA sélectionné, mais selon une trajectoire de vol sous la trajectoire de vol initiale et parallèle à celle-ci. Si les perturbations se maintiennent durant la descente et que l'équipage de conduite ne fait aucun ajustement pour rétablir la trajectoire de vol initiale, l'écart d'altitude entre les trajectoires de
