RAPPORT D'ENQUÊTE AÉRONAUTIQUE A15P0217

Perte de maîtrise pendant une approche de nuit et quasi-collision avec le relief

Sikorsky S-76C+ (hélicoptère), C-GHHJ

Aéroport de Tofino / Long Beach

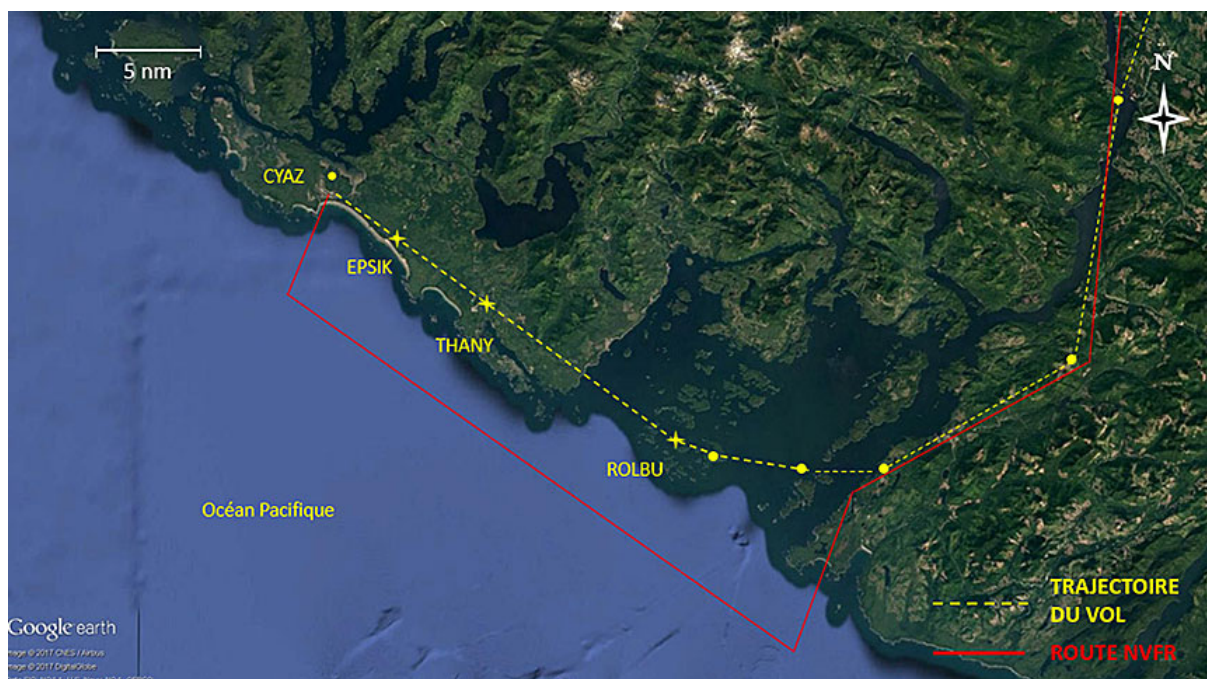
Figure 2. Route de vol selon les règles de vol à vue de nuit et trajectoire de vol de l'hélicoptère (source : Google Earth, avec annotations du BST)

L'équipage avait prévu et déposé un plan de vol NVFR en vertu duquel il allait effectuer une approche au-dessus de l'océan sur un cap de 358° vers la voie de circulation H. Cette approche était une approche directe vers la l'héliplateforme temporaire de nuit, comme l'indiquait la carte d'atterrissage (annexe D). Contrairement au plan de vol original, le PS a chargé dans le GPS une approche IFR vers la piste 29 à 2 h 22.

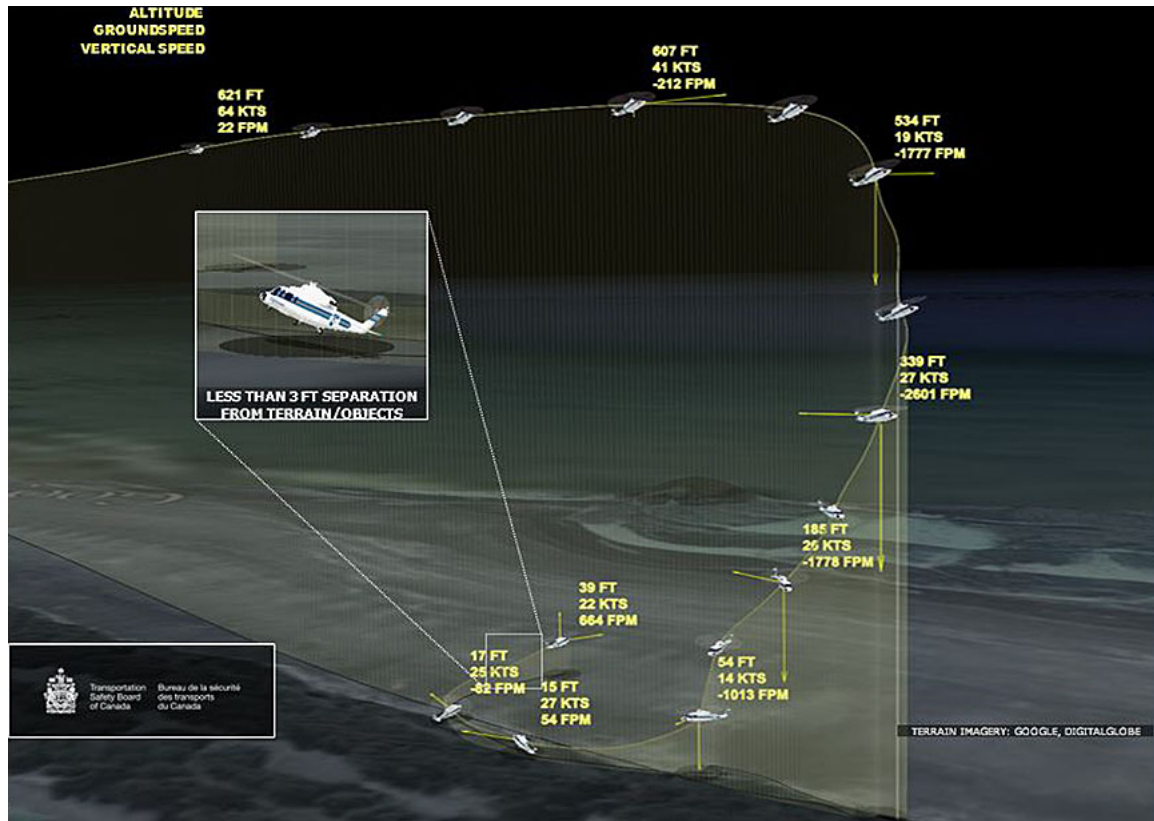
L'hélicoptère a descendu à un taux de plus de 2600 pieds par minute (pi/min), a atteint une vitesse vers l'avant nulle et a commencé à voler à reculons. Pendant la tentative de reprise de la maîtrise de l'hélicoptère, ce dernier a fait l'objet d'une importante réduction du régime du rotor principal (N_R) et d'une perte de maîtrise directionnelle. Le PC a constaté que la zone d'atterrissage se trouvait plus près que prévu et a alors fortement sollicité les commandes

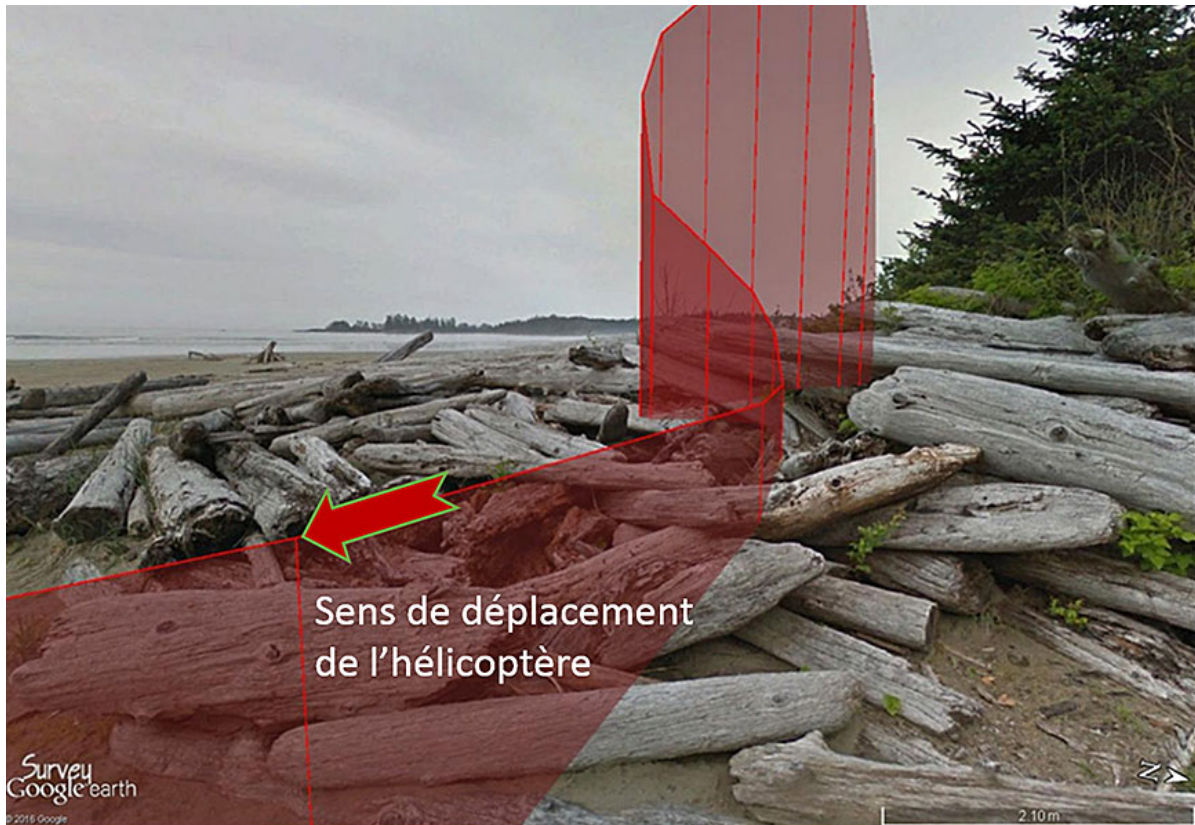
À 2 h 39 min 39 s, le système EGPWS a émis l'alerte vocale « TAIL TOO LOW » alors que l'hélicoptère affichait une assiette de 11° en cabré.

L'hélicoptère a interrompu sa descente à environ 3 pieds au-dessus des billes de bois sur la plage (figure 4). L'équipage de conduite a confirmé que les paramètres de vol étaient revenus à leur plage d'exploitation normale et qu'aucun voyant de mise en garde ou d'avertissement n'était allumé, puis le commandant a indiqué qu'il prenait les commandes en tant que PC. L'hélicoptère a accéléré et a pris de l'altitude en quittant la plage en direction sud.

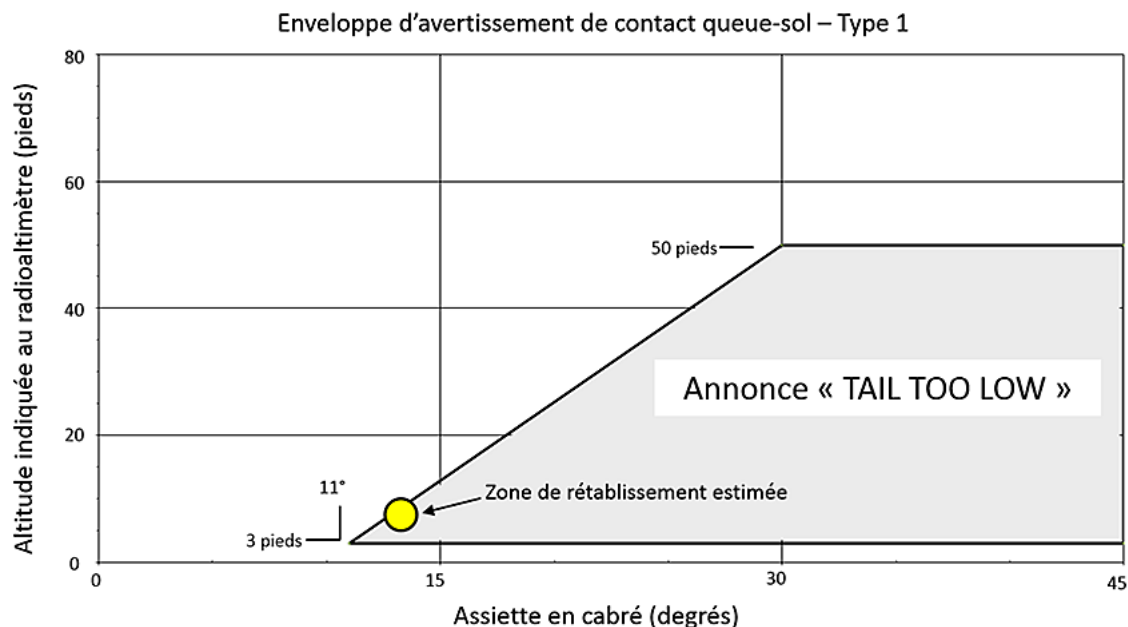
Figure 7. Mode 6 : Limites d'avertissement de contact queue-sol (source : Honeywell International Inc., 060-4314-200, *MK XXII Helicopter EGPWS Pilot Guide*, révision C [mars 2004], avec annotations du BST indiquant la zone de rétablissement estimée du vol dans l'événement à l'étude)

La figure 7 montre les limites définies pour l'hélicoptère dans l'événement à l'étude.

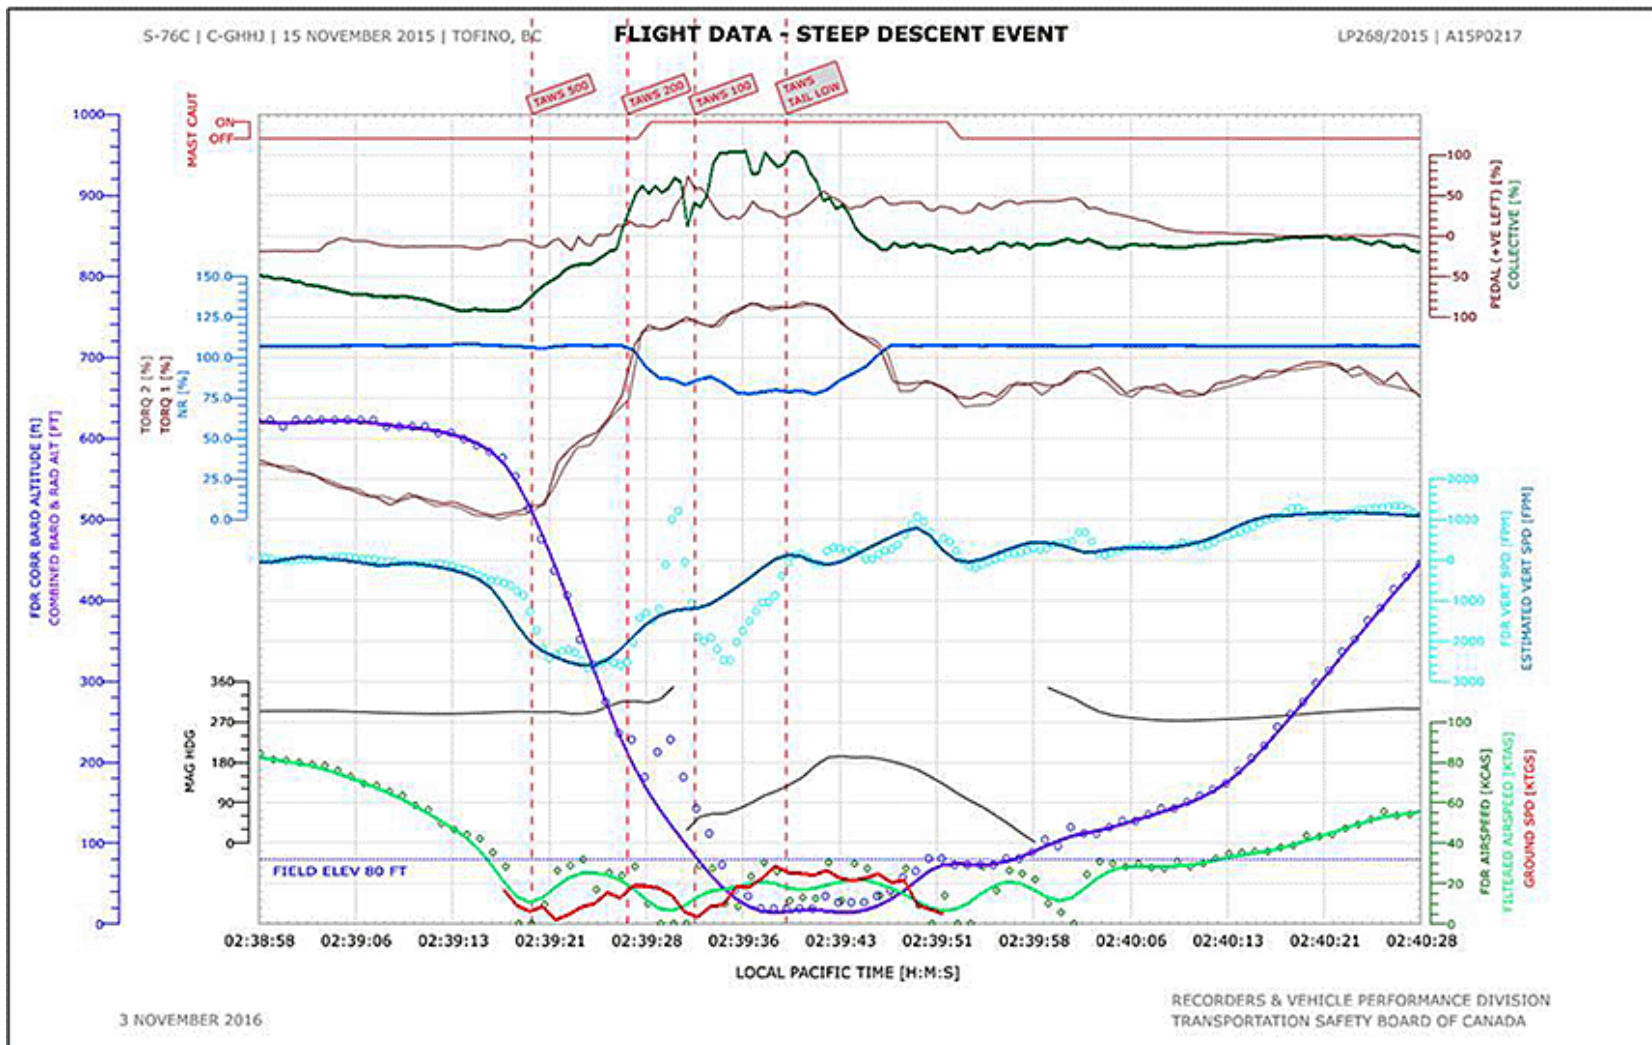
Annexe B – Données de vol de la première approche vers l'aéroport de Tofino/Long Beach de l'hélicoptère dans l'événement à l'étude

Environ 10 secondes après le découplage du pilote automatique, la vitesse indiquée de l'hélicoptère a diminué à moins de 60 nœuds (vitesse indiquée exprimée en nœuds), ce qui correspond approximativement à la vitesse V_{MINI} , et l'hélicoptère a adopté une assiette de plus de 14° en cabré. Lorsque le PC a constaté que l'hélicoptère était très près de la zone d'atterrissage prévue et qu'il ne s'agissait pas d'une piste d'atterrissage, le PC a tenté de régler l'approche en abaissant le levier de collectif au réglage minimum et en adoptant une assiette en cabré plus prononcée pour ralentir davantage l'hélicoptère.
