RAPPORT D'ENQUÊTE AÉRONAUTIQUE A15Q0126

Perte de maîtrise en direction et collision avec le relief

6442927 CANADA INC. (sous le nom Héli-Nord)
Hélicoptère Bell 206B, C-GYBK
Sept-Îles (Québec) 20 nm N
2 septembre 2015

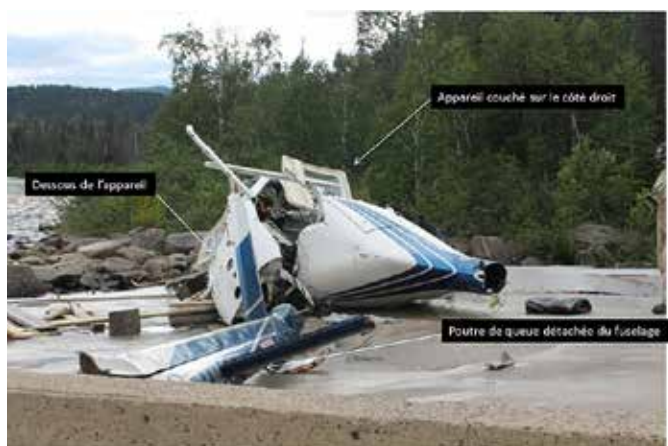
Figure 2. Épave de l'appareil

L'hélicoptère s'est brisé sur le rocher dans un mouvement de rotation vers la droite et en piqué. Le moteur ne s'est pas arrêté immédiatement, et un incendie mineur s'est déclaré dans la tuyère, mais les gens sur place l'ont maîtrisé rapidement. À l'impact, la poutre de queue s'est détachée de l'appareil et reposait derrière celui-ci (figure 2). On a noté des dommages importants au revêtement arrière du côté droit ainsi qu'au stabilisateur arrière. Les dommages aux patins confirmaient un impact du côté droit, avec le nez de l'appareil pointant vers le sol. Tous les dommages étaient consécutifs à l'impact avec le rocher. Le plancher de l'appareil s'était sectionné à l'arrière de la cabine, causant une rupture du réservoir de carburant.

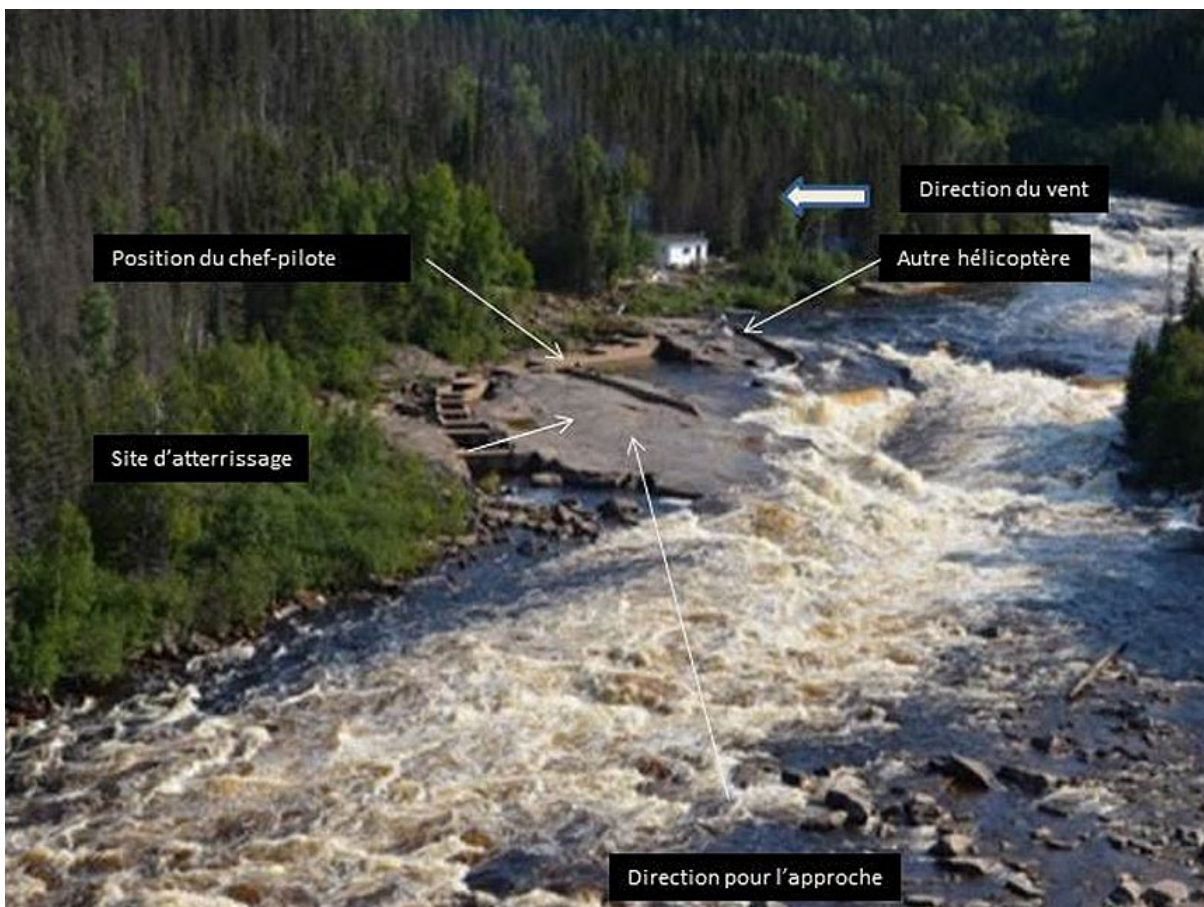
Figure 3. Site d'atterrissage du C-GYBK (Source : M. Guay, avec annotations du BST)

Le site choisi pour l'atterrissage comportait certains défis pour un pilote peu expérimenté. L'emplacement choisi était un gros rocher, avec un relief ascendant par rapport à la rivière, et des montagnes se trouvaient de chaque côté de la rivière. De plus, c'était la première fois que le pilote s'y rendait. L'approche devait se faire au-dessus de la rivière Nipissis bordée de grand arbres de chaque côté, et une montagne couverte d'arbres matures, un camp, les employés du camp et les 3 passagers de l'hélicoptère qui s'était posé quelques minutes auparavant se trouvaient devant l'appareil. Tel qu'entendu, le chef pilote s'était positionné à l'avant de l'appareil sur le rocher. La figure 3 montre une photo prise quelques secondes avant l'accident, lors de l'approche finale.

L'enquête a permis de constater que l'appareil était utilisé près de son poids maximum autorisé. En examinant la photo prise quelques secondes avant l'accident, on remarque que le vent était faible et venait de la droite avec un facteur de vent arrière.

Compte tenu de l'environnement, ce site comportait une part de difficultés pour un pilote avec peu d'expérience : le rocher était en pente, ce qui exigeait d'être vigilant à l'atterrissage, et les montagnes de chaque côté de la rivière offraient peu d'espace pour effectuer la procédure permettant de retrouver l'efficacité du rotor de queue, soit en appuyant à fond sur la pédale gauche du palonnier, en déplaçant le manche de pas cyclique vers l'avant et, si l'altitude le permettait, en réduisant la puissance.
