RAPPORT D'ENQUÊTE AÉRONAUTIQUE
A15W0087

COLLISION EN VOL
ENTRE
W.M.K. HOLDINGS LTD. (S/N MCMURRAY AVIATION),
CESSNA 172P, C-GJSE
ET
CESSNA A185E, C-FAXO
FORT MCMURRAY (ALBERTA), 21 NM N.-E.
21 JUIN 2015

Rapport d'enquête aéronautique A15W0087

Collision en vol

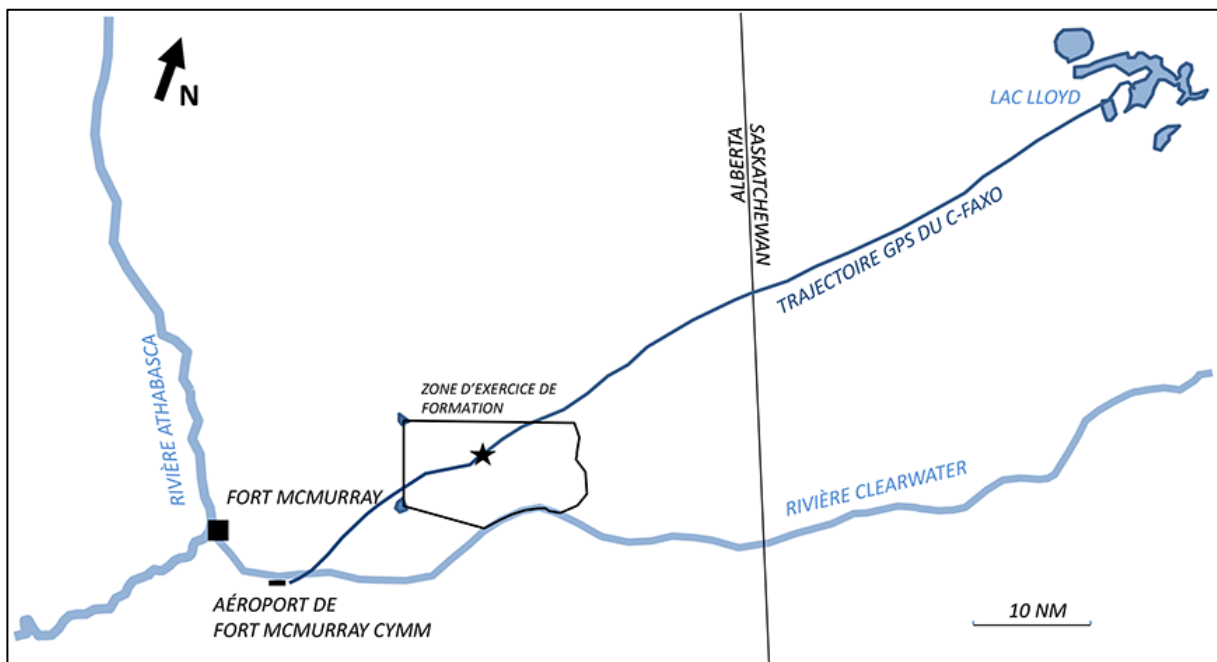
Figure 1. Emplacement de la zone d'exercice au nord-est et trajectoire du C-FAXO du lac Lloyd à CYMM (Remarque : L'étoile marque l'endroit où la collision en vol s'est produite.)

le FAXO est entré dans la zone d'exercice par l'angle nord-est, et ce, en descente depuis une altitude de 4000 pieds asl (figure 1).

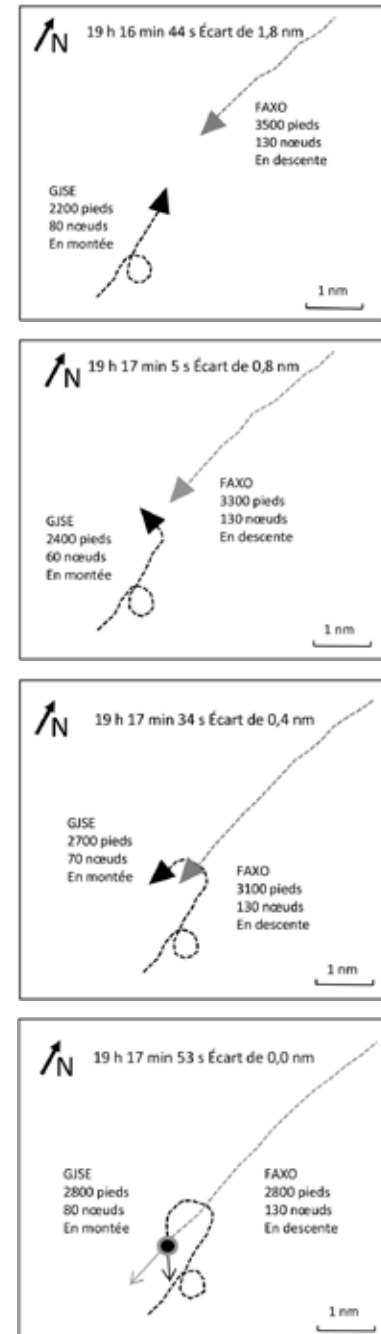
À 19 h 16 min 44 s, le GJSE se trouvait à 1,8 nm du FAXO, franchissant les 2200 pieds asl en montée à 80 nœuds (figure 2). À 19 h 17 min 5 s, le GJSE a effectué un virage vers la gauche en croisant le FAXO par l'avant à une distance de 0,8 nm. À 19 h 17 min 34 s, le FAXO a établi le contact avec la tour de contrôle de CYMM. Un code de transpondeur lui a été attribué. Au moment de cette communication, en continuant son virage graduel vers la gauche, le GJSE s'est temporairement trouvé sur une trajectoire parallèle à celle du FAXO en direction sud-ouest. La vitesse-sol du FAXO étant supérieure, il dépassait le GJSE. À 19 h 17 min 42 s, le contrôleur à la tour de contrôle de CYMM a informé le pilote du FAXO de la présence d'un Cessna 172 dans la zone. À 19 h 17 min 53 s, les 2 aéronefs sont entrés en collision. Sous la puissance du choc, le GJSE s'est disloqué en vol, et a chuté au sol. Les 2 occupants du GJSE ont subi des blessures mortelles.

Figure 2. Données radar montrant les positions respectives du FAXO et du GJSE dans la zone d'exercice avant la collision

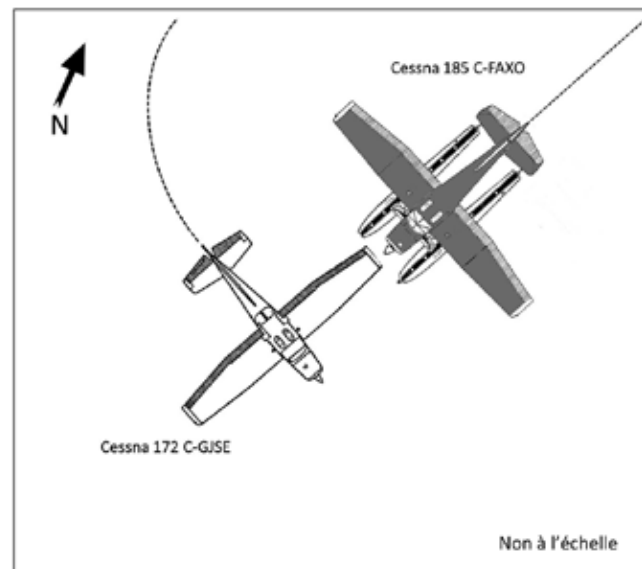
Les rayures, les dommages causés par le choc et les traces de peinture observés sur l'épave corroborent le fait que les flotteurs du FAXO ont d'abord percuté l'aile gauche du GJSE, causant la rupture de cette dernière, puis la cabine, l'empennage et l'aile droite. Pendant la collision, le prolongement de l'aile gauche abritant un réservoir de carburant en bout d'aile et le flotteur gauche du FAXO se sont détachés; on les a retrouvés dans la zone de débris du GJSE. On n'a constaté aucun autre signe de collision sur le fuselage, l'empennage ou les ailes du FAXO.

Figure 3. Angle de collision entre le C-FAXO et le C-GJSE (Remarque : Le dessin des aéronefs reflète de près leur aspect réel.)

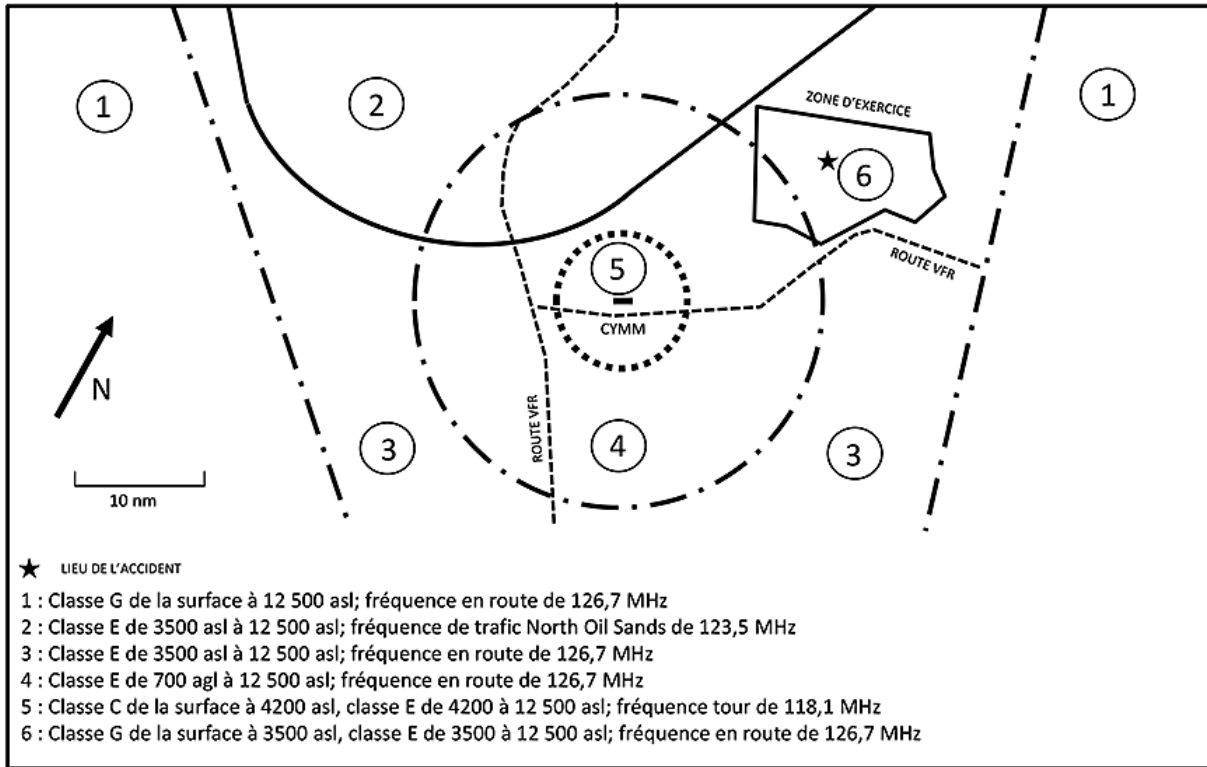
La collision s'est produite à 2800 pieds asl, en un espace aérien non contrôlé de classe G qui se trouve sous un prolongement de la région de contrôle de classe E établie à 3500 pieds asl. Une région de contrôle terminal de classe E (espace aérien contrôlé) entoure CYMM à partir de 700 pieds agl jusqu'à 12 500 pieds asl (figure 4). Le *Manuel d'information aéronautique* (AIM) stipule ce qui suit :

Figure 4. Carte illustrant la classification de l'espace aérien, les gammes d'altitudes et les fréquences radio autour de CYMM (Remarque : L'étoile marque le lieu approximatif de la collision en vol.)
