# Rapport d'enquête sur la sécurité du transport aérien A18A0018

## PRODUCTION D'ARC ÉLECTRIQUE EN VOL

Porter Airlines Inc.  
Bombardier DHC-8-402 (C-GLQG)  
Fredericton (Nouveau-Brunswick), 45 nm SW  
10 mars 2018

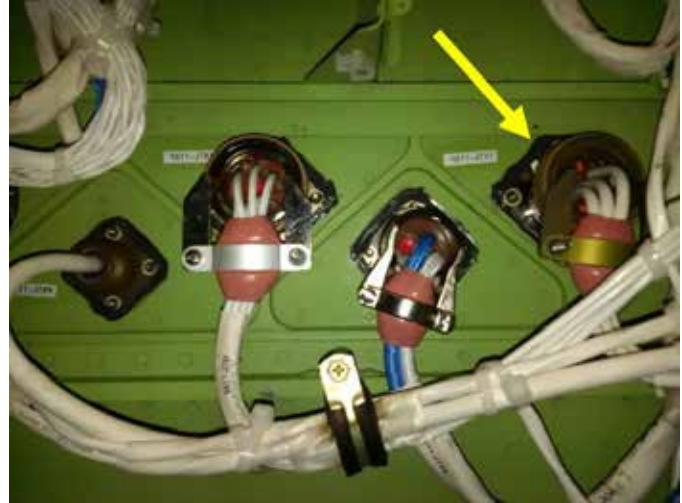
Le connecteur 9811-J711 (numéro de pièce MS3450L24-11S) est de type à montage sur cloison avec un écrou de fixation fileté. Les fils du connecteur 9811-J711 sont fixés par sertissage aux broches du connecteur, qui sont elles-mêmes retenues à l'isolant interne du connecteur par des mécanismes de blocage, et ils sont maintenus en place sur le boîtier de connecteur à angle droit par un serre-câble (figure 1). L'intensité admissible nominale de chacune des douilles de calibre 8 du connecteur 9811-J711 est de 46 A.

Figure 1. Connecteur 9811-J711 désigné par la flèche (Source : Bombardier Aéronautique, avec annotations du BST)

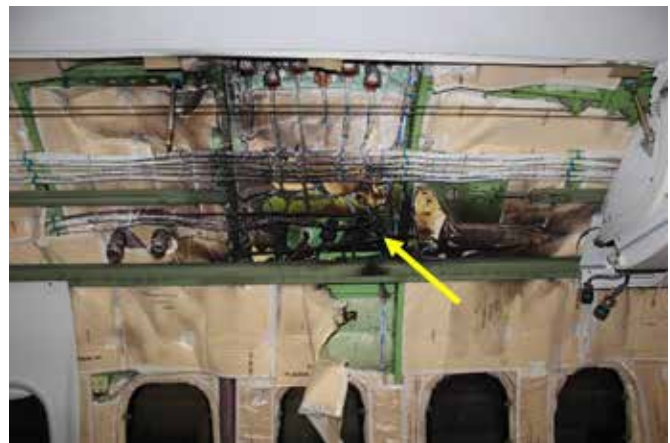
L'enquête a révélé que le disjoncteur thermique de 50 A dans le boîtier de commande c.a. de nacelle moteur gauche s'était déclenché. Il a été déterminé que la source de la fumée et de la chaleur qui a causé des dommages était un arc électrique de l'ensemble de connecteurs électriques 9811-J711 dans le fuselage à l'emplanture d'aile gauche. Les dommages causés par l'arc électrique du connecteur sont caractéristiques d'un court-circuit à l'intérieur du connecteur. Cet arc électrique ayant complètement

Figure 2. Zone endommagée par la chaleur à la rangée 14 de l'aéronef en cause après dépose du garnissage de la cloison gauche de la cabine (la flèche pointe sur le connecteur 9811-J711)

détruit les mécanismes de blocage des broches et l'isolant interne du connecteur, la source du court-circuit n'a pu être déterminée.

L'arc électrique qui s'est formé avant que le disjoncteur thermique de 50 A se déclenche a causé de légers dommages par piqûres aux faisceaux de fils adjacents ainsi que des dommages dus à la chaleur et une accumulation de suie sur les couvertures isolantes et la structure du panneau extérieur du compartiment à bagage supérieur (figure 2 et figure 3).

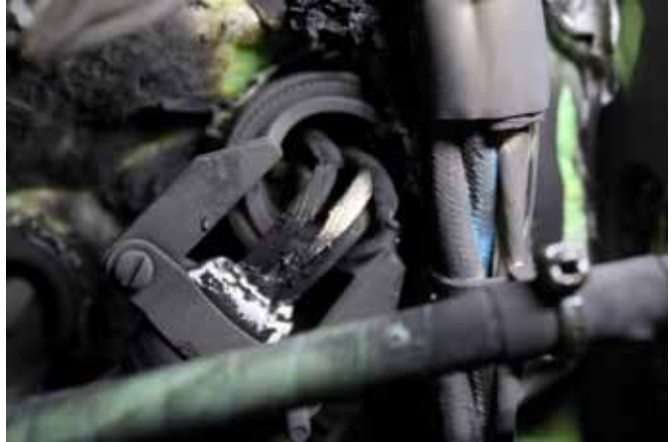
Le Laboratoire d'ingénierie du BST a examiné par tomodensitométrie le connecteur électrique en cause, puis a généré des modèles tridimensionnels de ce connecteur superposé aux fils pour représenter les rayons de courbure minimaux et maximaux des fils prescrits par le fabricant entre les mécanismes de blocage des broches et le serre-câble. Ces modèles tridimensionnels ont été comparés aux images de l'aéronef en cause dans l'événement à l'étude, ce qui a permis de déterminer que l'alignement des fils était adéquat et que le rayon de courbure des fils était dans la plage recommandée par le fabricant.

Figure 3. Connecteur électrique 9811-J711 sur l'aéronef en cause dans l'événement à l'étude
