## Rapport d'enquête sur la sécurité du transport aérien A1800134

### IMPACT SANS PERTE DE CONTRÔLE

Robinson R44 Raven II (hélicoptère), C-GMCT

25 septembre 2018

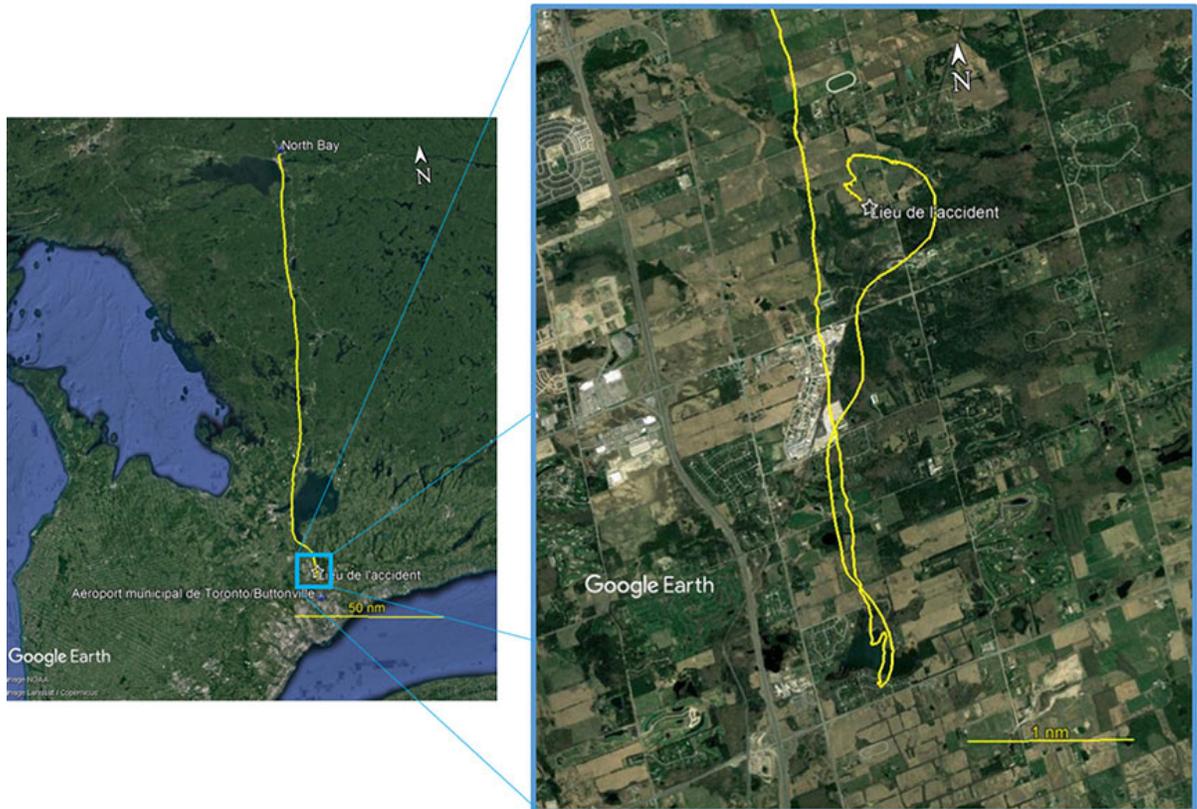
L'hélicoptère a commencé à virer vers l'ouest, puis a continué à virer vers le sud, survolant des terres agricoles pour la plupart dégagées (figure 1). L'altitude de l'hélicoptère fluctuait entre 200 et 300 pieds AGL, et sa vitesse sol, entre 5 et 40 nœuds. Le pilote n'a jamais indiqué qu'il éprouvait des difficultés.

Figure 1. Trajectoire de vol de l'hélicoptère à l'étude, avec une vue élargie du site de l'accident (Source : Google Earth, avec annotations du BST)

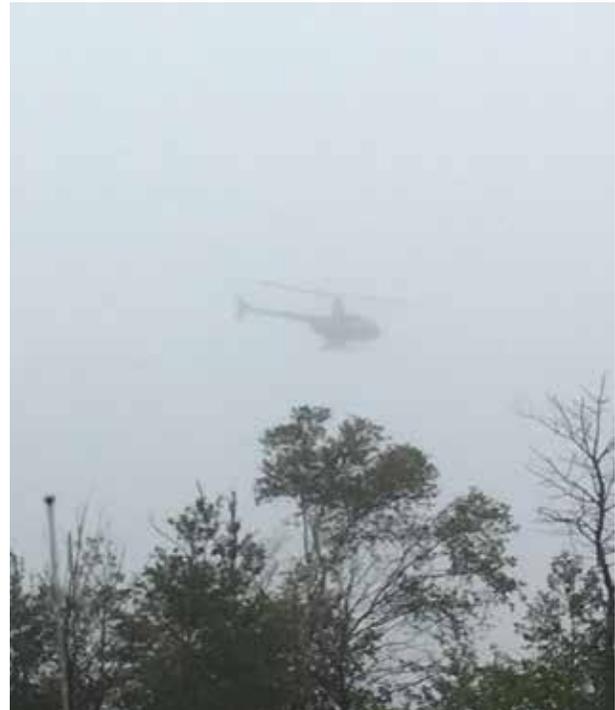
Les premiers répondants ont dit qu'à ce moment-là, le temps était brumeux, qu'il y avait du brouillard et qu'il tombait une faible pluie (figure 2).

Figure 2. Hélicoptère à l'étude vu à environ 100 pieds au-dessus du sol, 10 minutes avant l'accident, à environ 9 nm de CYKZ (Source : J. Snowden)
