Rapport d'enquête sur la sécurité du transport aérien A18P0091

COLLISION AVEC DES ARBRES APRÈS LE DÉCOLLAGE

Piper PA-28-140, C-GVZP

Aérodrome de Sechelt (Colombie-Britannique)

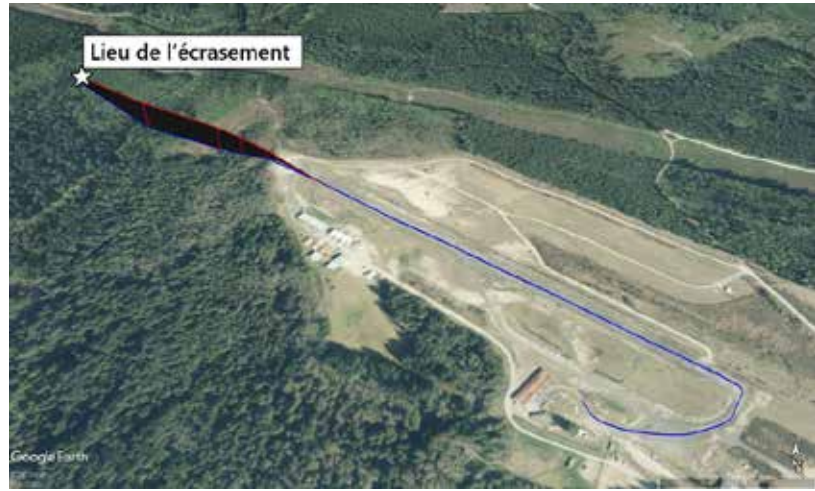
Vers 14 h 44, l'aéronef a décollé de la piste 29 avec les volets rentrés (relevés). Il a parcouru environ les trois quarts de la longueur de la piste avant de décoller. L'aéronef a monté pendant plusieurs secondes, atteignant une altitude maximale d'environ 100 pieds au-dessus de l'élévation de la piste et a oscillé latéralement² à quelques reprises durant le vol. L'aéronef a maintenu une assiette en cabré et décélérait lentement en franchissant le ravin du ruisseau Chapman. Il a volé moins de 30 secondes avant de percuter des arbres et de s'écraser sur le versant éloigné du ravin, à environ 0,35 nm de l'extrémité départ de la piste (figure 1).

Figure 1. Trajectoire de vol de l'aéronef en cause dans l'événement à l'étude, établie par système mondial de positionnement pour navigation satellite, vue du sud (Source : Google Earth, avec annotations du BST)

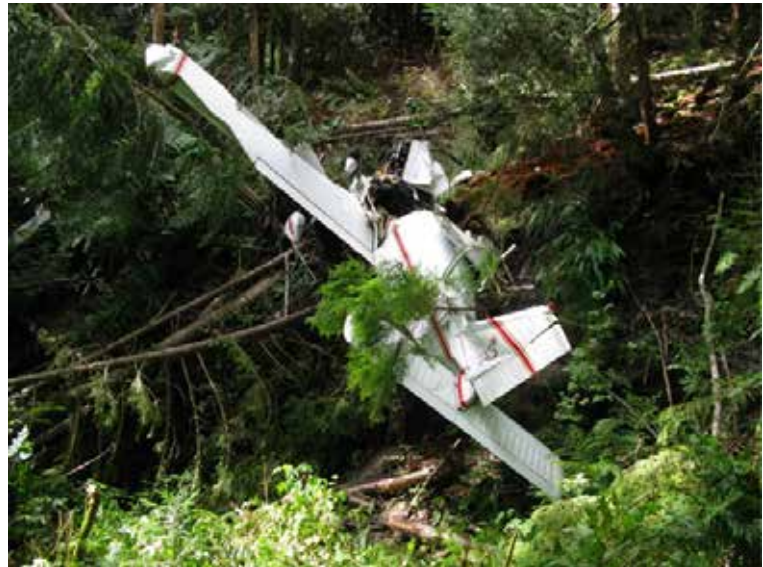
L'aéronef a été détruit (figure 2). Le pilote a été mortellement blessé. Les 3 passagers ont subi des blessures mineures; ils ont pu évacuer l'aéronef et marcher jusqu'à des résidences à proximité. La radiobalise de repérage d'urgence ne s'est pas déclenchée au moment de l'écrasement. Il n'y a pas eu d'incendie après l'impact.

Figure 2. Lieu de l'accident
