## Rapport d'enquête sur la sécurité du transport aérien A18P0108

### PERTE DE MAÎTRISE ET COLLISION AVEC UN PLAN D'EAU

Fort Langley Air Ltd.  
Cessna 180H, C-FCDQ  
Lac Tyaughton (Colombie-Britannique)  
1<sup>er</sup> août 2018

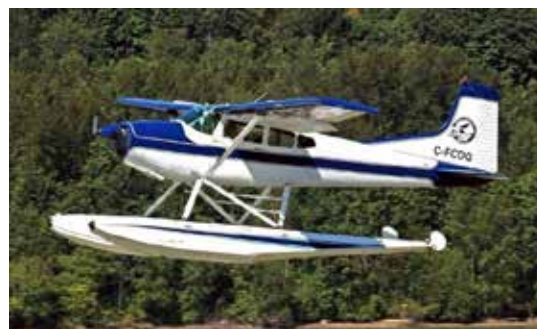
Figure 1. Aéronef à l'étude (Source : Ray Barber)

Le 1<sup>er</sup> août 2018, après un vol local dans la matinée, le Cessna 180H sur flotteurs (immatriculation C-FCDQ, numéro de série 18052166) (figure 1) exploité par Fort Langley Air Ltd. a été ravitaillé en carburant. Vers 12 h 54<sup>2</sup>, l'aéronef est parti de Tyax Lodge, sur le lac Tyaughton (Colombie-Britannique) avec 3 personnes à bord, pour un vol touristique local afin de prendre des photos. Le commandant de bord (le pilote) était assis dans le siège avant gauche; un passager occupait le siège avant droit, et un autre pilote de l'entreprise était assis sur le siège arrière gauche pour partager ses connaissances de la géographie locale.

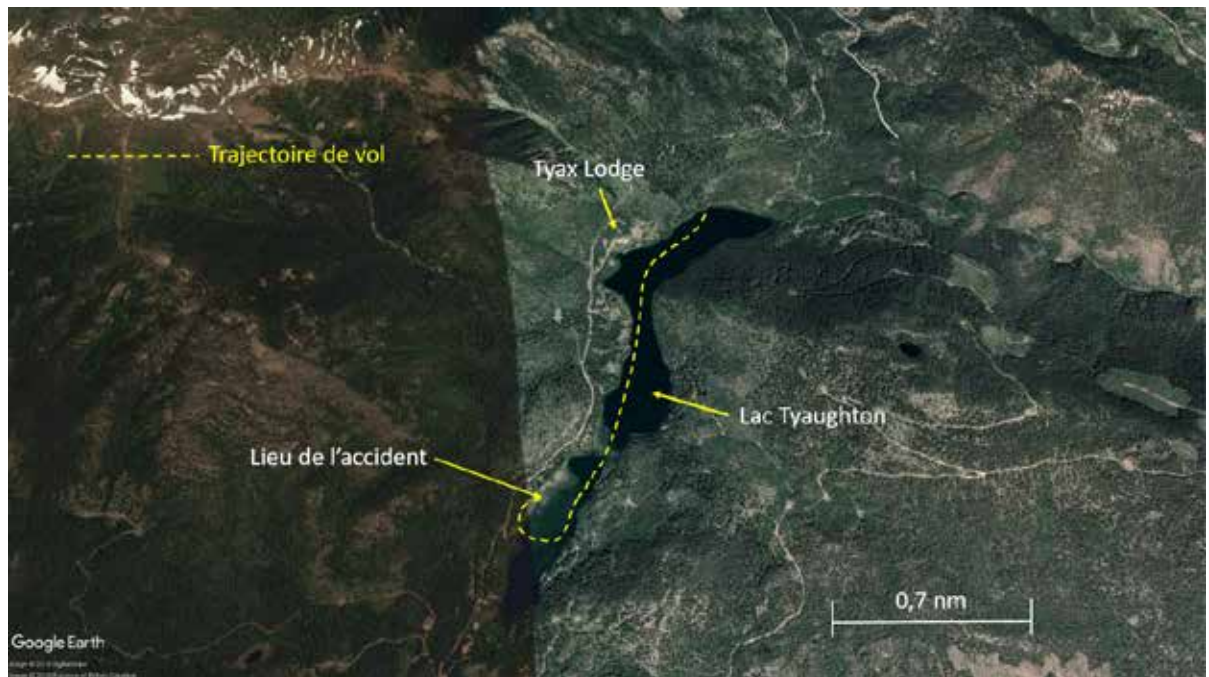
Figure 2. Trajectoire de vol de l'aéronef à l'étude (Source : Google Earth, avec annotations du BST)

Peu après le décollage, tandis que l'avion franchissait en montée quelque 300 pieds d'altitude, l'autre pilote de l'entreprise a remarqué que du carburant fuyait de l'aile gauche et l'a fait savoir au pilote. L'autre pilote de l'entreprise aurait alors dit au pilote de faire demi-tour et d'amerrir sur le lac. Étant donné le relief local, le pilote a réduit la vitesse anémométrique et incliné fortement l'avion à droite pour retourner au lac. L'aéronef a alors brusquement roulé à droite, puis est entré en collision avec la surface du lac dans une assiette quasi verticale vers 12 h 55 (figure 2). L'aéronef a subi d'importants dommages au moment de l'impact et a coulé.

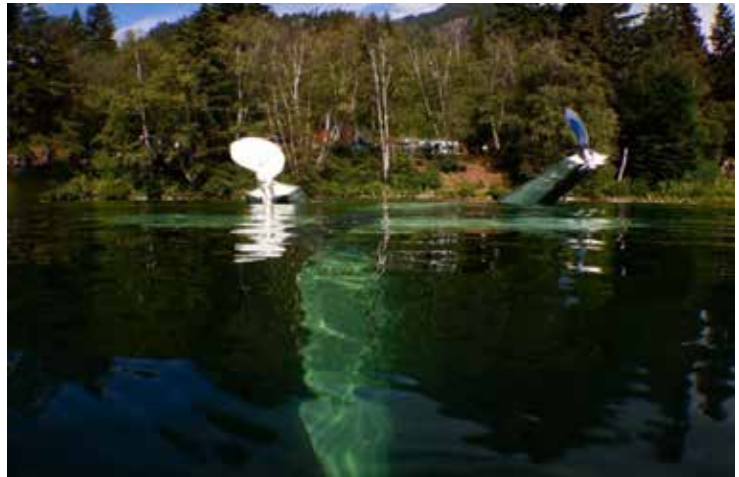
Figure 3. Lieu de l'accident (Source : Gendarmerie royale du Canada)

Le lac Tyaughton se trouve à environ 3300 pieds au-dessus du niveau de la mer. L'aéronef est entré en collision avec la surface du lac dans une assiette quasi verticale et s'est immobilisé à l'envers, dans des eaux d'une profondeur de 10 à 15 pieds, à environ 50 pieds de la rive; ses flotteurs émergeaient en partie de l'eau (figure 3).

La majeure partie de l'épave gisait à proximité du fuselage. Les 2 flotteurs présentaient de graves dommages aux extrémités et des dommages causés par l'impact avec le plan d'eau. Toutes les gouvernes ont été retrouvées. Un examen des volets a indiqué que leur angle de braquage était de 20° au moment de l'impact. Tous les dommages causés à la cellule étaient attribuables aux forces d'impact. On a constaté que le sélecteur de réservoirs d'essence était réglé sur les 2 réservoirs; ces derniers

contenaient suffisamment de carburant pour le reste du vol à l'étude. Le bouchon du réservoir de carburant gauche n'avait pas été remis en place après le ravitaillement; il pendait au bout de sa chaîne. Les dommages constatés sur le moteur et l'hélice étaient caractéristiques d'un régime élevé au moment de l'impact.

- sensibilisation accrue et formation supplémentaire sur les procédures de ravitaillement en carburant et l'importance de vérifier que les bouchons de réservoir de carburant ont été remis en place;
- sensibilisation accrue et formation supplémentaire sur les procédures et les mesures à prendre si l'on découvre pendant le vol qu'un bouchon de réservoir de carburant n'a pas été remis en place;
- prise de conscience et compréhension des distractions dans le poste de pilotage.
