Rapport d'enquête sur la sécurité du transport aérien A19Q0088

PERTE DE MAÎTRISE DURANT LA MONTÉE INITIALE ET COLLISION AVEC LE SOL

Pitts S2E (aéronef de construction amateur), C-GONV
Saint-Jean-Port-Joli (Québec)
16 juin 2019

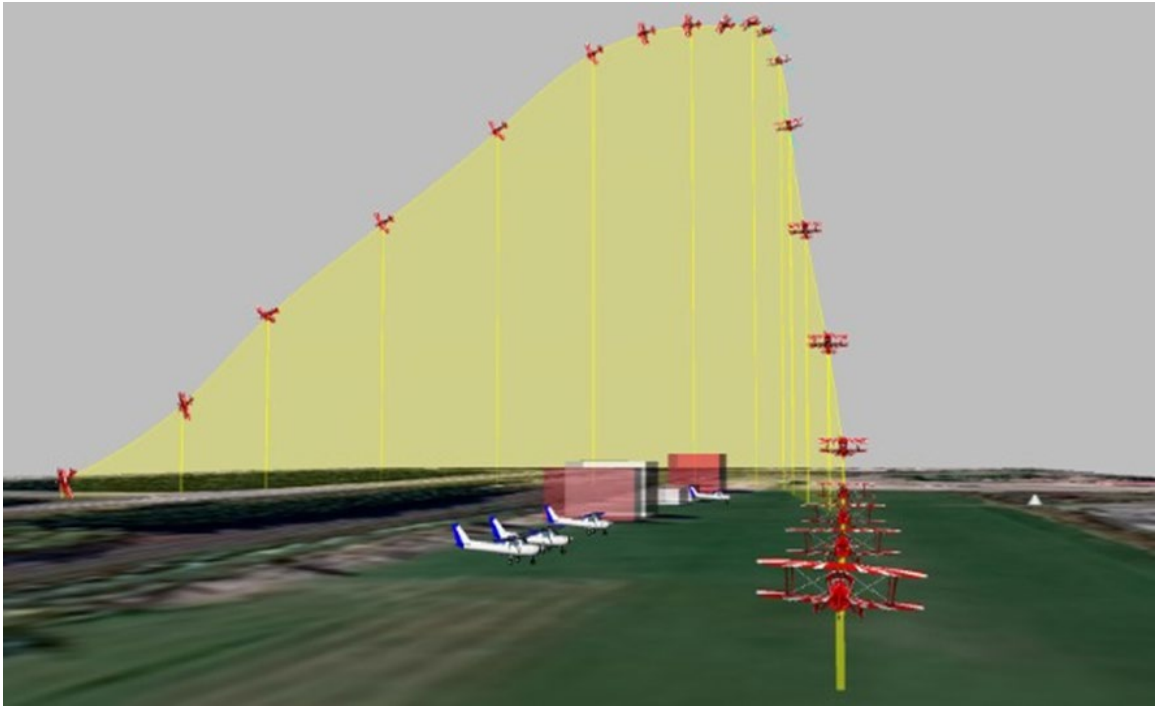
abrupte avant d'effectuer un virage à forte inclinaison sur la gauche, de perdre de l'altitude et de finalement s'écraser en position piquée et inclinée sur la gauche dans un fossé adjacent à un chemin secondaire, à environ 450 pieds au sud-est de l'aérodrome de Saint-Jean-Port-Joli (figure 1). Les vidéos ont aussi permis de constater qu'un autre aéronef avait décollé immédiatement après le décollage du Pitts. L'information recueillie indique que le pilote savait qu'il était suivi de près par un autre aéronef.

Figure 1. Modèle à l'échelle de la trajectoire du Pitts S2E créé à partir des vidéos fournies au BST (Source : BST)

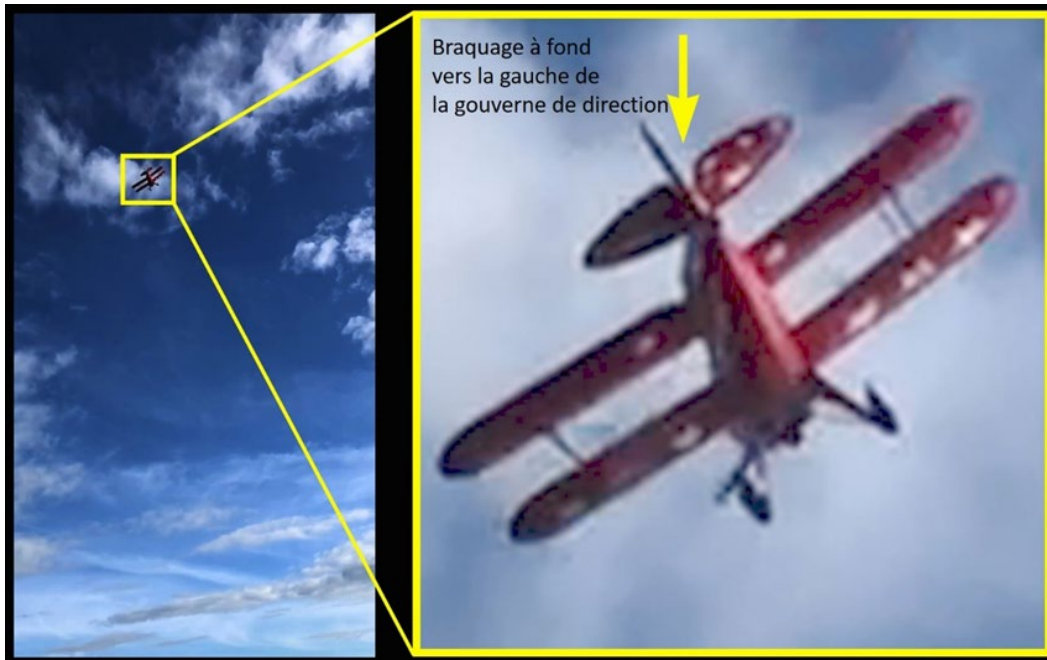
coordination des commandes de vol (par exemple, trop de pression sur le palonnier dans le sens du virage). Sur des captures d'images tirées des vidéos, il est possible de voir la position de la gouverne de direction, qui était braquée au maximum à gauche lors du virage (figure 2). Il n'a toutefois pas été possible de déterminer la position des ailerons.

Figure 2. Position de la gouverne de direction pendant le virage (Source : image extraite d'une vidéo amateur d'une personne présente à la journée Ciel ouvert)

À la suite du braquage à fond de la gouverne de direction, l'angle d'inclinaison est passé de 22° à 88° sur la gauche. L'aéronef était alors à 351 pieds AGL et évoluait à une vitesse de 65 nœuds, soit à une vitesse inférieure à la vitesse de décrochage lors d'un virage à 60° d'inclinaison. L'aéronef a décroché et a perdu de l'altitude rapidement. L'inclinaison à gauche a été réduite progressivement pour atteindre 29° lorsque l'aéronef était à 122 pieds AGL. À ce moment-là, l'aéronef était à une vitesse de 72 nœuds et en position de piqué selon un angle de 24° . La vidéo a permis de constater que, lors de la descente, la gouverne de profondeur a été ramenée à la position vers le haut à 2 reprises (figure 3), ce qui indique qu'une tentative a été faite pour redresser l'appareil avant l'impact.

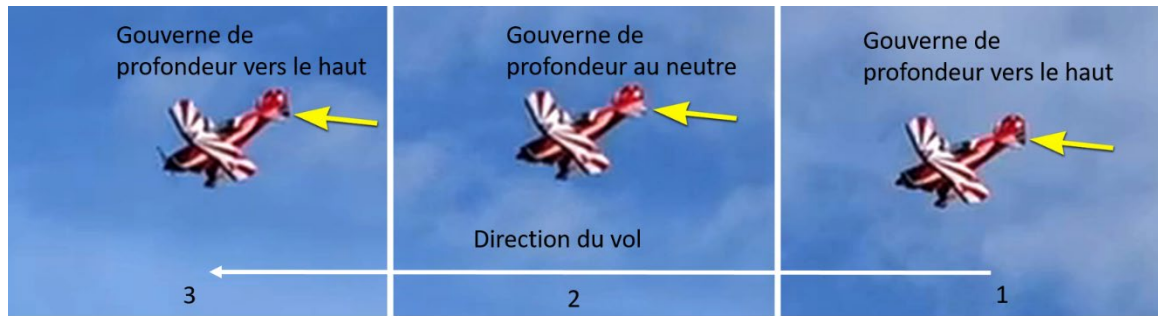
Figure 3. Positions de la gouverne de profondeur (Source : Captures d'images tirées des vidéos, avec annotations du BST)

Toutefois, lorsque la gouverne de profondeur a été ramenée vers le haut la 2^e fois, l'aile gauche s'est abaissée brusquement pour atteindre 87° d'inclinaison lorsque l'aéronef était à 54 pieds AGL. Il est fort possible qu'à ce moment-là, l'aéronef ait fait l'objet d'un décrochage à haute vitesse¹⁰.

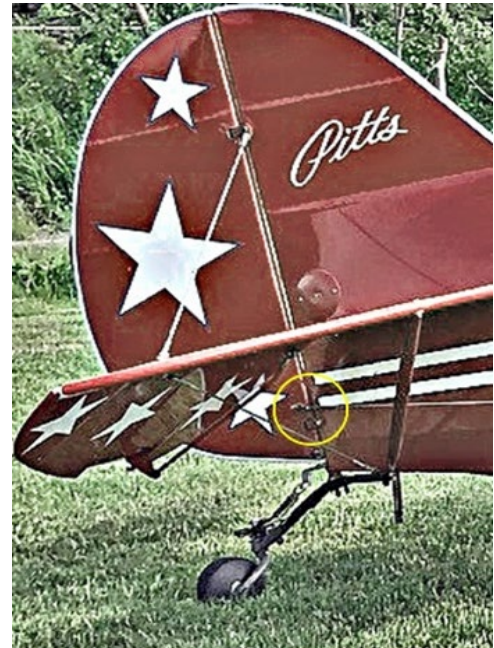
La gouverne de profondeur, la gouverne de direction, la roulette de queue ainsi que les palonniers avant et arrière et leurs câbles ont été examinés au laboratoire du BST afin de déterminer si une défectuosité avait pu mener à la perte de maîtrise. La gouverne de direction est contrôlée par 2 jeux de palonniers, un pour le pilote et un pour l'occupant du siège avant. Les palonniers sont reliés entre eux et à la gouverne de direction par des câbles en acier connectés à un guignol situé de chaque côté de la gouverne par le biais d'une borne fourchue emboutie (figure 4). Il a été constaté que le guignol droit de la gouverne de direction était plié et fracturé. L'examen du guignol a révélé qu'il s'est fracturé en raison des contraintes excessives liées à l'impact.

Figure 4. Queue de l'avion montrant la position du guignol (cercle jaune) (Source : Frédéric Bilodeau, avec annotations du BST)

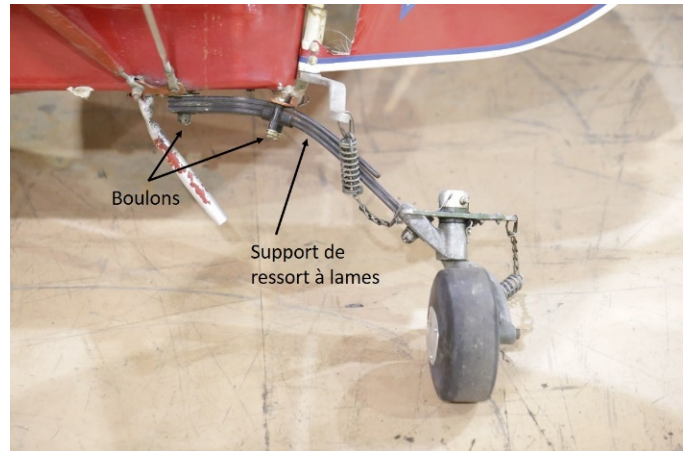
La roulette de queue est fixée à un ressort à lames lui-même fixé au fuselage par 2 boulons (figure 5). L'examen a permis de constater une rupture du boulon arrière du ressort à lames. Cette rupture permettait au ressort à lames de pivoter en arc autour du boulon avant. Il n'a pu être déterminé si cette rupture était survenue avant ou après l'impact. Toutefois, l'examen de l'assemblage de la roulette de queue a révélé que son déplacement maximal dans une direction ou l'autre ne pouvait pas gêner le déplacement de la gouverne de direction.

Figure 5. Assemblage de la roulette de queue, avec des flèches indiquant les boulons et le support de ressort à lames (Source : BST)
