## **RAPPORT D'ENQUÊTE SUR LA SÉCURITÉ DU TRANSPORT AÉRIEN A19Q0153**

### **PERTE DE MAÎTRISE ET COLLISION AVEC LE RELIEF DE NUIT**

Cargair Itée  
Cessna 172M, C-GSEN  
Racine (Québec)  
4 septembre 2019

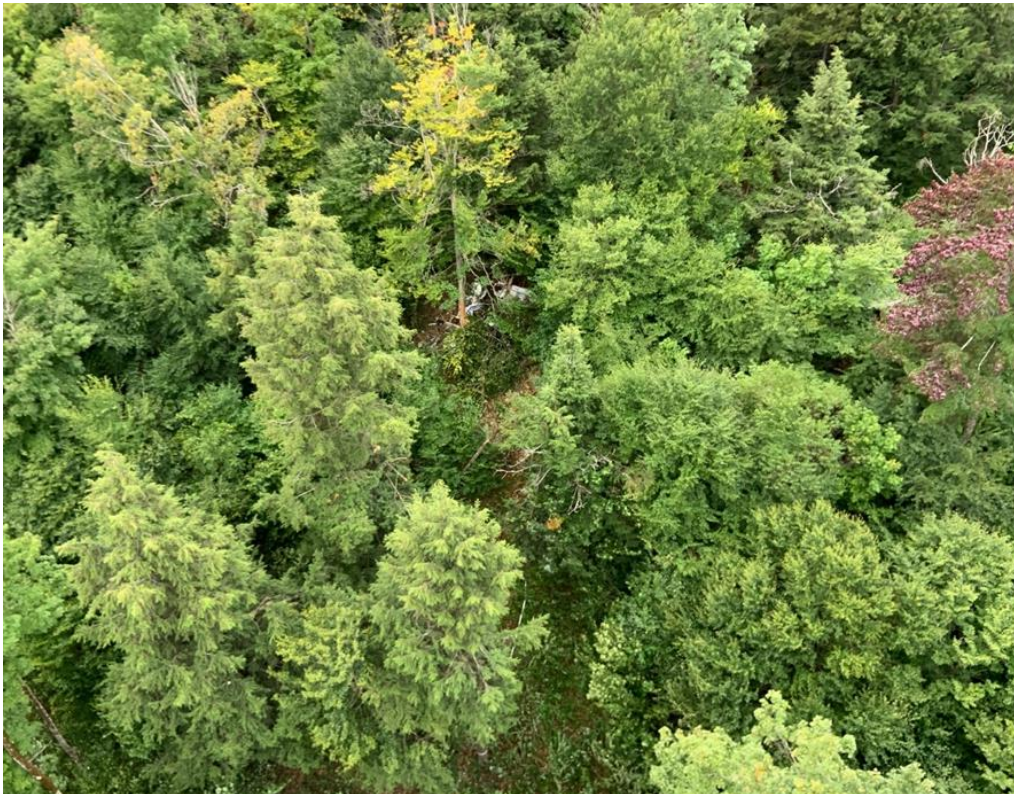
Figure 1. Vue aérienne de l'emplacement de l'épave (Source : Sûreté du Québec)

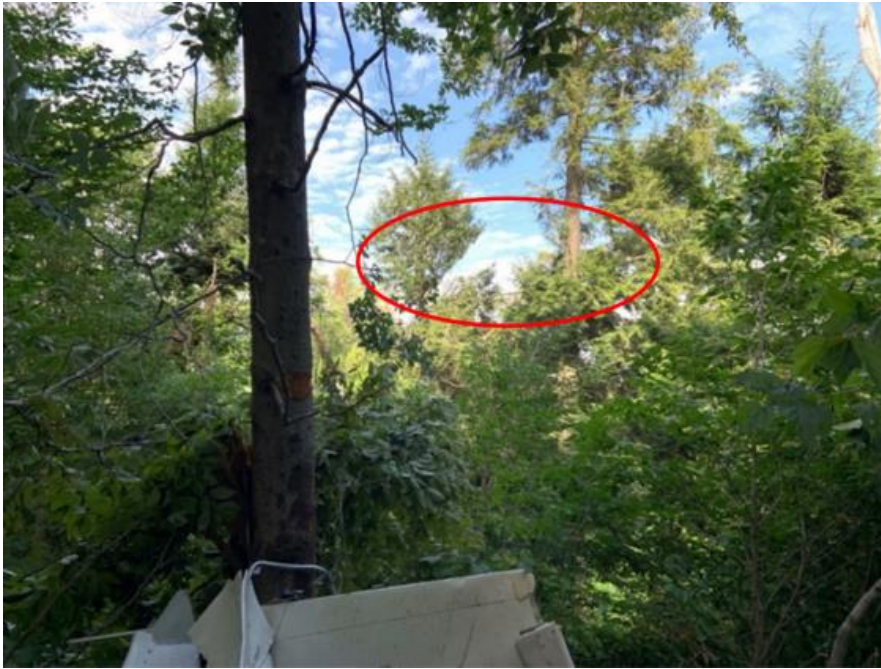
Le site de l'accident se trouvait dans une zone très densément boisée près de Racine (Québec). Les ailes de l'aéronef ont d'abord frappé 2 grands conifères. Les dommages sur les arbres indiquent que l'aéronef se déplaçait à grande vitesse, dans une assiette latérale en piqué, avant de percuter les arbres (figure 3).

Figure 3. Vue vers la trajectoire de vol des dommages causés aux arbres par l'aéronef à l'étude (Source : Sûreté du Québec, avec annotation du BST)

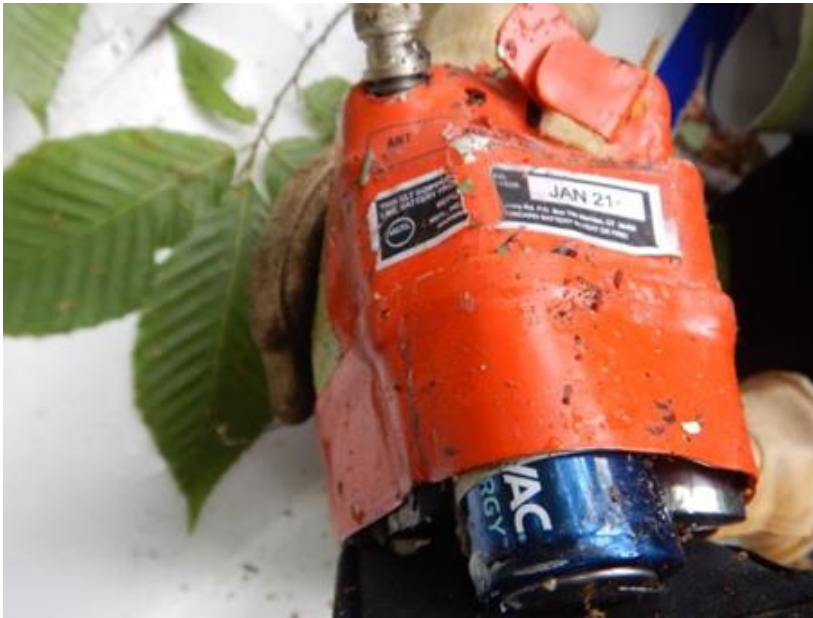
L'ELT a été envoyé au Laboratoire d'ingénierie du BST aux fins d'analyse. On a pu déterminer que l'ELT était vraisemblablement en état de service dans les instants qui ont précédé l'impact. Toutefois, les dommages causés à la batterie, au sélecteur de mode et au câble coaxial de l'antenne, individuellement ou combinés, auraient immédiatement interrompu la capacité de transmission, rendant impossible la détection d'un signal de détresse de l'ELT (figure 4).

Figure 4. Radiobalise de repérage d'urgence de l'aéronef à l'étude  
(Source : BST)
