Rapport d'enquête sur la sécurité du transport aérien A19W0094

ATERRISSAGE DUR

WestJet Encore Ltd.
Bombardier DHC-8-402, C-FKWE
Aéroport international d'Edmonton (Alberta)
19 juillet 2019

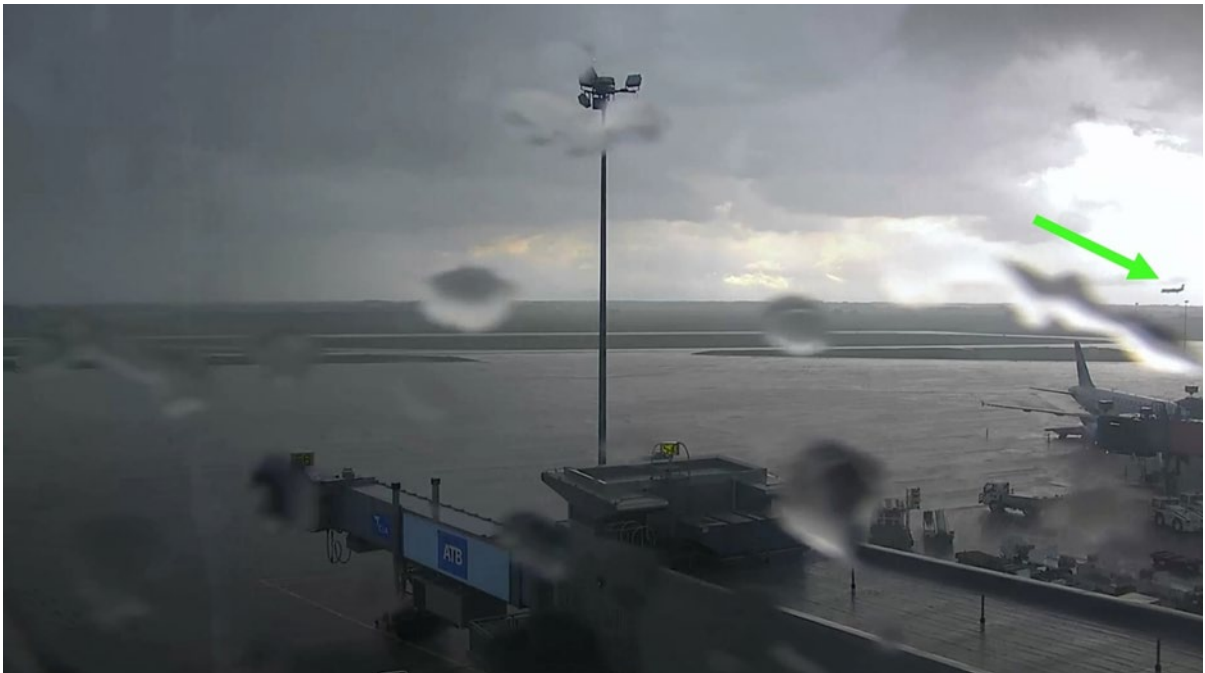
Une importante cellule orageuse située au nord-est de l'aéroport se déplaçait vers le sud-ouest et se trouvait au-dessus de l'extrémité de départ de la piste 12 au moment où l'avion à l'étude atterrissait (figure 1).

Figure 1. Image de télévision en circuit fermé de la piste 12 saisie à partir de la porte 54, vers le sud, juste avant l'atterrissage de l'avion à l'étude (indiqué par la flèche verte) (Source : Administration aéroportuaire d'Edmonton, avec annotation du BST)

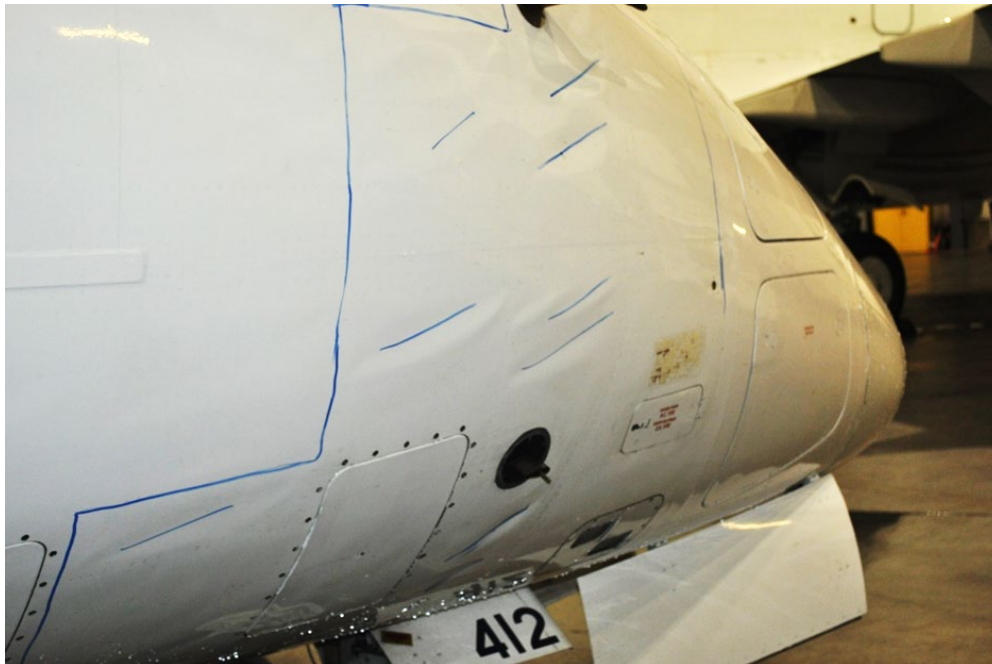
Une fois les passagers descendus de l'avion, le personnel de maintenance de WestJet Encore Ltd. a effectué une inspection plus détaillée de l'avion à l'étude qui a révélé des ondulations dans le revêtement du fuselage (figure 2) ainsi que des dommages à la trappe gauche du train avant, à la cloison de pressurisation avant et à l'ensemble du train avant.

Figure 2. Revêtement ondulé du côté droit du nez (marqueur bleu à essuyage à sec ajouté à des fins d'illustration) (Source : BST)

Ces données ont aussi indiqué que le fort braquage en piqué de la gouverne de profondeur au toucher des roues a entraîné un abaissement du nez de l'avion à un taux de 10 degrés par seconde, comparativement au taux normal de 4 degrés par seconde; il s'agissait du taux d'abaissement du nez le plus élevé enregistré au cours d'atterrissages précédents.

Dans l'événement à l'étude, l'équipage de conduite n'a pas réduit la vitesse de l'avion, de la vitesse de référence ($V_{REF} + 20$ KIAS) à la vitesse de toucher des roues (V_{REF}). L'équipage de conduite a abaissé le nez de l'avion à un taux supérieur à la normale, ce qui a causé des dommages à l'avion. Ces faits soulignent l'importance pour les équipages de conduite de respecter les procédures et les techniques d'exploitation établies.
