Rapport d'enquête sur la sécurité du transport aérien A20P0080

COLLISION AVEC LE RELIEF

Aberdeen Helicopters Ltd.
Airbus Helicopters AS 350 B2 (hélicoptère), C-FAHC
Stewart (Colombie-Britannique), 45 NM NNW
17 août 2020

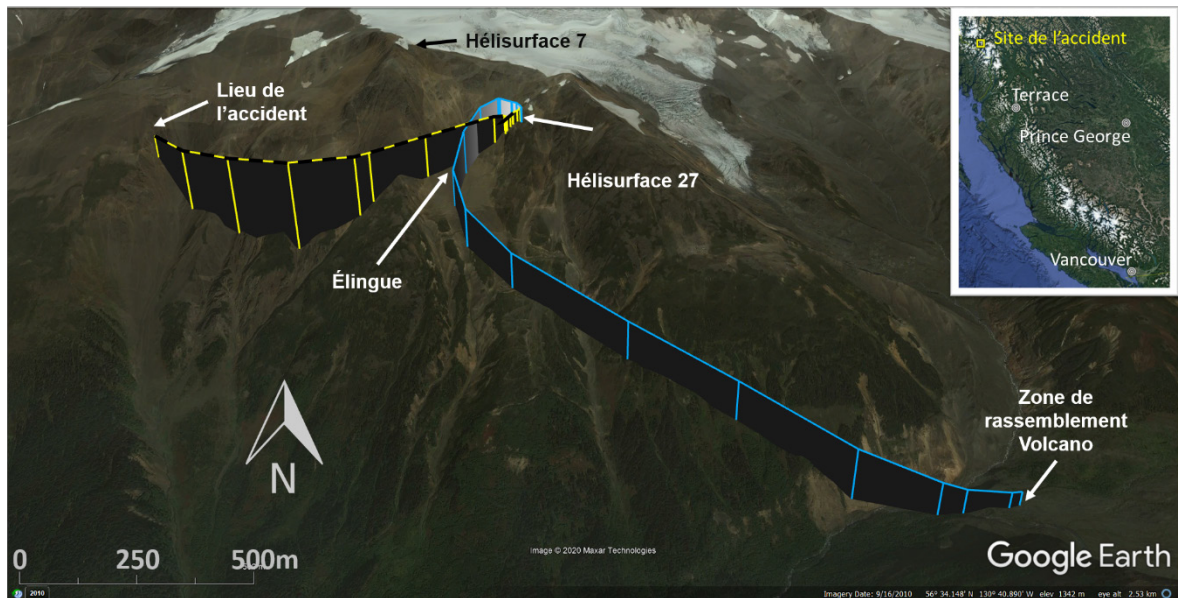
Figure 1. Vue de la montagne Nickel avec la route de l'hélicoptère avant son arrivée finale à l'installation de forage 27 (ligne unie) et peu avant l'accident (ligne pointillée), d'après le système de positionnement mondial (Source : Google Earth, avec annotations du BST)

À 10 h 22, le pilote a regagné l'installation de forage 27 pour déplacer le dernier morceau de la plateforme de forage. Après que le contremaître de forage eut accroché la charge à l'élingue de l'hélicoptère, le pilote a indiqué que du mauvais temps approchait et qu'il n'était pas en mesure de transporter la charge. Le chargement a été décroché et l'aéronef s'est placé en vol stationnaire durant environ 1 minute. À 10 h 24, le pilote a reculé pour s'éloigner de la pente descendante de l'installation de forage (vers le sud-ouest) à une vitesse sol d'entre 1 et 2 nœuds, puis il s'est arrêté environ 200 pieds plus loin. Il est ensuite revenu vers l'installation de forage, et l'équipe de forage a demandé si elle devait enlever l'élingue. Le pilote a dit que ce n'était pas nécessaire, et à 10 h 25 min 40 s, il a fait pivoter l'aéronef, puis a commencé à accélérer sur une trajectoire sud-ouest. À ce moment-là, de fortes pluies se sont déclarées.

Au cours des 30 secondes suivantes, les données du système de positionnement mondial (GPS) ont permis de constater que l'hélicoptère a gardé le cap au sud-ouest et qu'il a accéléré jusqu'à atteindre une vitesse sol d'environ 70 nœuds à des altitudes GPS situées entre 5600 pieds au-dessus du niveau de la mer (ASL) et 5500 pieds ASL. À 10 h 26 min 02 s, le pilote a largué l'élingue de l'hélicoptère sur le flanc de la colline à environ 800 pieds à l'ouest de l'installation de forage 27, et 9 secondes plus tard, l'hélicoptère a amorcé un virage à droite à un taux d'environ 5° par seconde. Le changement d'altitude pendant ce virage était de moins de 100 pieds. Le virage s'est poursuivi jusqu'à 10 h 26 min 27 s, lorsque l'hélicoptère est entré en collision avec le relief.

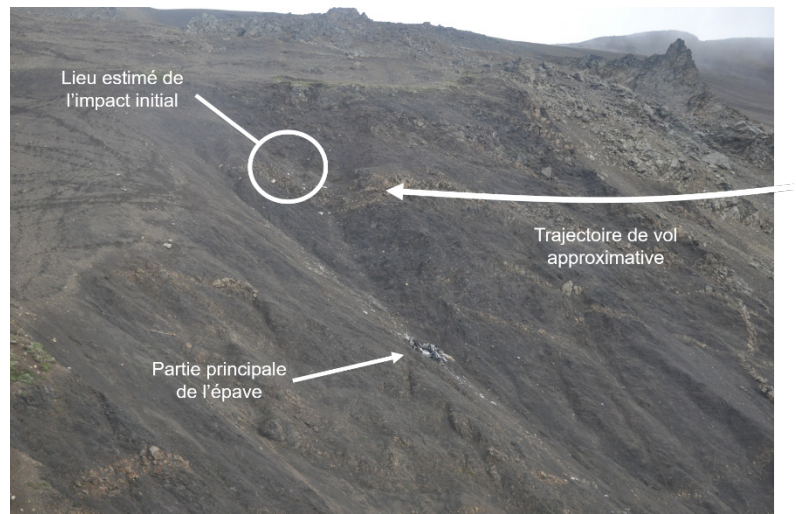
L'épave a été retrouvée à environ 5500 pieds ASL sur un flanc de montagne abrupt (figure 2). Les dommages étaient typiques d'un impact violent. La majeure partie de l'aéronef a été consumée par l'incendie après impact, à l'exception de la poutre de queue et du plancher de la cabine.

Les 3 pales du rotor principal sont restées attachées à la tête du rotor et présentaient des dommages dus à l'impact

caractéristiques de la grande énergie rotative du système rotor, de même que des dommages thermiques. Les signatures d'impact et les marques sur le rotor de queue et l'arbre d'entraînement étaient caractéristiques d'un arbre d'entraînement du rotor de queue en rotation à l'impact. La continuité fonctionnelle du système de commandes de vol et du système d'entraînement du rotor principal n'a pu être établie en raison des dommages causés par les forces de l'impact, mais on a pu retracer la continuité du système de commandes de vol aux commandes de vol et aux tringleries restantes des systèmes du rotor principal et du rotor de queue. Le moteur a également été endommagé par les forces de l'impact, et l'incendie a endommagé les zones externes où sont montés les accessoires. Le 1^{er} étage du compresseur présentait des dommages au bord d'attaque caractéristiques de l'aspiration de terre ou de roches.

L'examen effectué après l'accident n'a révélé aucun signe qu'une défaillance de la cellule ou qu'un mauvais fonctionnement d'un système s'était produit avant ou pendant le vol à l'étude.

Figure 2. Lieu de l'événement le 26 août 2020; vue vers le nord-est (Source : BST, avec annotations du BST)
