RAPPORT D'ENQUÊTE SUR LA SÉCURITÉ DU TRANSPORT AÉRIEN A20Q0013

ATTERRISSAGE BRUTAL ET IMPACT DE LA PARTIE ARRIÈRE DU FUSELAGE

Air Inuit Ltée

de Havilland DHC-8-314 (C-GXAI)

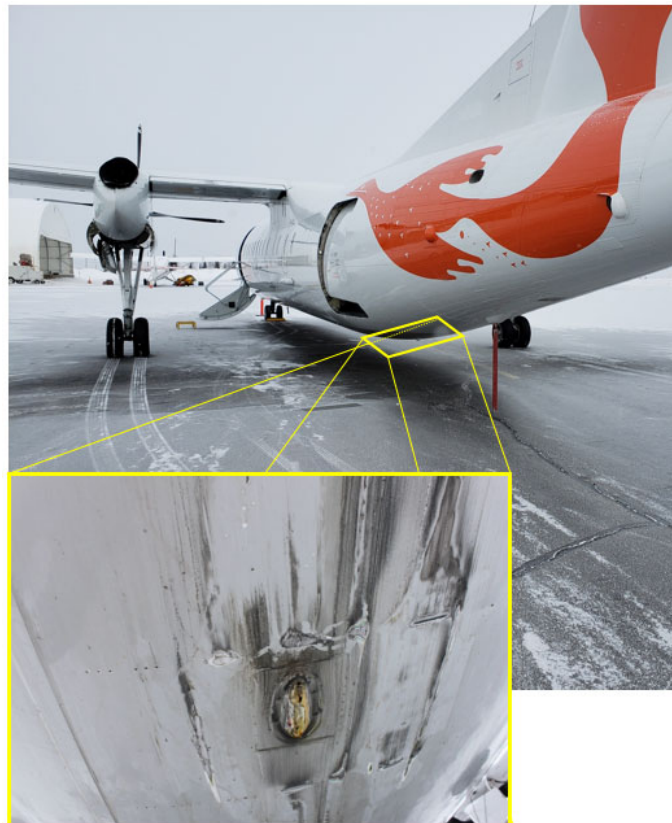
L'enregistreur de données de vol indiquait qu'à l'atterrissage, l'accélération verticale enregistrée était de 2.37 fois la force de gravité (g). Selon le constructeur de l'appareil, une inspection pour atterrissage brutal de niveau 1 était requise avant de remettre l'appareil en service⁶, ce qui a été fait par l'organisme de maintenance agréé (OMA) d'Air Inuit. Un vol de convoyage a été effectué par la suite au centre de réparation situé à l'aéroport de Trois-Rivières (Québec).

Figure 2. Vue arrière d'un autre DH8C et aperçu des dommages de C-GXAI (Source: BST)

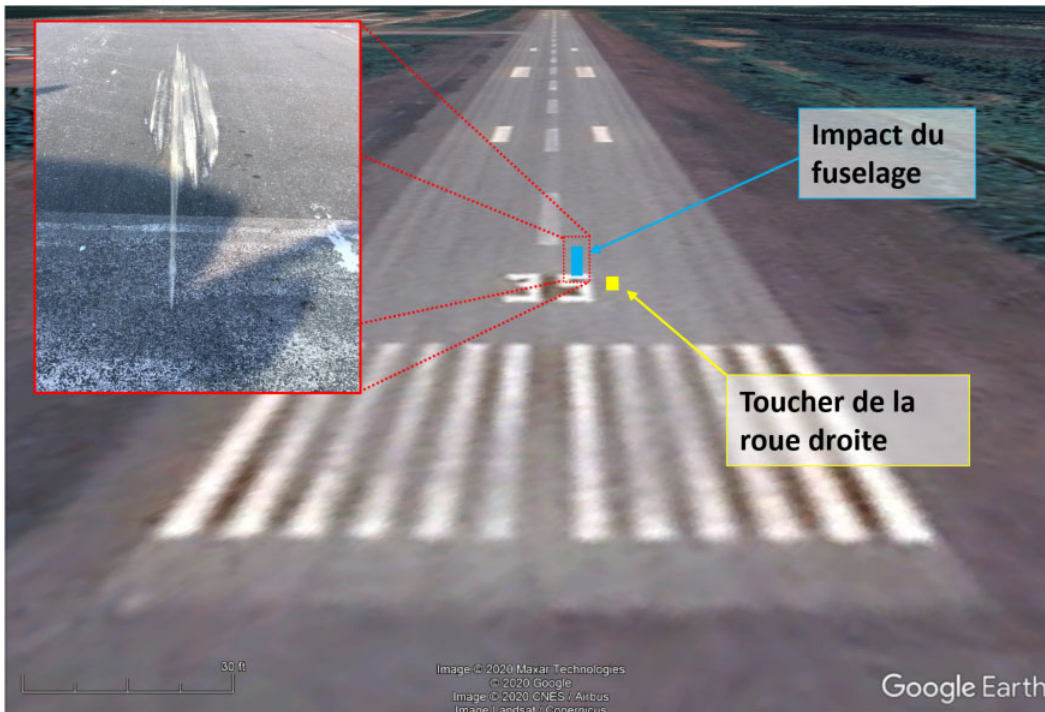
À 11 h 09 min 16 s, l'aéronef a effectué un atterrissage brutal avec une assiette de 9° en cabré, au cours duquel la partie arrière inférieure du fuselage est entrée en contact avec la piste. Lors du roulage sur la piste, l'équipage a remarqué le voyant « Touched Runway » du système de contact du fuselage avec la piste qui s'était illuminé.

Figure 3. Points de toucher des roues et du fuselage (Source de l'image principale : Google Earth, avec annotations du BST. Source de l'image insérée : gestionnaire de l'aéroport de Schefferville)

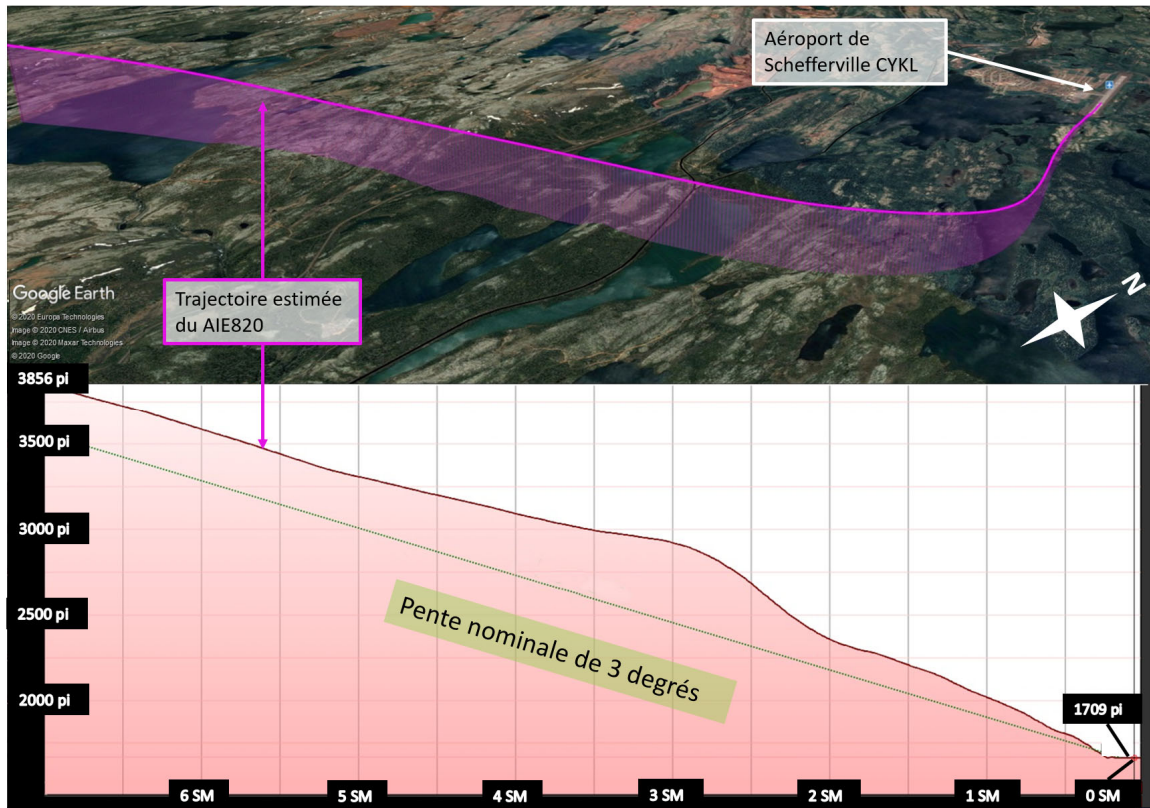
Puisque le modèle de FDR utilisé par l'aéronef à l'étude n'enregistre pas la position provenant du système de positionnement mondial (GPS), le Laboratoire d'ingénierie du BST a comparé les données du radioaltimètre et de la topographie du terrain pour établir la trajectoire estimée de descente. Le Laboratoire a créé une visualisation de la trajectoire verticale de l'aéronef par rapport à la pente nominale de 3° (figure 4).

Figure 4. Trajectoire estimée du vol AIE820 (Altitude au-dessus du niveau de la mer en pieds et distance restante de la trajectoire d'approche en milles terrestres) (Source : Google Earth, avec annotations du BST)

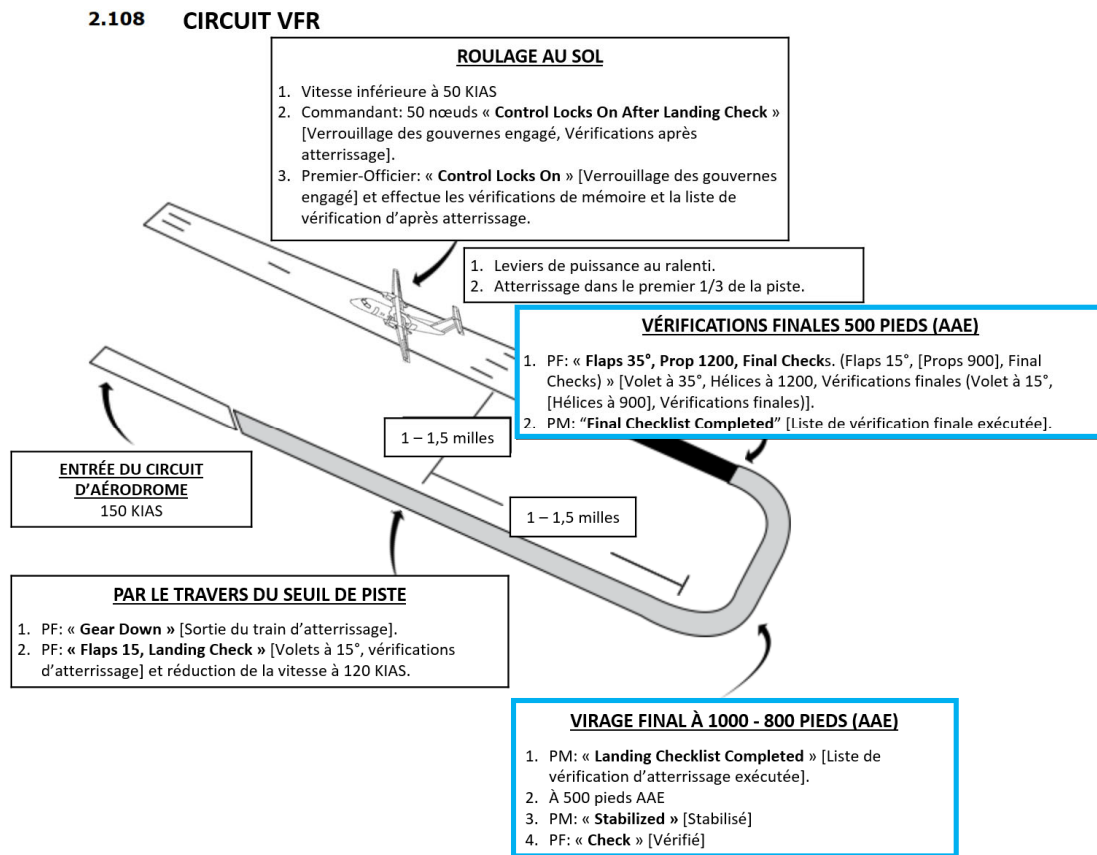
Figure 6. Diagramme de circuit VFR (Source : Air Inuit Ltée, Combined Standard Operating Procedures — Dash 8 section 2, modification #14 (15 février 2019), paragraphe 2.108, p. 2-243, reproduction en français et couleur ajoutée: BST)

Section 2.108 (diagramme du circuit VFR) : la demande des volets à 35° est faite après l'annonce à 500 pieds AAE du point désigné d'approche stabilisée.
Section 2.35.2 (liste de vérification finale) : la demande des volets à 35° est faite jusqu'à 500 pieds AAE, mais non en dessous.	Section 2.35.3 (atterrissage normal) : la sélection des volets à 35°, qui déclenche la liste de vérification finale, est faite lorsque l'atterrissage est assuré, soit possiblement lorsque l'aéronef est en dessous du point désigné d'approche stabilisée.
	Section 2.108 (diagramme de circuit VFR) : la demande des volets à 35° est faite après l'annonce à 500 pieds AAE du point désigné d'approche stabilisée.
