Rapport d'enquête sur la sécurité du transport aérien A20W0035

PERTE DE MAÎTRISE ET COLLISION AVEC LE RELIEF

Paramoteur RS Ultra Kangook MF (ultraléger de base), C-ILQJ
Gibbons (Alberta), 4,5 NM NW
13 mai 2020

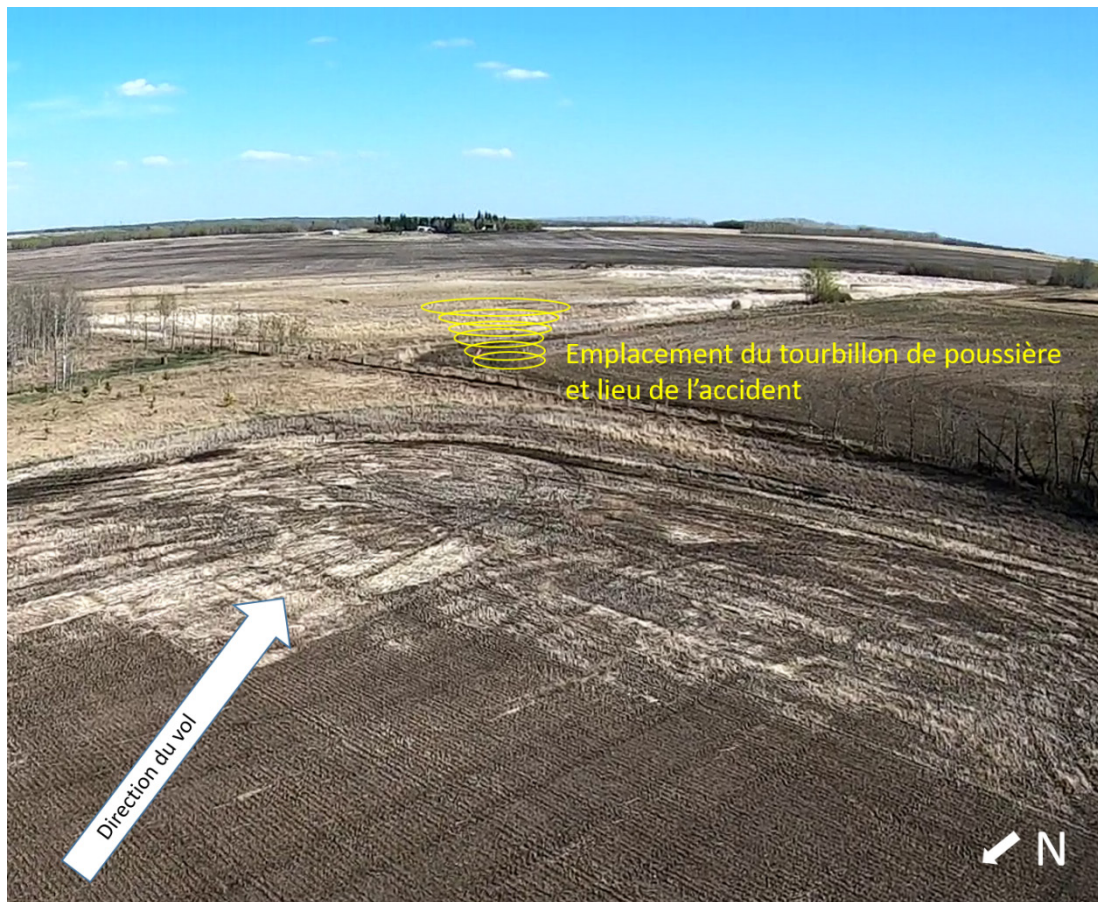
Une minute avant l'accident, le pilote a effectué une approche de l'aire de décollage en direction sud-est. Juste avant que l'aéronef touche le sol, le pilote a augmenté la puissance et a entamé une remise des gaz en direction sud. Lorsqu'il se trouvait à environ 75 pieds au-dessus du sol, l'aéronef a traversé un tourbillon de poussière (figure 2). Sans manœuvre de la part du pilote, la vitesse ascensionnelle a soudainement augmenté, l'aéronef a effectué un roulis brusque vers la droite, et les câbles du paramoteur se sont enroulés autour du pilote, du train tricycle et de l'hélice en mouvement, ce qui a ultimement entraîné l'affaissement de la voilure. Vers 17 h 45, le pilote a perdu la maîtrise de l'aéronef, et a été mortellement blessé quand l'appareil a heurté le sol.

Figure 2. Image tirée de la vidéo enregistrée le 13 mai 2020, environ 3 minutes avant l'accident, montrant l'emplacement du tourbillon de poussière et le lieu de l'accident; vue vers le sud-est (Source : Caméra vidéo d'action du pilote, avec annotations du BST)

Rencontrer des événements météorologiques tels que les tourbillons de poussière peut constituer un risque important pour les vols de parapentes et de paramoteurs. Les pilotes de parapentes et de paramoteurs doivent être conscients des conditions potentiellement propices à l'apparition de ces phénomènes et éviter dans la mesure du possible d'effectuer des vols dans ces conditions.
