RAPPORT D'ENQUÊTE SUR LA SÉCURITÉ DU TRANSPORT AÉRIEN A21C0038

COLLISION AVEC LE RELIEF

Great Slave Helicopters 2018 Ltd.
Airbus Helicopters AS350 B2 (hélicoptère), C-FYDA
Île Griffith (Nunavut)
25 avril 2021

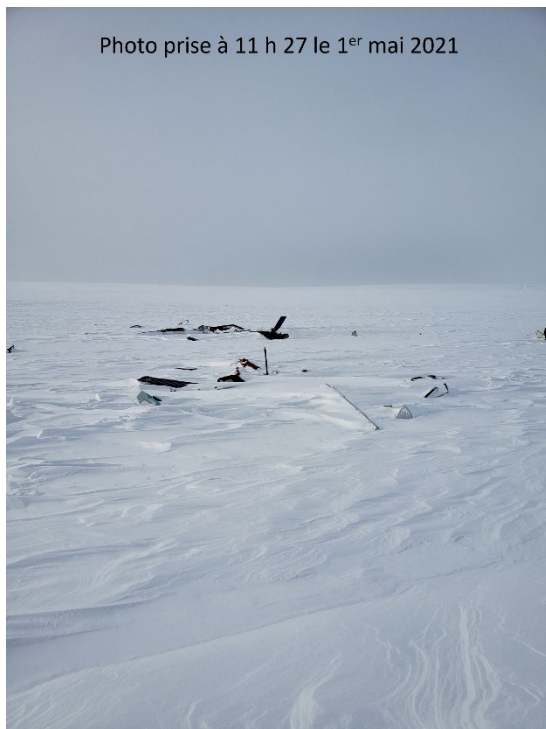
Figure 4. Photo du lieu de l'événement prise le jour où les enquêteurs sont arrivés sur les lieux (Source : BST)

Au moment de l'événement, le sol était recouvert de plus de 2 pieds de neige. Lorsque le personnel de SAR au sol est arrivé sur le lieu de l'accident, la plupart des débris étaient recouverts d'une couche de neige tombée depuis l'écrasement. Le lieu de l'écrasement, en forme d'éventail, mesurait environ 175 pieds de longueur et se composait de 4 sections principales. Le champ de débris était orienté sur une trajectoire à près de 180° par rapport à la route du vol à l'étude vers CYRB. Tous les débris ont été retrouvés au-delà du cratère d'impact initial dans la neige.

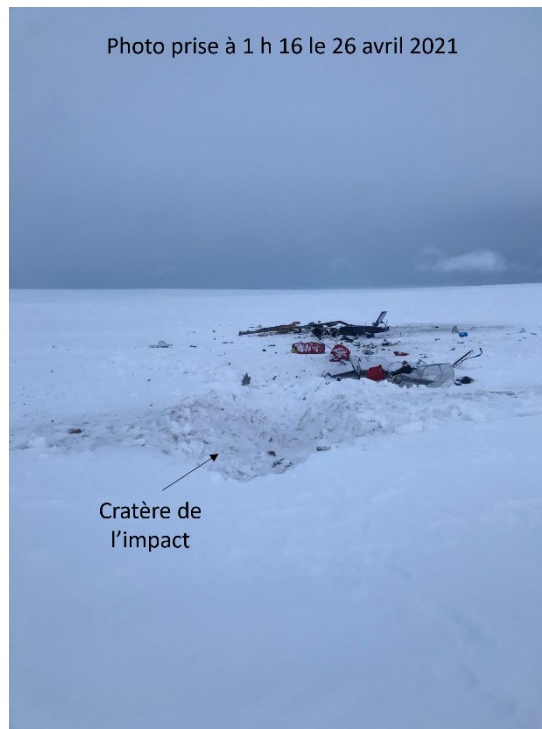
Figure 5. Photo du lieu de l'écrasement prise le jour de l'événement (Source : GRC)

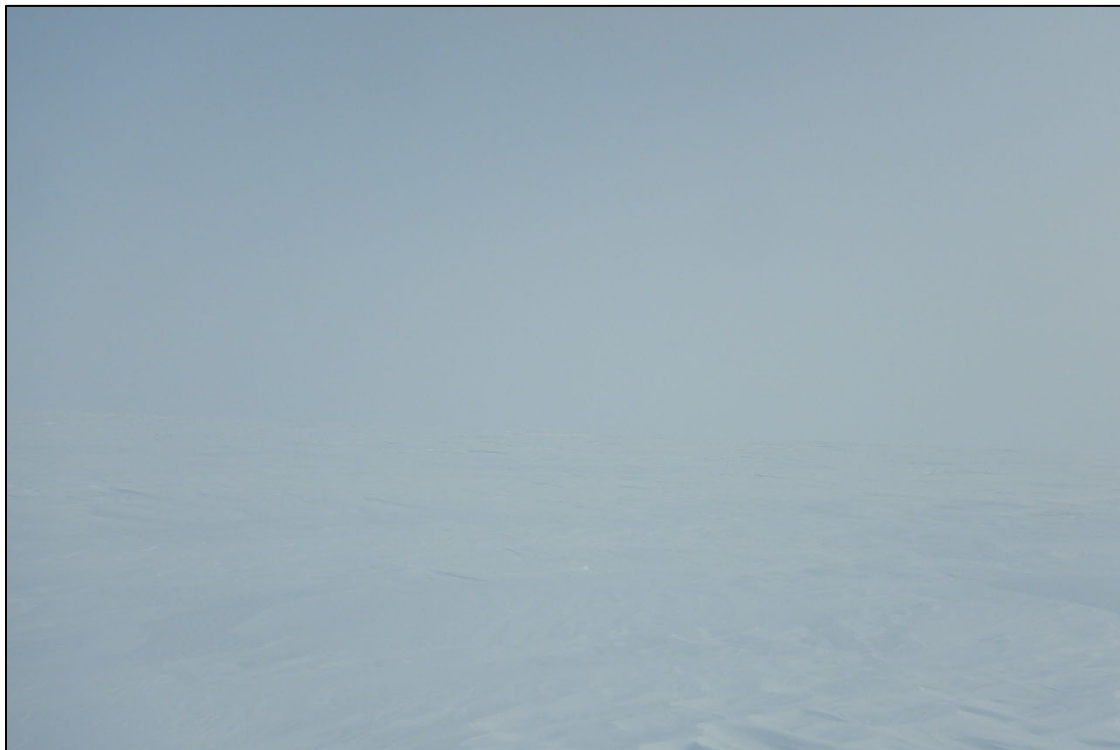
Figure 8. Photo prise sur le lieu de l'accident le 1^{er} mai 2021, en regardant vers Resolute Bay. Ligne de crête perpendiculaire à environ 1 SM. (Source : BST)

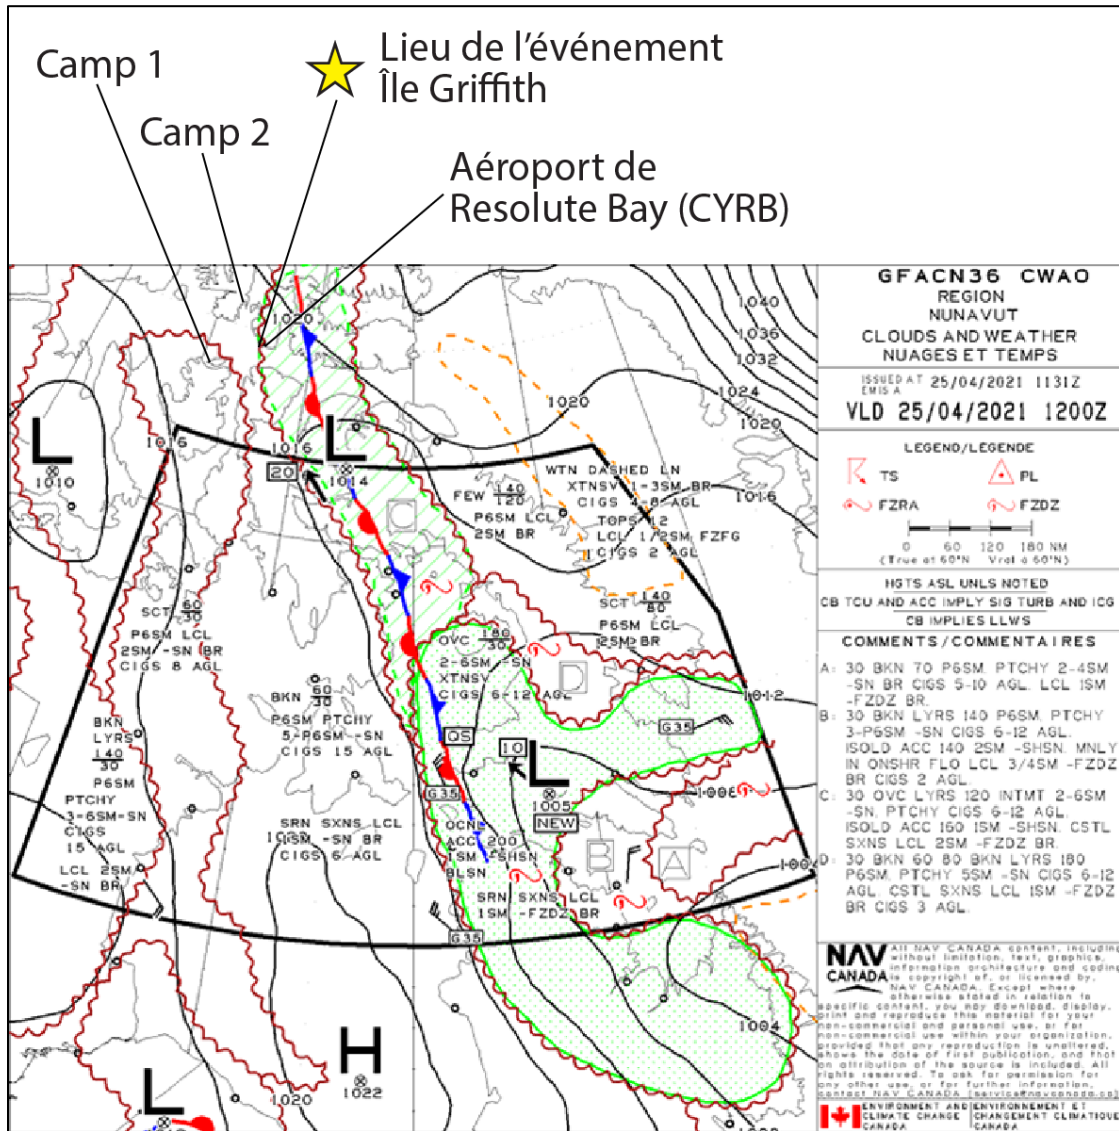
Figure B1. Carte Nuages et temps valide à 7 h, heure avancée du Centre

La carte Nuages et temps de la GFA valide à 7 h le jour de l'événement à l'étude, qui a été consultée par le personnel du PPCP lorsque la décision de démonter le camp a été prise, montrait l'approche d'un système dépressionnaire en provenance du sud-est. La GFA indiquait 3 zones de conditions météorologiques entre le camp et CYRB (annexe B, figure B1). Le tableau 4 présente un aperçu général des prévisions météorologiques entre CYRB et le camp 1.

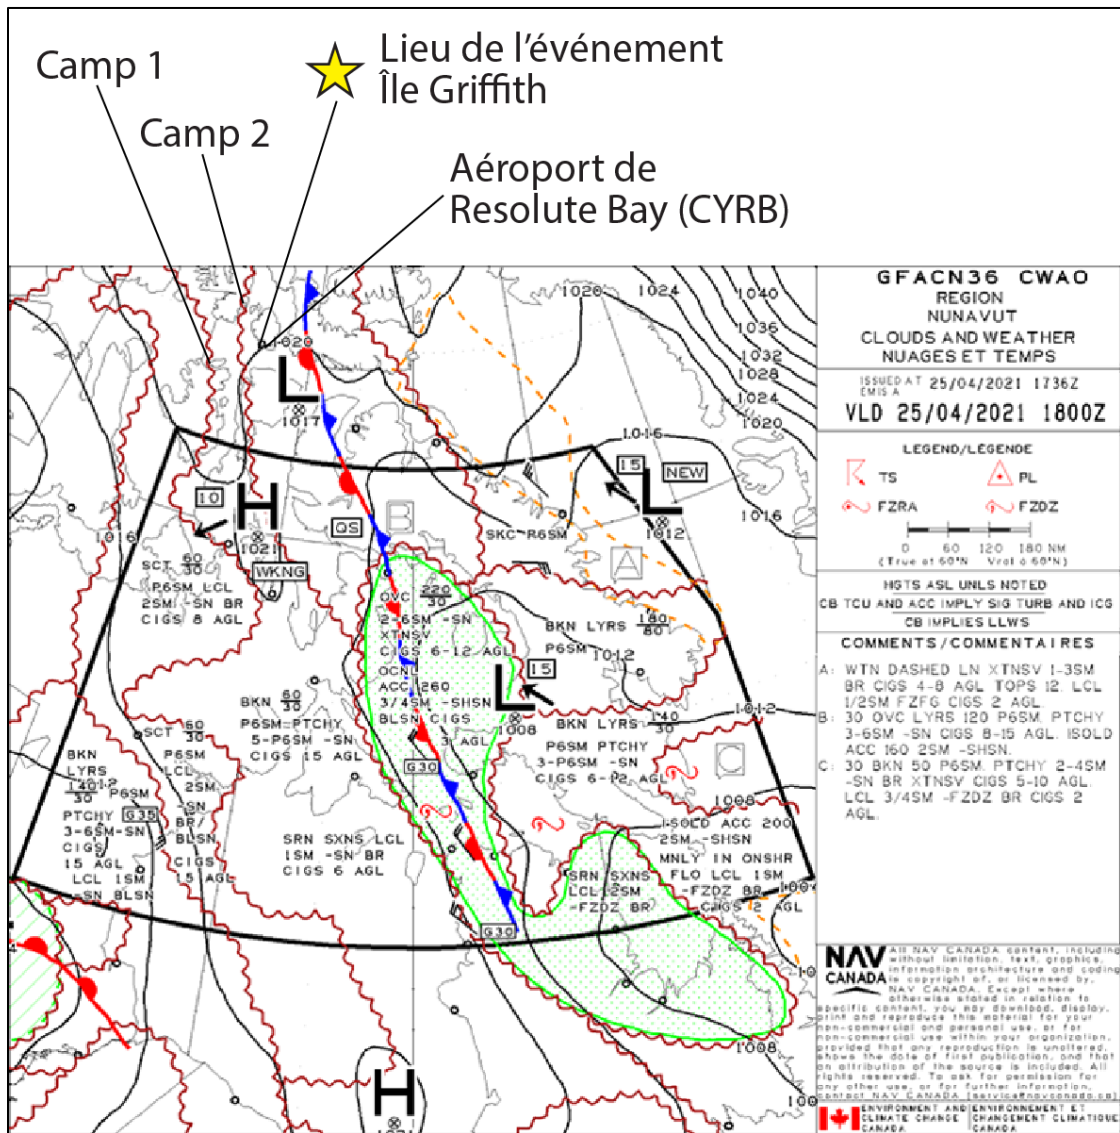
Figure B2. Carte Nuages et temps valide à 13 h, heure avancée du Centre

La carte Nuages et temps de la GFA valide à 13 h le jour de l'événement à l'étude (annexe B, figure B2) montrait que le système dépressionnaire avait progressé plus à l'ouest en direction du camp 1. La première et la seconde moitié de la route du vol à l'étude se trouvaient alors respectivement sous l'influence générale des conditions météorologiques associées aux zones 2 et 3 définies dans le tableau 4 ci-dessus, mais avec de légères améliorations par rapport aux prévisions météorologiques dans la zone 3. Plus particulièrement, la zone 3 présentait une augmentation de la visibilité prévue (c.-à-d., généralement supérieure à 6 SM et des visibilités de 3 SM à 6 SM par endroits) ainsi que des plafonds nuageux par endroits dont la base se situait entre 800 pieds AGL et 1500 pieds AGL.
