# Rapport d'enquête sur la sécurité du transport aérien A21Q0007

## PERTE DE MAÎTRISE ET COLLISION AVEC LE RELIEF

Wag-A-Bond (aéronef de construction amateur), C-GKGX

3 mars 2021

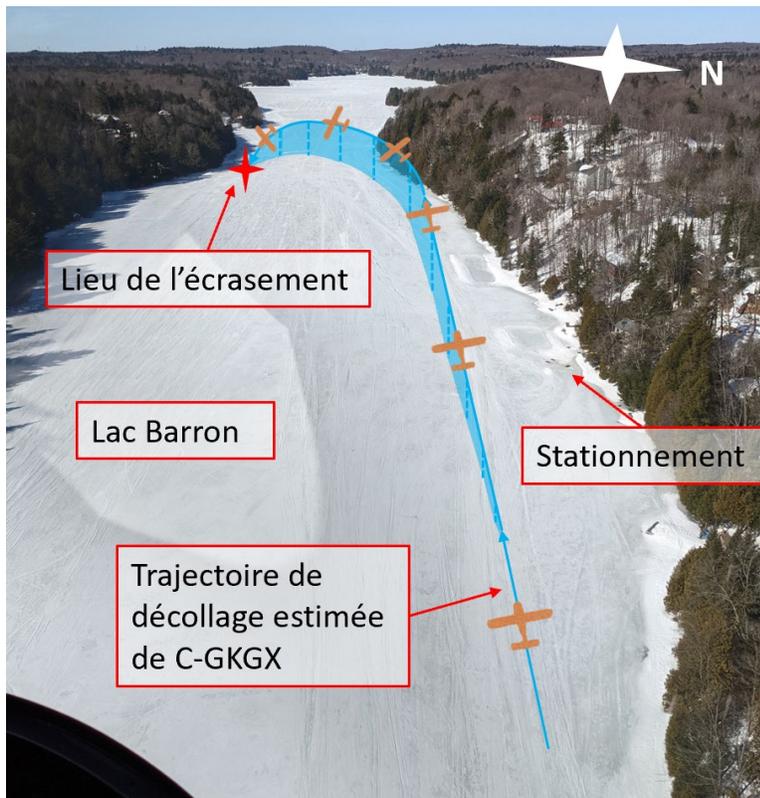
Figure 1. Trajectoire estimée de l'aéronef à l'étude (Source : BST)

Lors du décollage en direction ouest sur la surface gelée du lac, les volets étaient réglés à 40°<sup>2</sup>. L'aéronef est monté à près de 50 pieds au-dessus du sol (AGL) près de la rive nord du lac et a amorcé un virage à gauche avec les volets toujours réglés à 40°<sup>3</sup>. L'aéronef est entré en vrille vers la gauche et a percuté la surface du lac pratiquement à la verticale, l'aile gauche touchant la surface en premier (figure 1)<sup>4</sup>.

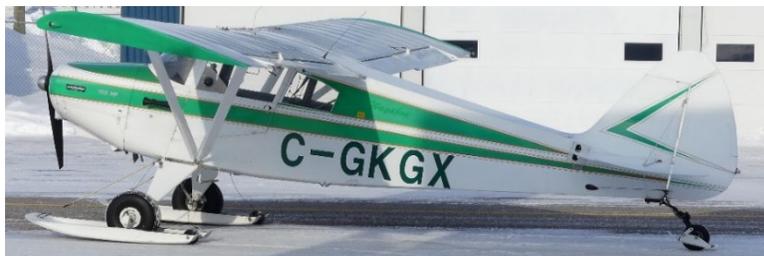
Figure 2. Photo de l'aéronef à l'étude (Source : copropriétaire de l'aéronef)

Le Wag-A-Bond est un aéronef de construction amateur. L'aéronef à l'étude a été construit en 2011 et a reçu un certificat spécial de navigabilité<sup>5</sup> le 15 novembre 2012. L'aéronef était monté sur roues et skis (figure 2).

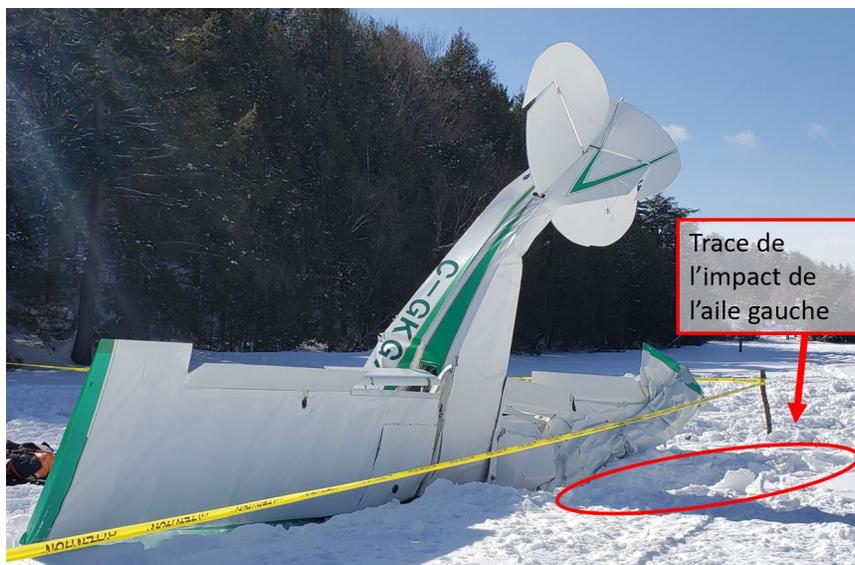
Figure 3. Photo de l'épave (Source : BST)

L'aéronef a percuté la surface gelée du lac selon un angle presque vertical et s'est immobilisé ainsi à l'endroit de l'impact. Des traces dans la neige indiquaient que l'aile gauche avait touché la surface en premier, suivie du nez de l'appareil (figure 3). Les réservoirs de carburant, situés dans les ailes, ont été endommagés, ce qui a causé un petit déversement de carburant.

Les ailes s'étaient partiellement détachées du fuselage, mais les câbles actionnant les ailerons étaient sous tension et toujours reliés à la cabine. Le système de câbles et de poulies actionnant les gouvernes de

profondeur et de direction a été vérifié autant que possible : quand on tirait sur les câbles situés sous le fuselage, les gouvernes bougeaient librement. Le manche a été arraché sous l'effet des forces d'impact, tout comme les câbles le reliant. Les dommages aux ailes et à la structure étaient la conséquence des forces de l'impact et du travail des premiers intervenants.

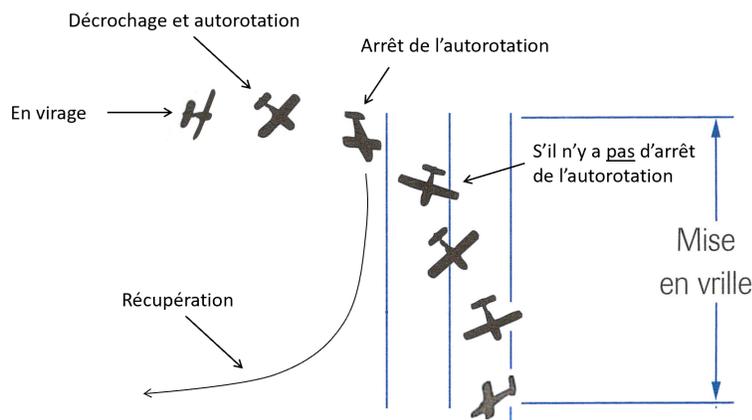
Figure 4. Mise en vrille (Source : BST, d'après Transports Canada, TP 1102F, Manuel de pilotage, 4<sup>e</sup> édition [1998], figure 2-31)

Généralement, même si le pilote prend les mesures nécessaires pour arrêter l'autorotation dès qu'elle commence, l'aéronef se retrouve en position verticale, prend de la vitesse rapidement et nécessite une grande altitude pour pouvoir reprendre une trajectoire horizontale. Si l'autorotation se poursuit, l'aéronef pourrait se stabiliser en vrille et suivre une trajectoire hélicoïdale vers le bas (figure 4).

Dans le vol à l'étude, la traînée plus élevée en raison des volets réglés à 40° a limité la vitesse de l'aéronef lors de la montée. Le couple du moteur à pleine puissance induisait un roulis vers la gauche; le souffle de l'hélice sur le stabilisateur et la gouverne de direction induisait un lacet vers la gauche. Lorsque le pilote a amorcé un virage vers la gauche à basse vitesse en actionnant les commandes et le palonnier de gauche, il est probable que l'aéronef a décroché et est entré dans une autorotation de mise en vrille. La hauteur de l'aéronef, qui était d'environ 50 pieds AGL au moment de la perte de maîtrise, ne permettait pas au pilote d'éviter la collision avec la surface gelée du lac.

Dans l'événement à l'étude, l'utilisation des volets à leur réglage maximal (40°) a limité l'accélération pendant la montée initiale. Lors de manœuvres à basse vitesse, surtout lors de la montée initiale après le décollage, les

pilotes doivent surveiller tout signe de décrochage imminent et user de précaution en manipulant les commandes de vol afin d'éviter un décrochage et l'autorotation de mise en vrille et potentiellement un impact avec le sol.
