RAPPORT D'ENQUÊTE SUR LA SÉCURITÉ DU TRANSPORT AÉRIEN A21Q0090

COLLISION AVEC LA SURFACE DE L'EAU ET CAPOTAGE

Piper PA-18S-150 (hydravion), C-FVPZ
Immatriculation privée
Rivière du Lièvre, Ferme-Neuve (Québec)
24 septembre 2021

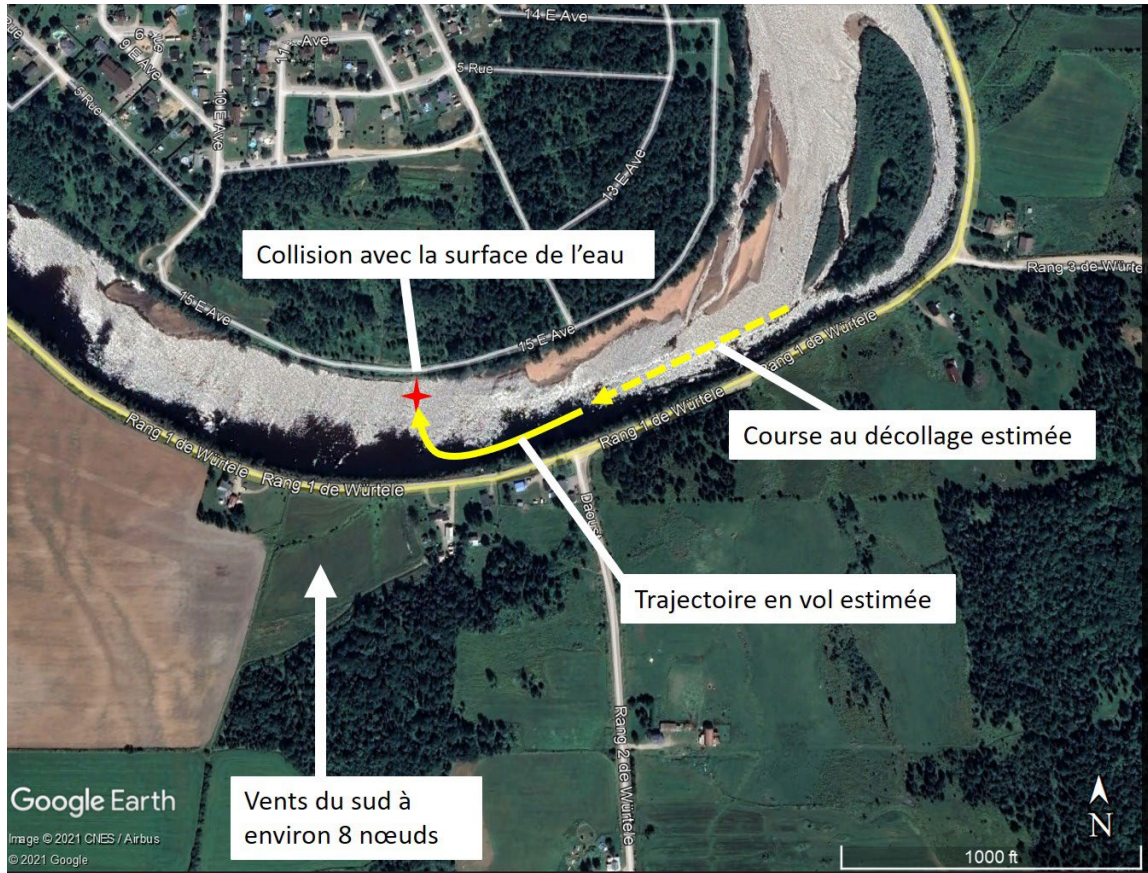
Une personne qui se trouvait sur la rive sud de la rivière a observé l'aéronef près de la surface de l'eau, en forte inclinaison à droite, peu après le décollage. Après l'avoir brièvement perdu de vue, elle l'a ensuite vu renversé dans la rivière (figure 1). Elle a immédiatement composé le 9-1-1 pour appeler les services d'urgence, qui sont rapidement arrivés sur les lieux. Les 2 occupants ont été retrouvés noyés. La passagère avait partiellement franchi la porte. L'aéronef a subi des dommages importants à l'aile gauche.

Figure 1. Image satellite illustrant la course au décollage et la trajectoire estimées de l'aéronef à l'étude, les vents et le lieu de la collision avec la surface de l'eau (Source : Google Earth, avec annotations du BST)

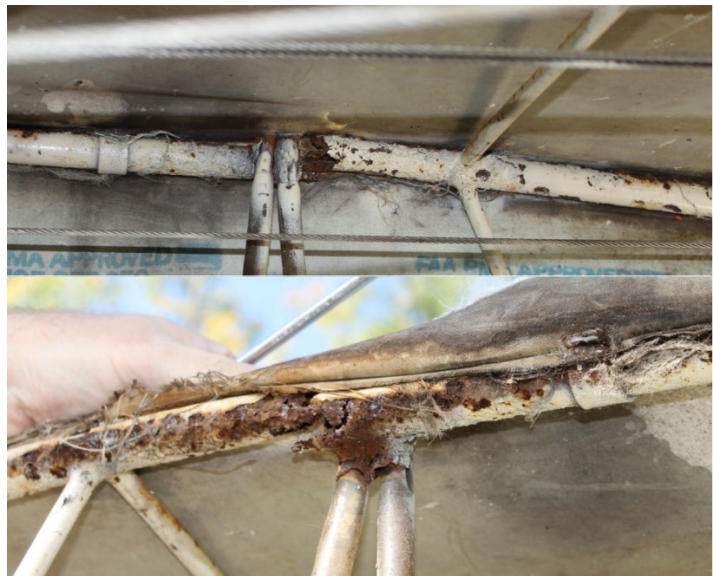
Le support en bois de la batterie présentait des signes importants de détérioration apparus avec le temps. De plus, la structure tubulaire en acier sous la batterie présentait des signes importants de corrosion : elle était sectionnée à 2 endroits sous l'effet de cette corrosion (figure 3). Suite à l'inspection annuelle de l'aéronef effectuée en juin 2021, le dossier technique de la cellule de l'aéronef ne faisait aucune mention de corrosion sur la structure. Une première zone de corrosion était visible de l'extérieur et une autre zone était visible par une trappe pouvant être ouverte par un mécanicien dans le cadre d'une inspection annuelle. Rien n'indique que la corrosion constatée lors de l'enquête ait joué un rôle dans l'événement à l'étude.

Figure 3. Photos sous 2 angles différents de la structure tubulaire en acier sous la batterie sectionnée sous l'effet de la corrosion (Source : BST)

Il est crucial que toutes les déficiences remarquées lors d'une inspection annuelle soient consignées dans les dossiers techniques de l'aéronef pour qu'elles soient corrigées afin d'assurer la sécurité des vols.

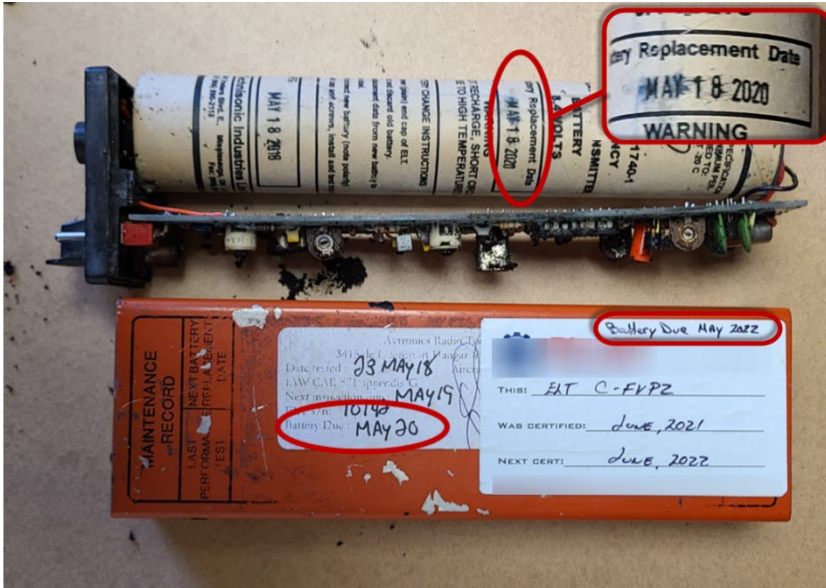
Un examen plus approfondi effectué par le Laboratoire d'ingénierie du BST à Ottawa (Ontario) a révélé que l'ELT fonctionnait malgré la faible tension de la batterie interne. Selon l'étiquette apposée lors de la dernière maintenance de la radiobalise effectuée en juin 2021, la date de remplacement de la batterie était mai 2022. Cependant, la date de remplacement indiquée sur la batterie interne elle-même était le 18 mai 2020, date qui correspond à celle indiquée sur l'étiquette apposée lors de la maintenance précédente, effectuée le 23 mai 2018^{4,5} (figure 4).

⁴ Selon la fiche technique du fabricant, *Technisonic – Installation and operating instructions*, numéro 82-101 datée de septembre 1982, la durée de vie utile de la batterie est de 4 ans minimum, mais elle doit être remplacée après 2 ans qu'elle soit en service ou non.

⁵ Selon la section 4, *Exigence en matière de maintenance planifiée*, de la Circulaire d'information (CI) 571-025 : Maintenance des radiobalises de repérage d'urgence (ELT), une vérification de rendement de la batterie doit être effectuée tous les 12 mois et la batterie doit être remplacée à l'intervalle recommandé par le constructeur de l'ELT.

Figure 4. Photo de la radiobalise de repérage d'urgence montrant la date de remplacement de la batterie interne en encadré (Source : BST)
