RAPPORT D'ENQUÊTE SUR LA SÉCURITÉ DU TRANSPORT AÉRIEN A21W0098

PANNE D'ALIMENTATION CARBURANT

de Havilland DHC-6-300 Twin Otter, C-GNPS

1^{er} novembre 2021

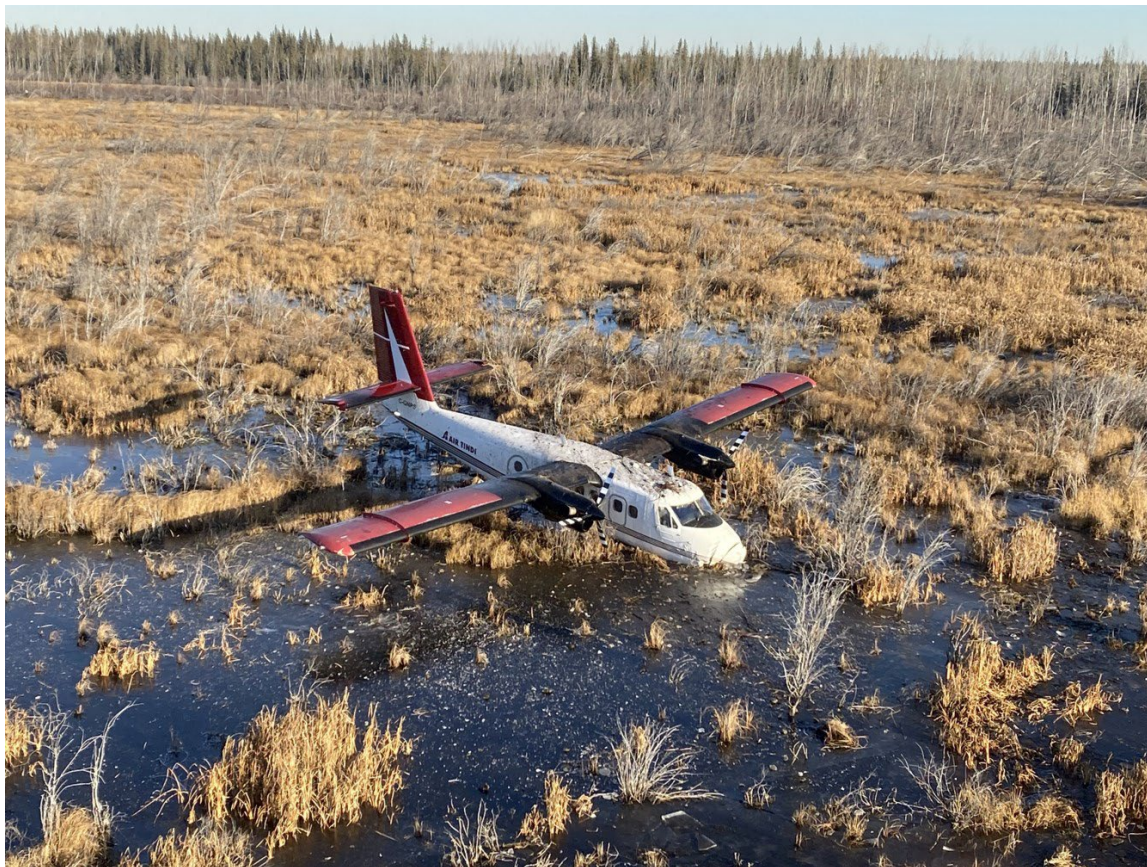
Figure 2. Photo de l'aéronef à l'étude après l'atterrissage forcé dans la fondrière de mousse, vue vers l'est (Source : Air Tindi Ltd.)

L'aéronef est resté à l'endroit pendant l'atterrissage, et les dommages ont été limités à la cloison du nez à la référence fuselage 60. Le train d'atterrissage avant a été déplacé vers l'arrière, ce qui a entraîné un plissement des parois extérieures et de la structure du nez.

L'aéronef a posé ses roues dans une fondrière de mousse partiellement gelée. Aucun arbre n'a été percuté pendant l'approche ou après le toucher des roues. L'aéronef est demeuré à l'endroit, ce qui a permis de limiter les dommages au train d'atterrissage avant et à la structure qui s'y rattache.

En raison d'une panne d'alimentation carburant, l'équipage de conduite a effectué un atterrissage forcé dans une fondrière de mousse, ce qui a causé des dommages importants à l'aéronef.

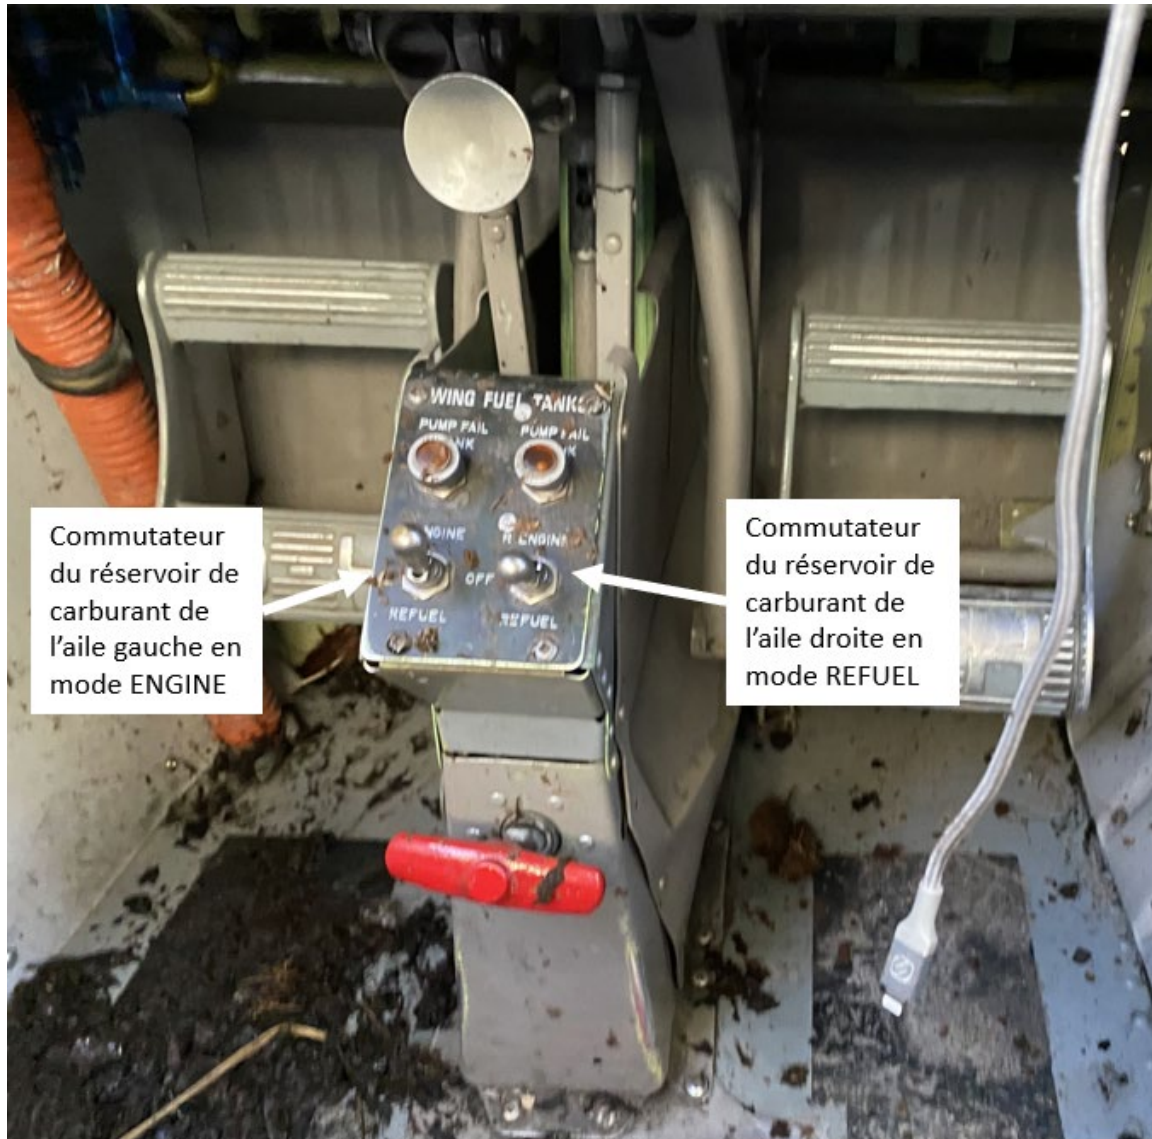
Figure 3. Photo du panneau des réservoirs de carburant d'aile de l'aéronef à l'étude, après l'accident (Source : Air Tindi Ltd., avec annotations du BST)

Pendant un vol avec un moteur éteint, il est possible d'utiliser le carburant du réservoir d'aile du moteur éteint pour alimenter le moteur en fonction. Des voyants ambrés testables par pression indiquant PUMP FAIL L TANK (défaillance de la pompe, réservoir de gauche) et PUMP FAIL R TANK sont situés sur le tableau de commande. Ils s'allument lorsqu'il y a une pression insuffisante de la pompe de pression du réservoir d'aile en question.

Un examen après accident de l'aéronef à l'étude a permis de déterminer que le circuit carburant de la cellule, le circuit carburant des moteurs et les systèmes d'indication et d'alerte de quantité de carburant n'avaient posé aucun problème. Par ailleurs, aucune fuite de carburant n'a été décelée. Lors de la récupération de l'aéronef, 7,0 gallons américains de carburant Jet A-1 ont été vidés du réservoir de carburant de l'aile droite et 5 gallons américains de carburant Jet A-1 ont été vidés du réservoir de carburant de l'aile gauche, ce qui représente, en tout, 12,0 gallons américains (80,7 livres) de carburant. Une quantité négligeable de carburant se trouvait dans les réservoirs principaux avant et arrière, mais

Lorsque le moteur gauche a été coupé, du carburant a été prélevé du réservoir de l'aile gauche. Après l'arrêt du moteur gauche, il restait 5 gallons américains de carburant dans le réservoir de carburant de l'aile gauche. Lorsque le moteur gauche a été coupé et que la pompe carburant connexe a été arrêtée, ce carburant ne pouvait pas être utilisé par le moteur droit à moins que l'équipage de conduite ne reconfigure le circuit de carburant. Cinq minutes plus tard, l'équipage a remarqué que le voyant PUMP FAIL R TANK (défaillance de la pompe, réservoir de droite) s'était allumé, ce qui indiquait que la quantité commençait à être faible. On a calculé qu'il restait environ 1 gallon américain dans le réservoir de l'aile droite à ce moment.

Lorsque le commandant de bord a déplacé le commutateur du réservoir de l'aile droite de la position ENGINE (moteur) à la position OFF (éteint) afin d'alimenter le moteur droit à partir du réservoir principal avant, il a probablement dépassé la position OFF et atteint la position REFUEL (avitailleur). Plutôt que d'alimenter le moteur droit, ce réglage aurait transféré le carburant du réservoir principal avant au réservoir de carburant de l'aile droite, ce qui est plausible vu les 7 gallons américains de carburant qui se trouvaient dans le réservoir droit après l'atterrissage forcé. Le circuit de carburant aurait pu transférer 6 gallons américains du réservoir principal vers le réservoir d'aile en 4 minutes avant que le moteur droit ne s'éteigne. Par ailleurs, avec le commutateur en mode REFUEL, le carburant du réservoir de carburant de l'aile droite ne pouvait pas être utilisé par le moteur droit.
