# RAPPORT D'ENQUÊTE SUR LA SÉCURITÉ DU TRANSPORT AÉRIEN A22C0058

## COLLISION AVEC LE RELIEF

Rockwell International, Commander Aircraft Division S-2R, C-GOKD  
Pembina Air 1999 Ltd.

Aérodrome de Treherne (aéroparc de South Norfolk) (Manitoba), 12 NM NE  
2 août 2022

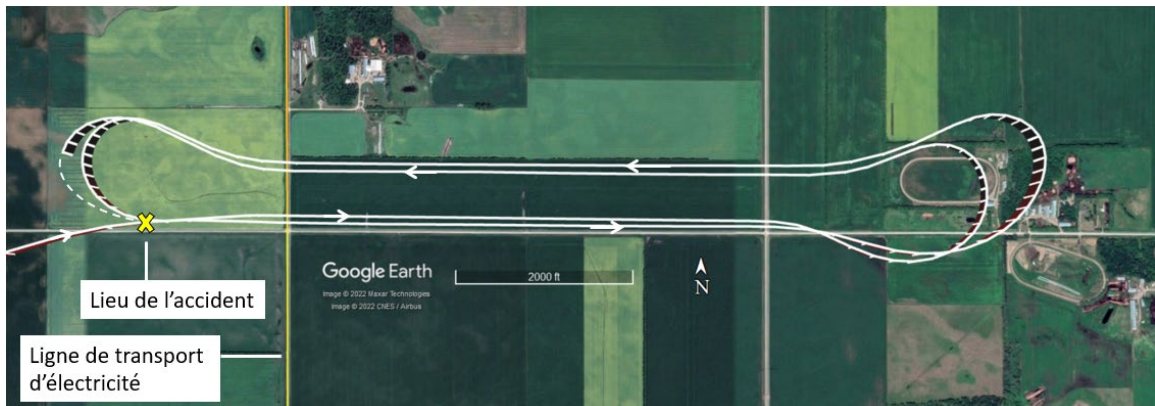
Le vol à l'étude a quitté CTN6 vers 19 h 50 et l'aéronef est arrivé au champ à pulvériser, situé à environ 12 milles marins (NM) au nord-est de CTN6, à 20 h. Les conditions météorologiques étaient propices au vol selon les règles de vol à vue (VFR). Les données météorologiques enregistrées par une station météorologique automatisée<sup>3</sup> à St. Claude (Manitoba) (à 7 NM au sud-sud-est du lieu de l'événement) indiquaient qu'à 20 h, les vents soufflaient du 287° vrai à 13 nœuds, avec des rafales à 21 nœuds. L'aéronef a effectué 4 passages au-dessus du champ à environ 30 pieds au-dessus du sol et il effectuait un virage pour amorcer un 5<sup>e</sup> passage lorsqu'il est entré en collision avec le relief. Le GPS (système de positionnement mondial) installé à bord de l'aéronef n'a pas enregistré les derniers instants du vol (figure 1).

Figure 1. Trajectoire réelle (ligne continue) et trajectoire estimée (ligne pointillée) du vol à l'étude d'après les données du GPS (système de positionnement mondial) (Source : Google Earth, avec annotations du BST)

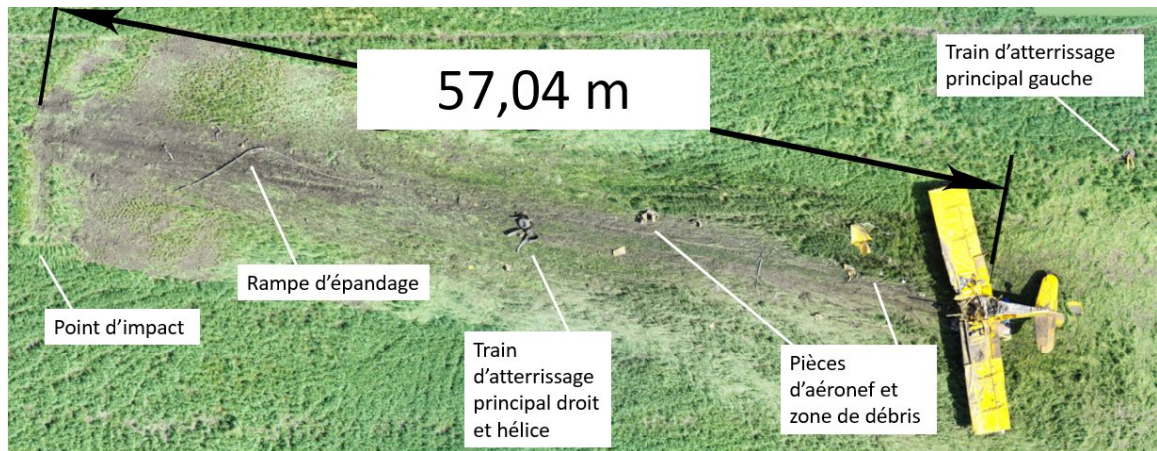
L'aéronef est entré en collision avec un relief meuble et plat à 49°46'14.80" N, 098°23'58.98" W, dans une assiette peu inclinée à droite et un cap vers l'est. Les traces d'impact indiquaient que les ailes, le train d'atterrissage et l'hélice sont entrés en contact avec le relief. L'aéronef a rebondi et a continué à glisser sur 57,04 m (figure 2) avant de s'immobiliser; le poste de pilotage, le fuselage et l'empennage se sont retrouvés renversés sur la trémie et l'ensemble moteur.

Figure 2. Photo du sillon laissé par l'épave (Source : GRC, avec annotations du BST)

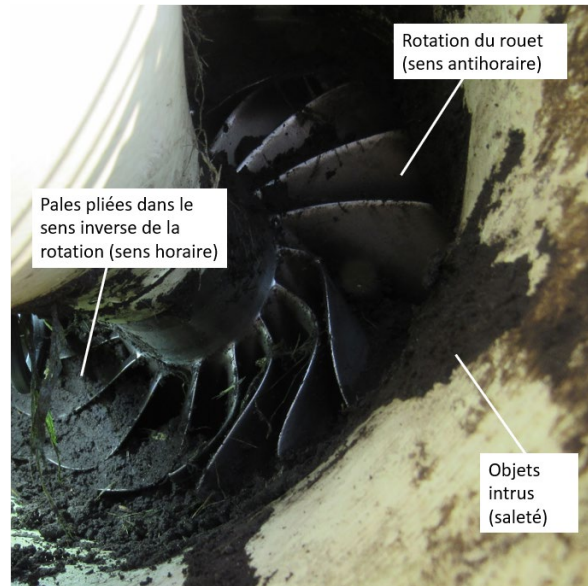
Les enquêteurs du BST ont procédé à une inspection du moteur qui a révélé que le moteur produisait de la puissance au moment de l'impact. Le générateur-démarrreur a été retiré et on a constaté que l'arbre d'entrée du générateur-démarrreur avait été cisailé sous l'effet d'une surcharge. Une inspection visuelle de l'entrée d'air du moteur a révélé que les pales du rouet du premier étage étaient pliées dans le sens inverse de la rotation (figure 3). Le moteur a ensuite été envoyé à Honeywell à Phoenix (Arizona), aux États-Unis, pour un démontage du moteur, auquel a assisté un enquêteur du BST. L'inspection a permis de confirmer que le moteur produisait de la puissance au moment de l'accident et n'a révélé aucune défaillance antérieure à l'impact.

Figure 3. Rouet du moteur (Source : BST)
