RAPPORT D'ENQUÊTE SUR LA SÉCURITÉ DU TRANSPORT AÉRIEN A22P0067

PERTE DE PUISSANCE ET ATERRISSAGE FORCÉ

Air Tractor, Inc. AT-802A, C-FFQS

2 août 2022

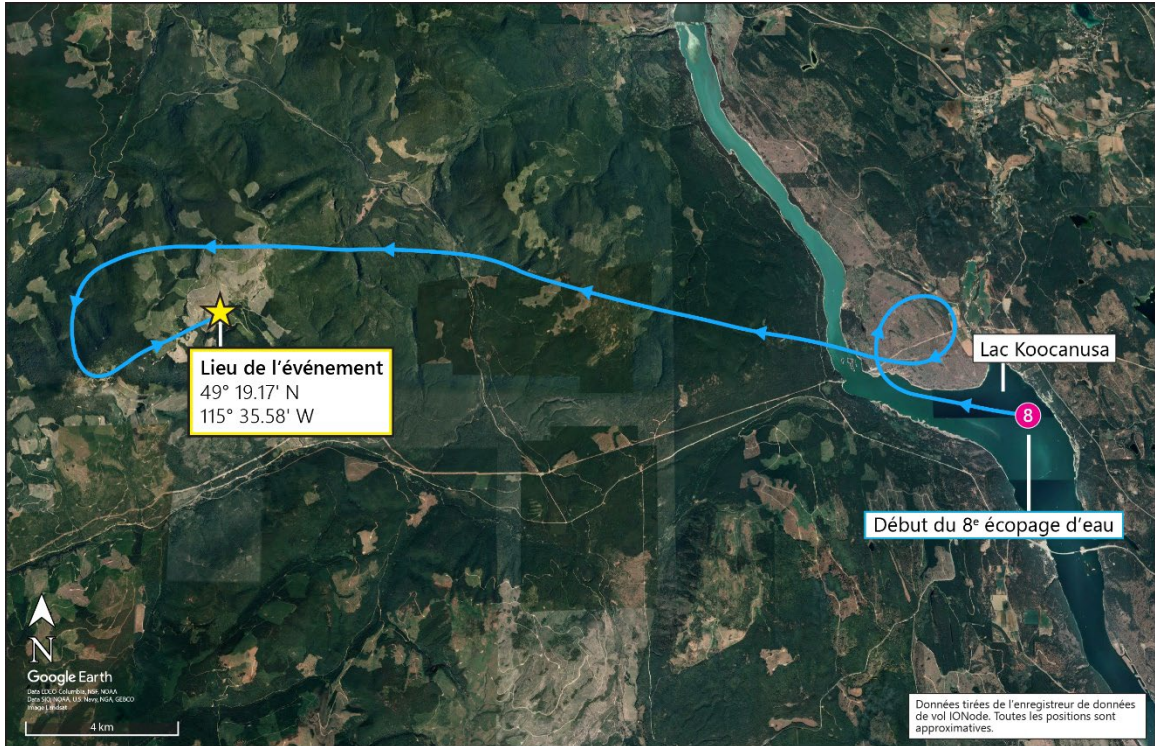
Incapable de déterminer la cause de la réduction de puissance, le pilote a alors choisi une zone reboisée et a amorcé un atterrissage d'urgence, en gérant soigneusement son taux de descente et sa vitesse pour s'assurer qu'il atteindrait le site. Pendant la descente, le moteur s'est éteint et, en raison de contraintes de temps, le pilote n'a pas été en mesure de consulter les instruments de pilotage pour obtenir des renseignements sur le carburant ou le débit carburant. Le klaxon de l'avertisseur de décrochage a retenti à plusieurs reprises alors que le pilote amenait progressivement l'aéronef vers les arbres, que l'aéronef a percutés vers 19 h 38 (figure 1).

Figure 1. Carte montrant la trajectoire de vol de l'aéronef au 8^e passage d'écopage et le lieu de l'événement (Source : Google Earth, avec annotations du BST)

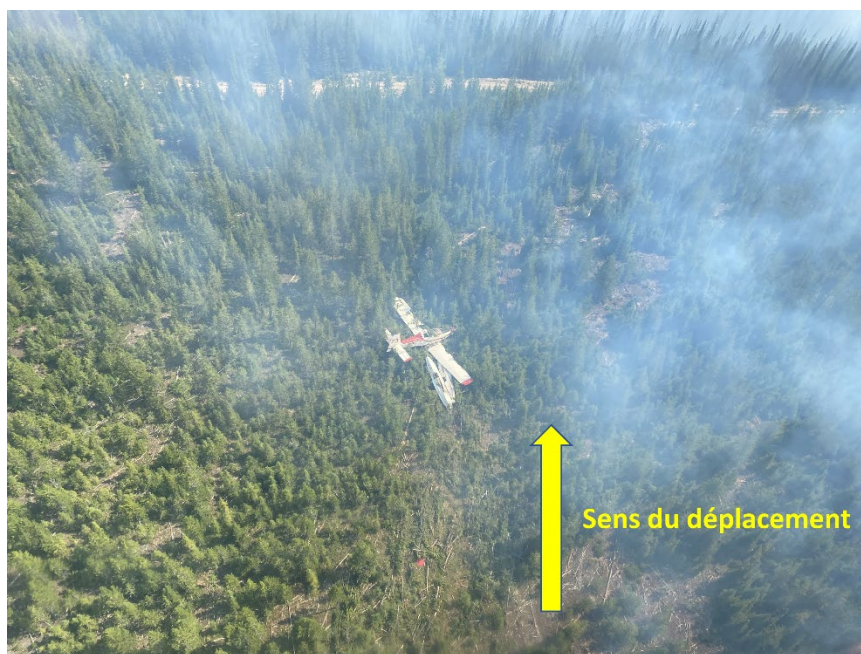
L'aéronef a percuté les arbres dans une assiette presque horizontale. Les flotteurs se sont rompus, se sont détachés du fuselage et ont roulé à l'envers, s'immobilisant près du bord de fuite de l'aile droite. En ralentissant, le fuselage a tourné d'environ 45° vers la droite, mais est resté à l'endroit (figure 2). Les bords d'attaque des ailes et les revêtements inférieurs du fuselage ont subi d'importants dommages. Selon les calculs, au moment de l'atterrissage forcé, l'aéronef transportait environ 315 L de carburant à son bord.

Figure 2. Lieu de l'accident (Source : Conair Group Inc., avec annotation du BST)

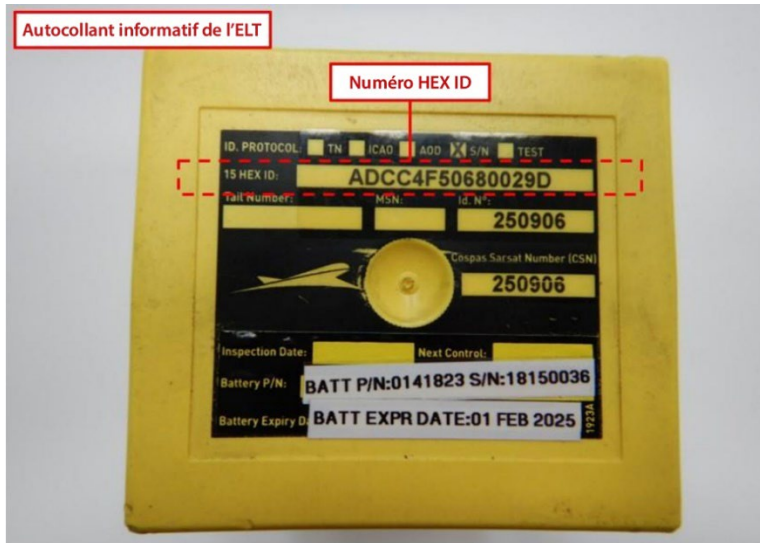
Lors des essais, le signal numérique du numéro 15 Hex ID qui a été reçu par le matériel de test ne correspondait pas à l'autocollant d'identification externe situé sur le dessous du boîtier de l'ELT. L'ancien numéro 15 Hex ID provenant du codage d'origine de l'ELT aux États-Unis figurait toujours sur le boîtier (figure 3).

Figure 3. Radiobalise de repérage d'urgence retirée de l'aéronef à l'étude (Source : TSB)

Il n'est pas exigé de changer ou de mettre à jour l'autocollant d'identification externe en fonction du nouveau numéro 15 Hex ID.

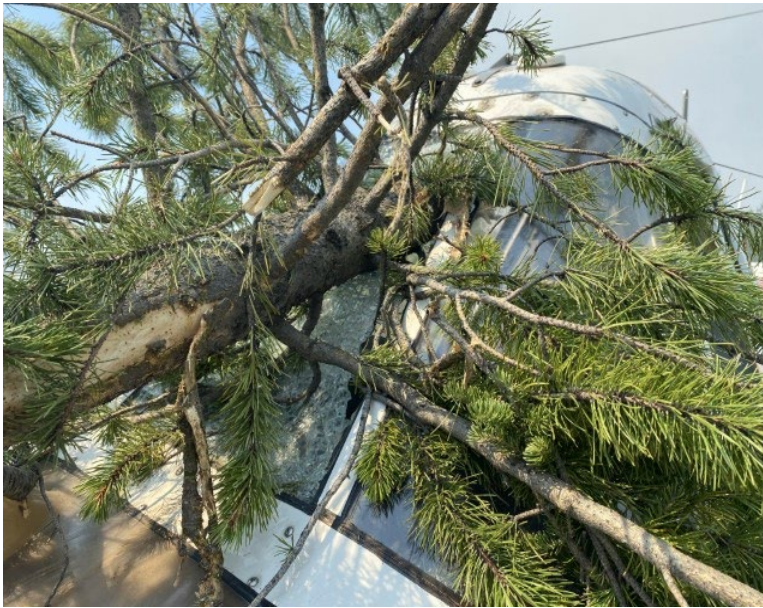
Pendant l'atterrissage forcé de l'aéronef à l'étude, celui-ci est entré en collision avec un petit arbre, qui a alors traversé les pare-brises avant et de droite. Les fenêtres ont éclaté dans la zone immédiate de l'impact; toutefois, la majeure partie des fenêtres sont restées intactes (figure 4). L'arbre a frôlé le casque du pilote. Le pilote a été recouvert d'éclats de verre et de débris d'arbre, ce qui lui a causé de petites coupures au visage.

Figure 4. Arbre traversant le pare-brise avant et pénétrant dans le poste de pilotage de l'aéronef à l'étude après la collision (Source : Conair Group Inc.)

La combinaison du pare-brise épais de l'aéronef et du casque de vol du pilote a réduit au minimum les blessures du pilote lorsque l'arbre a pénétré dans le poste de pilotage.

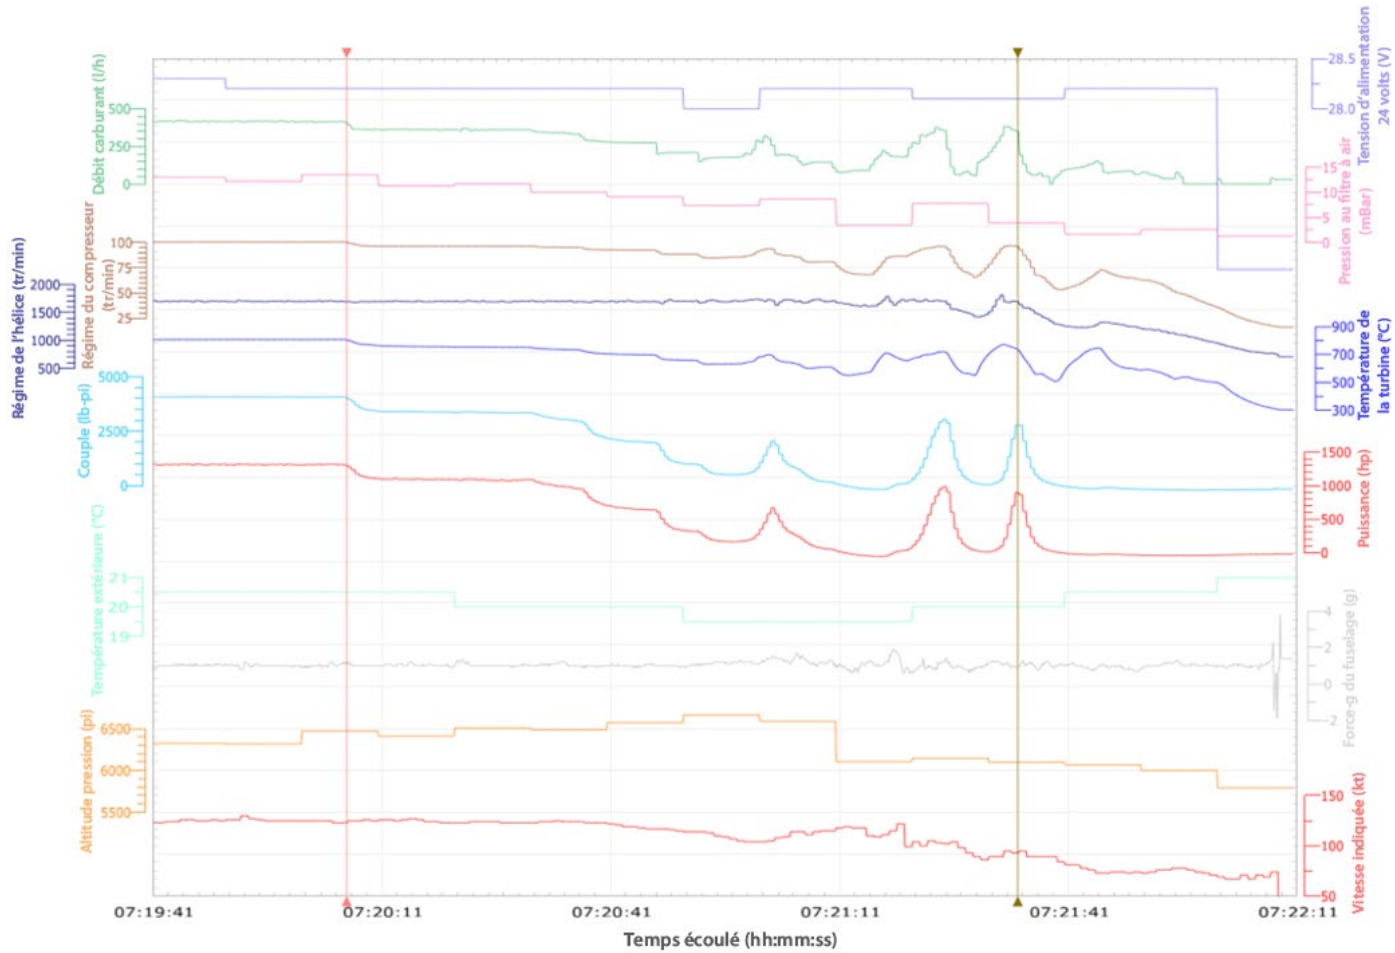
Annexe A – Tracé de l'historique temporel de la panne moteur

En juillet 2022, le FCU de l'aéronef à l'étude a été remplacé par le personnel de maintenance après que l'aéronef a subi une série de réductions momentanées de puissance en vol. Après avoir accumulé environ 13,6 heures de vol avec le FCU de remplacement, l'aéronef a subi une importante réduction de puissance ainsi qu'une éventuelle extinction du moteur pendant le vol à l'étude, ce qui a entraîné un atterrissage forcé (annexe A).

Source : BST, selon les données du dispositif de surveillance des alarmes et d'acquisition de données de Perkins Technologies installé dans l'aéronef
