Rapport d'enquête sur accident aéronautique

Perte de maîtrise

Beech B58P Baron C-FKSB
1,8 nm à l'ouest de l'aéroport de
Toronto Island (Ontario)
9 octobre 1993

Rapport numéro A9300343

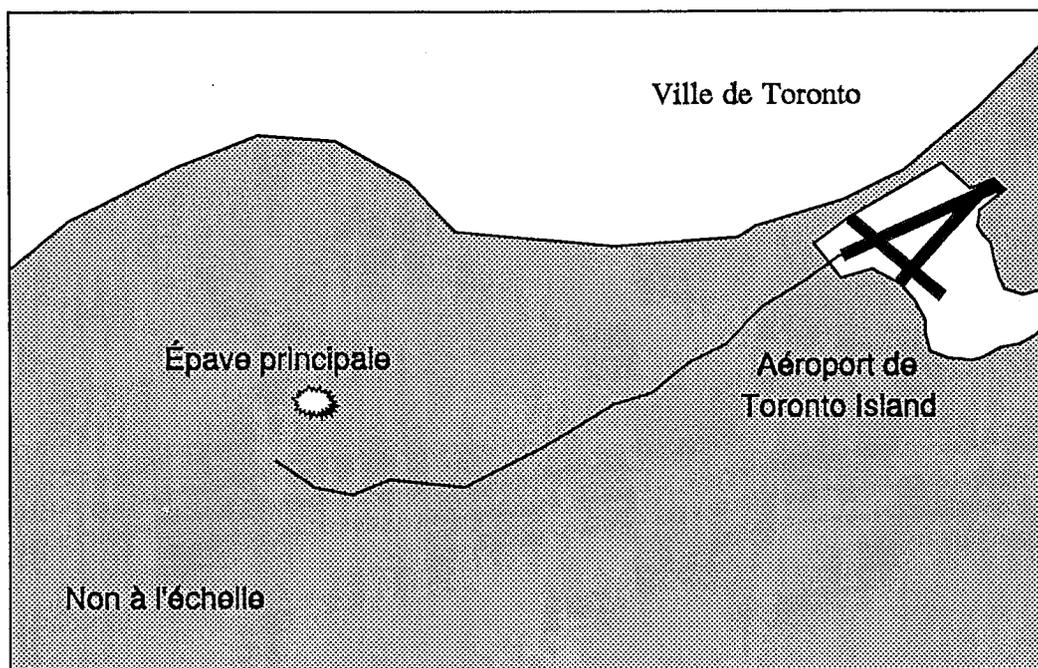
Figure 1 - Trajectoire de vol

Une fois en vol, le pilote a communiqué avec le contrôleur des départs du centre de contrôle régional (ACC) de Toronto et a reçu les instructions de départ, dont il n'a pas accusé réception. Lorsque le contrôleur des départs a répété les instructions de départ, le pilote a répondu qu'il avait une panne moteur et a demandé l'autorisation de revenir immédiatement à l'aéroport. Il n'y a eu aucune autre communication radio en provenance de l'avion. Des témoins ont vu l'avion descendre en piqué avant de percuter la surface de l'eau à 7 h 38, de jour.

Des plongeurs du service de police de Toronto ont repéré l'avion à environ 1,8 mille marin (nm) à l'ouest de l'aéroport, dans le lac Ontario, par 50 pieds de fond, par 43° 37' 37" de latitude Nord et 079° 26' 41" de longitude Ouest³. Il n'y a pas eu de survivant.

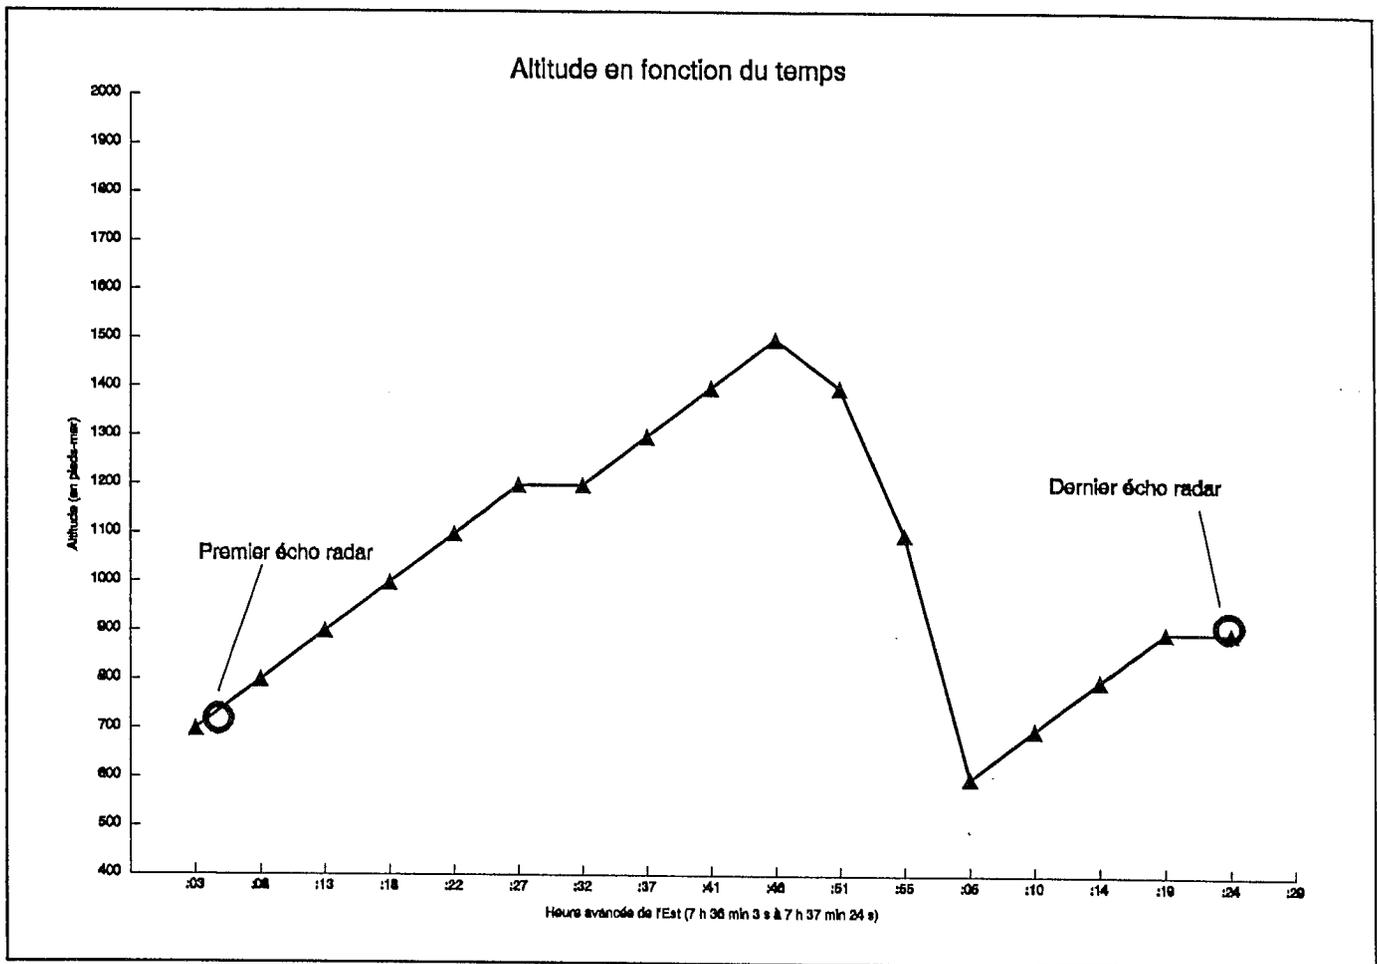
Annexe A - Données radar de la trajectoire de vol

Le premier contact radar indiquait que l'avion se trouvait à 700 pieds-mer en montée initiale. L'avion a grimpé à environ 1 000 pi/min jusqu'à une hauteur

de 1 050 pieds-mer, la vitesse sol passant de 96 noeuds à 700 pieds-mer pour finalement atteindre 123 noeuds à 1 050 pieds-mer. Le radar a indiqué que l'avion dérivait au sud du prolongement de l'axe de piste, même si aucun virage important ni changement de cap de l'avion n'a été remarqué.

À 1 050 pieds-mer, la vitesse sol a commencé à diminuer, passant de 123 à 84 noeuds, en 15 secondes. La montée à raison de 1 000 pi/min a été interrompue lorsque les ailes de l'avion se sont mises temporairement à l'horizontale à 1 200 pieds-mer. Au cours des 11 secondes suivantes, la vitesse sol est demeurée inférieure à 90 noeuds, et la montée à 1 000 pi/min a repris lorsque l'avion est monté à son altitude maximale de 1 500 pieds-mer tout en maintenant une trajectoire de départ relativement constante. Au cours de cette partie de la montée, à environ 1 300 pieds-mer, le pilote a communiqué avec le contrôleur des départs. Le pilote a reçu ses instructions initiales de départ, mais il ne les a pas répétées.

Dès que l'avion a atteint une hauteur de 1 500 pieds-mer, la montée au taux de 1 000 pi/min a cessé, et l'avion s'est mis à descendre, atteignant momentanément un taux de descente de 4 000 pi/min. Au cours de ce segment de vol de neuf secondes, la trajectoire de l'avion indique un virage important au nord-ouest, tandis que la vitesse sol demeurait inférieure à 100 noeuds. L'avion est descendu à 600 pieds-mer avant que le taux de descente cesse, et une montée à raison de 1 000 pi/min a repris brièvement lorsque l'avion a atteint une

hauteur de 900 pieds-mer pendant que la vitesse diminuait à 83 noeuds. En franchissant 800 pieds-mer, le pilote a informé le contrôleur des départs qu'il avait une panne moteur et qu'il voulait revenir immédiatement à l'aéroport. Ce fut la dernière communication de l'avion. Le dernier écho radar a montré l'avion à 900 pieds-mer dans un virage à droite et volant à une vitesse sol inférieure à 100 noeuds.
