Rapport d'enquête sur accident aéronautique

Perte de maîtrise du rotor de queue -
Défaillance de la chaîne dynamique
du rotor de queue

Campbell Helicopters Ltd.
Bell 205A-1 (hélicoptère) C-FJTF
48 nm au sud d'Edson (Alberta)
24 septembre 1993

TRANSPORTATION SAFETY BOARD
OF CANADA
Rapport numéro A93W0159
BUREAU DE LA SÉCURITÉ DES
TRANSPORTS DU CANADA

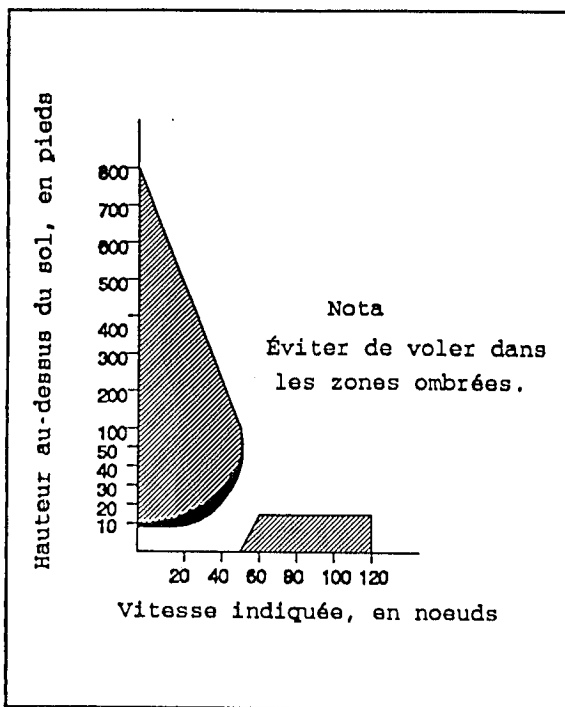
Figure 1 Graphique de la hauteur en fonction de la vitesse

Le graphique H/V est compris dans la section traitant des limites d'exploitation du manuel de vol de base approuvé pour le BHT 205A-1 (voir la figure 1)¹. Les zones ombrées sont celles dans lesquelles les pilotes doivent éviter de voler. Le fait de piloter un hélicoptère à une faible hauteur et à basse vitesse, ce qui correspond aux zones ombrées du graphique, rend impossible un atterrissage en autorotation en toute sécurité.

L'hélicoptère volait à faible hauteur et à faible vitesse à l'intérieur des zones ombrées du graphique H/V; toutefois, le travail à l'élingue était effectué conformément au supplément approuvé sur le travail à l'élingue, annexé au manuel de vol de base.

Le travail à l'élingue, tout comme les missions d'appui au forage, exige que les hélicoptères soient systématiquement exploités aux hauteurs et aux vitesses indiquées dans les zones ombrées du graphique H/V du constructeur. Ces missions peuvent être exécutées conformément au supplément approuvé pour le travail à l'élingue, annexé au manuel de vol de base; cependant, exploiter un hélicoptère dans les zones ombrées du graphique H/V demeure risqué puisqu'un atterrissage ne peut pas toujours être exécuté en toute sécurité en cas de situation critique, comme une panne moteur ou une défaillance du rotor de queue.
