RAPPORT D'ENQUÊTE SUR ACCIDENT AÉRONAUTIQUE

COLLISION AVEC LE RELIEF

**WESTLAND HELICOPTERS INC.
BELL 206 BIII JETRANGER (hélicoptère) C-GRAH
2,5 mi au nord de HOUSTON (COLOMBIE-BRITANNIQUE)
29 JANVIER 1994**

RAPPORT NUMÉRO A94H0001

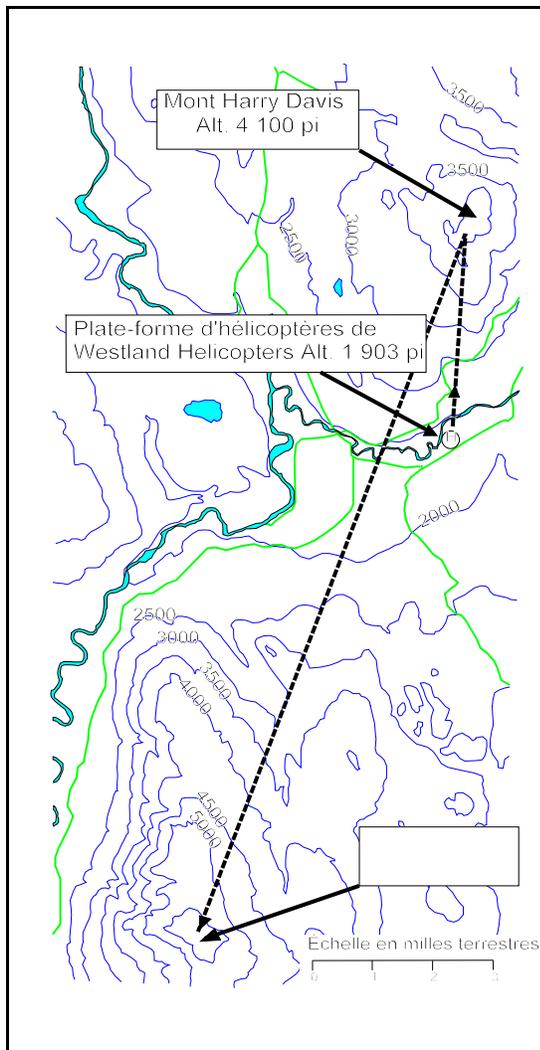
Figure 1
Zone du vol projeté

Afin de monter au-dessus de la couche de brouillard se trouvant dans la région de Houston, le pilote avait l'intention de se diriger au nord-est de Houston en suivant le relief du mont Harry Davis comme référence visuelle. Une fois au-dessus de la couche de brouillard, il avait l'intention de se rendre au mont Morice en suivant les crêtes de montagne (voir la figure 1).

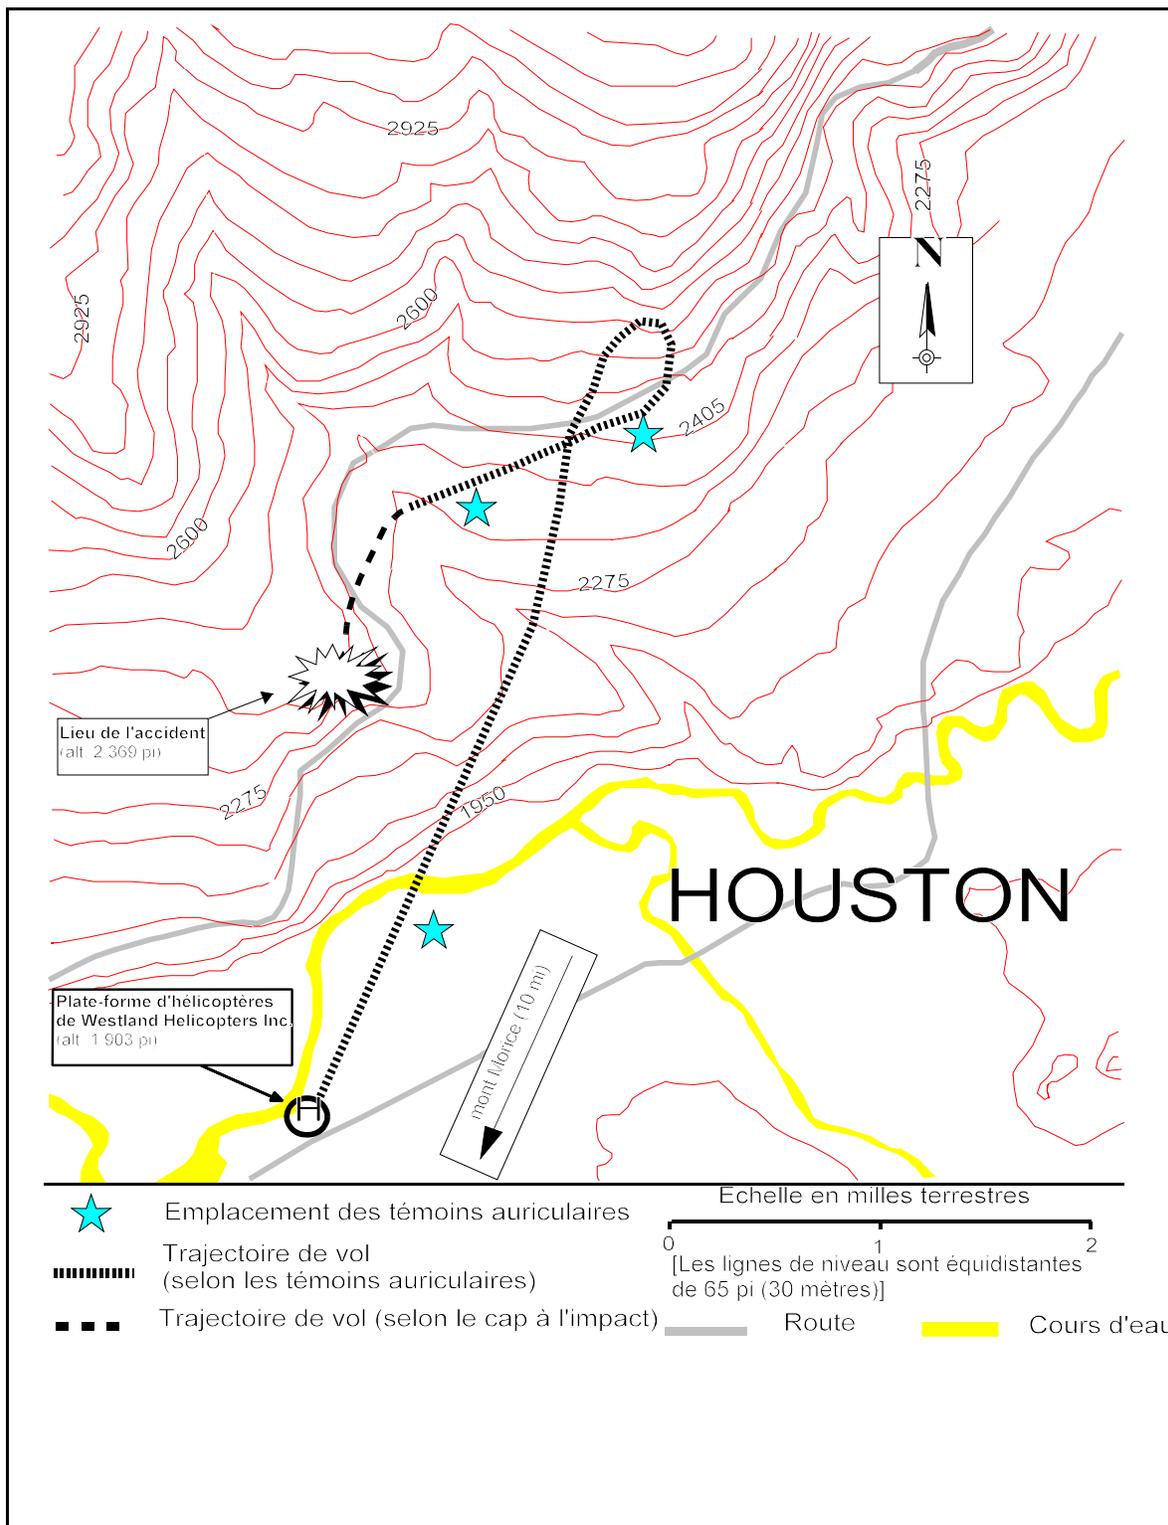
Annexe A - Trajectoire de vol estimée

L'hélicoptère a heurté le relief par 54° 24' de latitude Nord et 126° 40' de longitude Ouest, vers 12 h 15 HNP, à une altitude de 2 369 pieds-mer (voir l'annexe A).
