## **RAPPORT D'ENQUÊTE SUR ACCIDENT AÉRONAUTIQUE**

### **PERTE DE CONTRÔLE LORS DE LA MONTÉE**

**LES AILES DE CHARLEVOIX INC.  
CESSNA 421C GOLDEN EAGLE C-GVPB  
2 km au sud-est de CHARLEVOIX (QUÉBEC)  
3 AOÛT 1994**

**RAPPORT NUMÉRO A94Q0140**

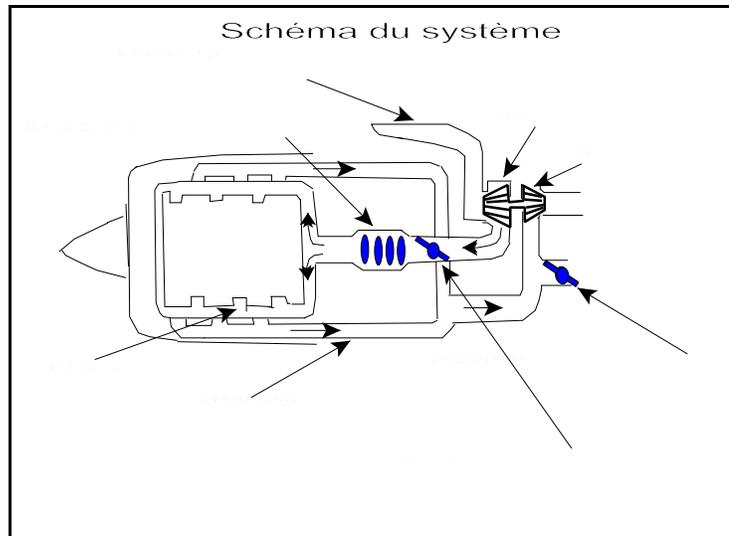
Des boyaux caoutchoutés sont utilisés pour alimenter la valve et lubrifier le surcompresseur. Ces boyaux, qui avaient été remplacés en juillet 1993, sont localisés à proximité du système d'échappement. Bien qu'ils aient été munis d'une gaine à l'épreuve du feu, les boyaux du moteur gauche ont été détruits dans l'incendie.

Les forces d'impact ont complètement disloqué le surcompresseur gauche et arraché la valve de décharge, alors que le surcompresseur droit, qui est resté monté sur l'aile, était relativement intact. La valve de décharge de gauche était coincée en position ouverte, et le surcompresseur n'a pas donné de signe de rotation. La valve de décharge de droite était coincée en position fermée, et le surcompresseur montrait des signes évidents de rotation.
