RAPPORT D'ENQUÊTE SUR ACCIDENT AÉRONAUTIQUE

PANNE MOTEUR ET ATTERRISSAGE DUR

AEROSPATIALE AS350B ASTAR

RAPPORT NUMÉRO A94W0037

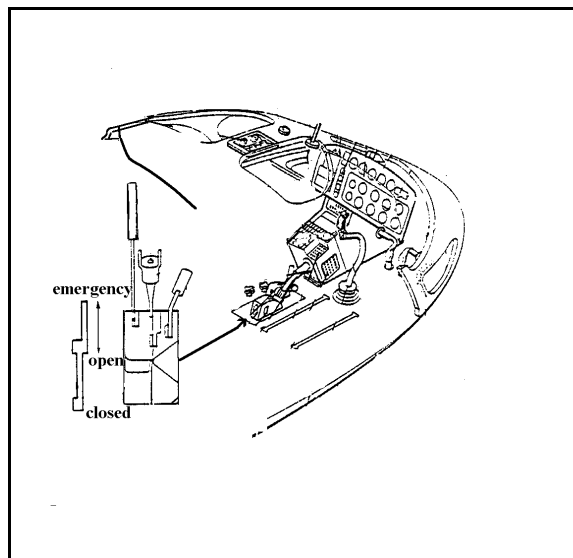
Figure 1
Secteur du régulateur

1.6.2 Secteur du régulateur de l'hélicoptère

Le levier du régulateur de débit de carburant est un levier flexible situé dans un coulisseau à trois positions et à deux crans. Les trois positions sont : *CLOSED*, *FLIGHT* (ou *OPEN*) et *EMERGENCY*. À la position complètement arrière (*CLOSED*), toute alimentation en carburant est coupée au moteur; la position centrale (*FLIGHT*) est utilisée pour le fonctionnement normal du moteur; enfin, la position complètement vers l'avant (*EMERGENCY*) fournit du carburant au moteur en cas d'urgence.

Le levier du régulateur de débit de carburant s'enclenche à gauche dans un des deux crans. Pour changer le levier de position, il faut le déplacer d'abord vers la droite pour le faire sortir du cran dans lequel il se trouve, puis le déplacer vers l'avant ou l'arrière. L'effort nécessaire pour déplacer le levier vers la droite est minimale.

Lorsqu'un blessé est transporté sur un brancard dans l'hélicoptère Aerospatiale AS350B, son genou droit est proche du levier du régulateur de débit de carburant. Le mécanicien était conscient que ce levier risquait d'être heurté et il aidait le blessé à manipuler le havresac lorsque le moteur a perdu toute sa puissance. Il n'a pas été possible de déterminer qui avait déplacé accidentellement le levier du régulateur de débit de carburant sur la position *CLOSED*. Il s'est produit une interruption de l'alimentation en carburant au moteur, ce qui a causé une perte totale de puissance et un faible régime rotor.

1. Le levier du régulateur de débit de carburant a été accidentellement déplacé de la position *FLIGHT*, ce qui a coupé l'alimentation en carburant au moteur et causé une perte totale de puissance.
2. Le levier du régulateur de débit de carburant n'est pas muni d'un cache et n'est aucunement protégé contre les déplacements accidentels.
3. Le levier du régulateur de débit de carburant peut être facilement déplacé de la position *FLIGHT*.
4. En raison de la faible altitude, du faible régime rotor, de la vitesse relativement élevée à l'impact et du terrain inégal, l'hélicoptère a été endommagé lors de l'atterrissage glissé.
5. Le pilote possédait la licence, la formation et les qualifications nécessaires au vol et en vertu de la réglementation en vigueur.
6. L'hélicoptère était certifié, équipé et entretenu conformément à la réglementation en vigueur et aux procédures approuvées.

Le levier du régulateur de débit de carburant situé sur le plancher a été déplacé accidentellement en position fermée, ce qui a coupé toute arrivée de carburant au moteur et causé une perte totale de puissance ainsi qu'un faible régime rotor.

Le 22 septembre 1994, le BST a envoyé une lettre d'information à Transports Canada concernant le fait que le levier du régulateur de débit de carburant de l'hélicoptère AS350B risque d'être déplacé accidentellement. Transports Canada et le milieu des hélicoptères examinent la possibilité d'installer un cache sur le secteur du régulateur, ce qui permettrait de réduire les risques de déplacement accidentel du levier du régulateur de débit de carburant.
