**RAPPORT D'ENQUÊTE SUR ÉVÉNEMENT AÉRONAUTIQUE**

**RUPTURE EN VOL (CAPOT)**

**CONTACT AIRWAYS LTD.  
BEECH KING AIR 100 C-GNAA  
50 nm au nord d'EDMONTON (ALBERTA)  
26 SEPTEMBRE 1995**

**RAPPORT NUMÉRO A95W0180**

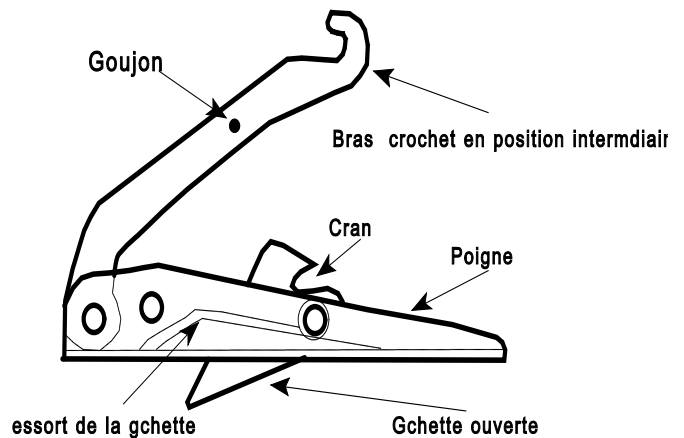
### FIXATION VERROUILLE

Comme les fixations étaient intactes, cela signifie qu'elles n'étaient pas verrouillées lorsque le capot s'est détaché de l'avion. La fixation avant était légèrement déformée; toutefois, elle fonctionnait bien. La fixation arrière fonctionnait difficilement parce qu'elle était mal alignée. Des traces d'usure indiquaient que la fixation était dans cet état depuis assez longtemps; toutefois, aucun mauvais fonctionnement de la fixation arrière n'avait été signalé avant l'accident.

Les fixations portant les références H296K854 et H296K1135 sont du type à bascule à arc-boutement. Le verrouillage primaire est assuré par un effort de traction et par l'effet de bascule entre la poignée et le bras à crochet. Un des bords de la gâchette comporte un cran dans lequel s'engage un goujon situé sur le bras à crochet, ce qui sert de dispositif de verrouillage secondaire. Il faut appuyer sur la partie supérieure de la gâchette pour déverrouiller la fixation. La gâchette est retenue en position fermée par un ressort. Le point d'articulation de la gâchette est situé vers la partie supérieure de la gâchette. Une différence de pression entre l'intérieur et l'extérieur du capot a tendance à provoquer l'ouverture de la fixation si la pression est assez forte pour vaincre la résistance et le frottement du ressort. Un léger effort de traction sur le crochet permet à la poignée de s'ouvrir si la gâchette se déclenche.
