RAPPORT D'ENQUÊTE SUR ÉVÉNEMENT AÉRONAUTIQUE
DÉFAILLANCE D'UN COMPOSANT - COMPAS D'ATTERISSEUR

LIGNES AÉRIENNES CANADIEN RÉGIONAL
FOKKER F28-MK1000 C-FCRK
AÉROPORT INTERNATIONAL DE
CALGARY (ALBERTA)
1er NOVEMBRE 1995

RAPPORT NUMÉRO A95W0202

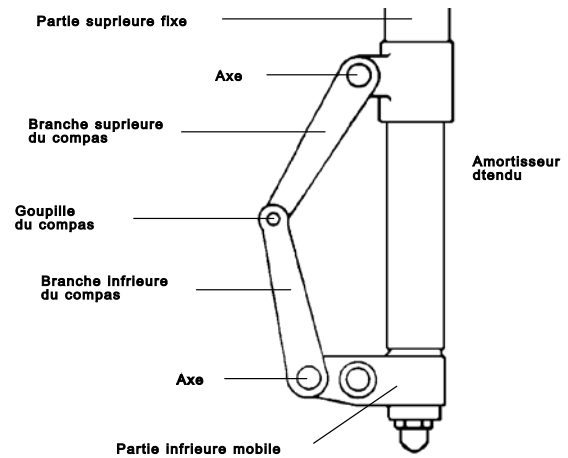
L'examen sur les lieux révèle que la branche supérieure du compas s'est rompue au cours des 200 premiers pieds de la course à l'atterrissage et que les roues se sont séparées environ 1 450 pieds après le toucher des roues. La partie inférieure mobile de l'amortisseur, les roues, les pneus, les freins et les volets intérieur et extérieur gauches présentent des dommages importants.

En fonctionnement normal, toute charge en torsion exercée sur la partie inférieure mobile de l'amortisseur d'un ensemble à deux essieux est transférée par le compas à la partie supérieure fixe de l'amortisseur. Le compas empêche la rotation par rapport à l'axe vertical afin de maintenir les roues alignées dans l'axe longitudinal, d'une butée à l'autre de toute la plage de déplacement vertical de l'amortisseur. En gardant les roues alignées de la sorte, le compas stabilise les oscillations en torsion (shimmy). Le compas est conçu pour exercer le maximum de contrôle mécanique lorsque l'amortisseur est comprimé et le minimum de contrôle mécanique quand l'amortisseur est détendu.

Les branches supérieure et inférieure du compas ainsi que leurs axes ont été examinés au Laboratoire technique du BST. Les matériaux et les dimensions étaient totalement conformes aux spécifications du fabricant. On a déterminé que la branche supérieure du compas s'était rompue en surcharge, sans signe de dommage. Les dimensions des deux axes étaient les mêmes que celles d'axes neufs, et il n'y avait aucun signe d'usure. Le rapport du Laboratoire technique indique qu'il est presque certain que le problème soit lié à la conception d'ensemble du train d'atterrissage et au fait que ce dernier ne peut tolérer de jeu entre ses composants.
