RAPPORT D'ENQUÊTE SUR UN ACCIDENT AÉRONAUTIQUE
A97F0059

DÉFAILLANCE RÉACTEUR NON CONFINÉE

BOEING 767-375ER C-FTCA

LE 6 SEPTEMBRE 1997

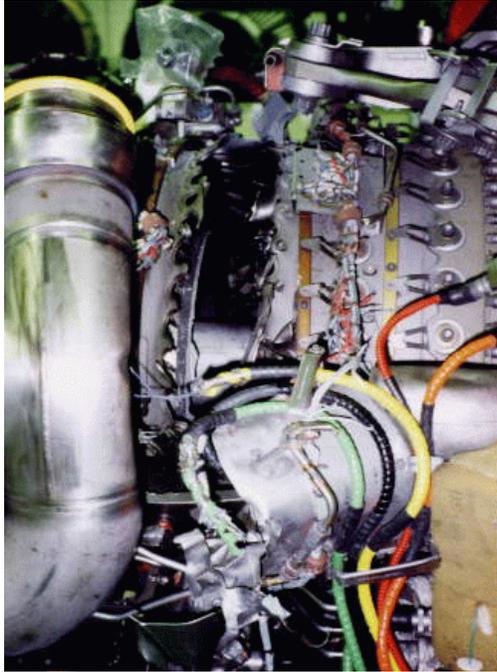
L'inspection du réacteur effectuée par le personnel de maintenance à Beijing a montré que le troisième étage s'était détaché du corps du compresseur HP. Plusieurs composants pneumatiques et électriques installés sur le

pourtour du réacteur avaient été endommagés par des matières et des matériaux sortant du réacteur ainsi que par l'incendie. Pendant le démontage du réacteur qui a eu lieu dans les installations de Motoren- und Turbinen-Union (MTU) à Hanovre, en Allemagne, il est apparu que la structure tournante interne du réacteur était quelque peu endommagée.

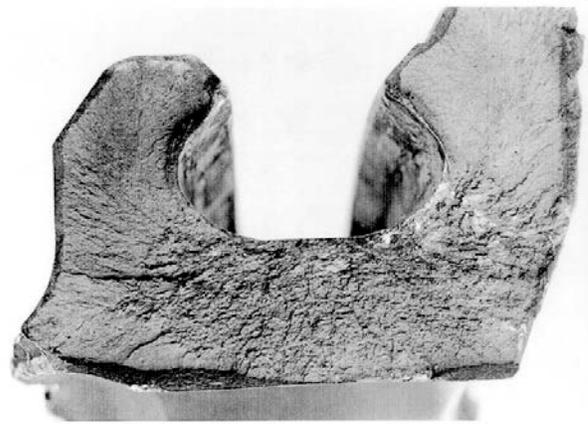
Un examen détaillé des preuves physiques a été entrepris au Laboratoire technique du BST, en présence de représentants de Transports Canada, du NTSB et de la GE. La forme des trois segments du corps du compresseur ainsi que l'examen de chaque fracture du corps a permis de vérifier que l'une d'entre elles était une fracture progressive (figures 5 et 6) et que c'était elle qui était à l'origine des événements ayant mené à la défaillance du réacteur. Les deux autres fractures étaient typiques d'une surcharge brusque. La fracture par fatigue a été examinée en détail.

Une demi-surface de contact de la fracture par fatigue avait été endommagée mécaniquement mais, après nettoyage, elle a pu servir à un examen préliminaire des caractéristiques fractographiques. Le nettoyage a permis d'enlever des débris d'aluminium salissant la surface de fracture. Un examen préliminaire au microscope à balayage électronique (SEM) a mis en évidence une topographie de fracture à facettes parsemée de plaques de stries dues à la fatigue (que l'on peut voir à la figure 6). La zone criquée sous l'action de la fatigue couvrait une région ovale s'étendant du fond des fentes pour traverser presque complètement l'épaisseur du moyeu. La crique de fatigue avait environ 14 mm de profondeur et s'étendait sur quelque 21 mm ou quelque 45 % de la section transversale du troisième étage.

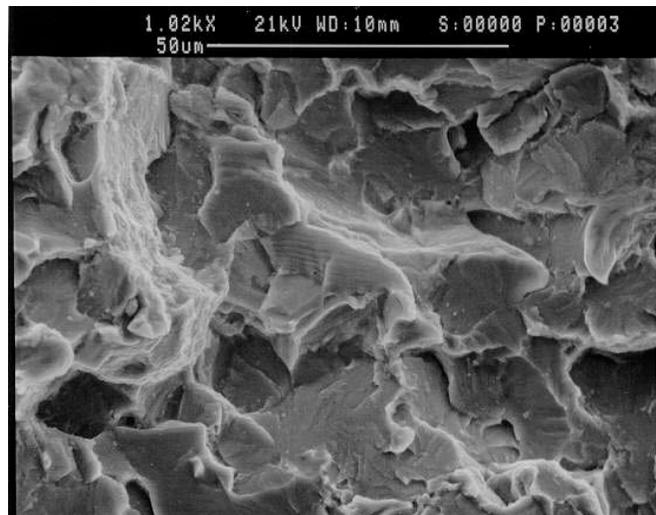
L'origine exacte de la fatigue n'a pu être déterminée, mais il a été estimé qu'elle se trouvait sous la surface, aux abords du fond des fentes, près du point de transition du rayon. Il est apparu que les rayons de transition de la pièce en cause respectaient les exigences des dessins techniques.

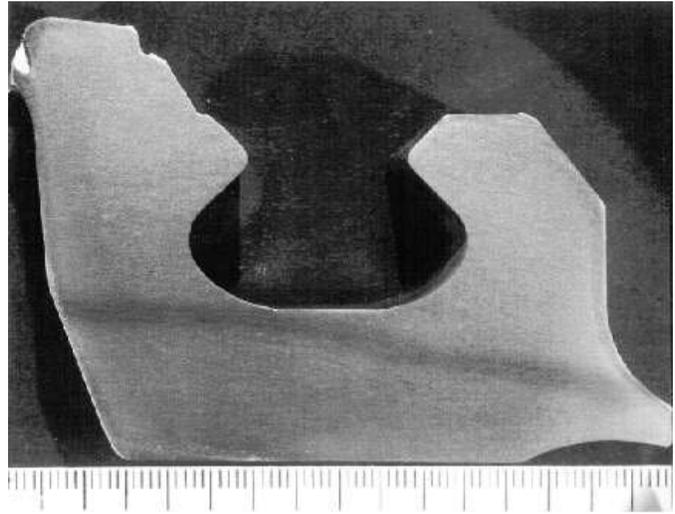
On a tenté de compter le nombre de stries dans la partie soumise à la fatigue, mais l'opération s'est avérée très difficile, car les stries avaient une forme irrégulière, partaient dans plusieurs directions et étaient entrecoupées de zones à facettes. On a estimé qu'il y avait environ 800 stries. Il a été impossible d'évaluer la durée (cycles) de la propagation de la craque à partir du nombre de stries. D'après le motoriste, les défaillances présentant des facettes sont attribuables à la fatigue dans le Ti 6242. Toutefois, d'après le NTSB, qui a enquêté dans un autre cas de défaillance en fatigue à la suite d'une inclusion « alpha dure »⁵, la zone touchée par la fatigue présente une structure striée typique. Le motoriste a également indiqué que les taux de propagation étaient plus rapides à l'intérieur de la ségrégation.

La microstructure de l'alliage de titane a également été examinée aux abords de la fracture. À cette fin, des coupes parallèles aux surfaces de la fracture principale due à la fatigue (à 6 mm environ de la fracture) ont été effectuées et étudiées. La préparation des surfaces a consisté en un meulage, un polissage et un décapage de la totalité de la coupe transversale. Le décapage a révélé la présence d'une anomalie microstructurale des deux côtés de la fracture. Cette anomalie avait l'apparence d'une bande diffuse sombre de quelque 2 mm de largeur, qui partait en arc de cercle vers l'arrière à partir de l'avant du troisième étage, touchant presque, mais sans l'intercepter, le fond des fentes au voisinage du rayon de transition arrière, avant de finir par sortir légèrement au-dessous du bord de la face arrière (comme le montre la figure 7). L'examen sous fort grossissement de cette bande présentant une anomalie de microstructure a révélé des grains alpha agrandis ainsi qu'une proportion plus importante de la phase alpha à l'intérieur de ladite bande.

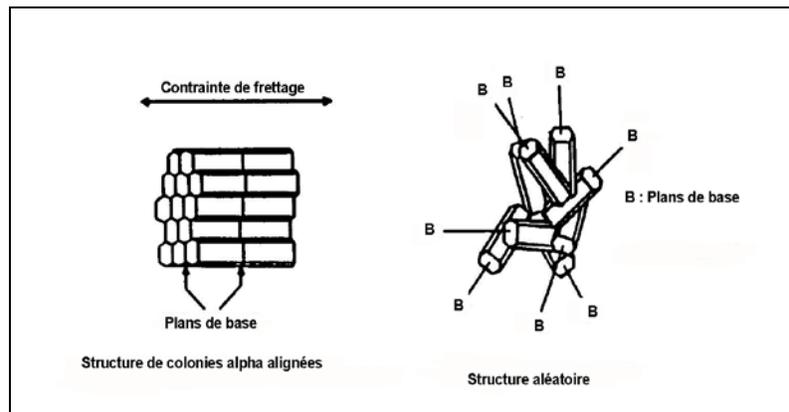
D'après le motoriste, les matériaux sujets à la fatigue DTF sont ceux qui présentent des « colonies » alpha alignées (figure 8). Cette structure alignée se traduit par une résistance réduite aux contraintes et permet l'apparition de criques.

bande présentant l'anomalie et celle de la matrice des morceaux du troisième étage du corps du compresseur. Il a été constaté que le volume alpha occupait quelque 70 % de la bande alors qu'il était de 50 % dans la matrice. Les essais ont montré que la structure des colonies alpha étaient similaires aux deux endroits. D'un point de vue qualitatif, les colonies alpha de la bande présentant l'anomalie semblaient plus grandes et moins aléatoires que celles de la matrice. D'après le motoriste, les essais d'orientation montraient que, compte tenu du faible volume alpha et de la structure aléatoire des grains, le matériau constituant la matrice était moins sujet au mode de fatigue DTF que celui retrouvé dans les autres manifestations de la défaillance. GE a également indiqué que l'important pourcentage alpha et l'influence du contenu élevé en oxygène dans la bande présentant l'anomalie avaient pu favoriser l'apparition d'un type de fatigue DTF, les niveaux élevés d'oxygène ayant toutefois pu provoquer la formation de criques d'une manière plus traditionnelle.

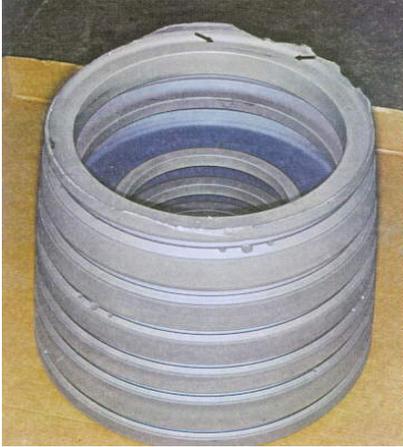
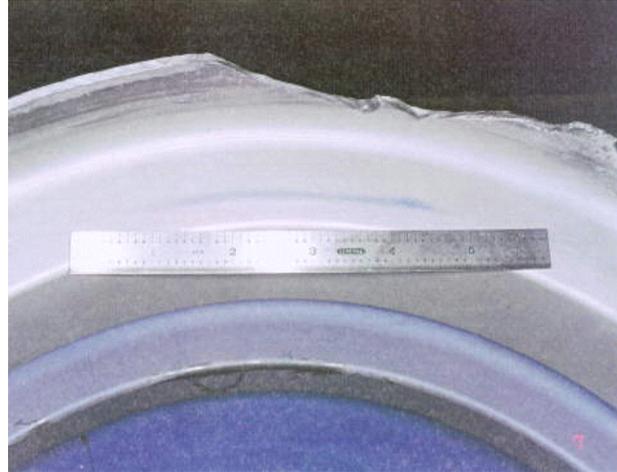
Le reste du corps du compresseur HP 3-9 HPC a été inspecté à l'aide d'essais non destructifs faisant appel aux ultrasons, aux courants de Foucault et à une attaque à l'acide donnant un résultat de couleur bleue (BEA). Un contrôle ultrasonique en immersion complète des caractéristiques d'alésage a été effectuée, et aucune indication digne de mention n'a été décelée. Un contrôle complet par courants de Foucault de l'alésage a révélé de nombreuses indications en surface qui ont été attribuées à des dommages résultant de la défaillance du corps du compresseur. Les contrôles en immersion aux ultrasons et par courants de Foucault des âmes avant et des rayons de transition arrière des âmes aux alésages des étages 6, 7, 8 et 9 n'ont permis de découvrir aucune indication digne de mention. Les faces avant et arrière de l'alésage du quatrième étage présentaient des signes d'une ségrégation de matériau similaire à celle trouvée dans la région de la fracture (figures 9 et 10). L'emplacement de la ségrégation était tel que le contrôle par BEA du corps avec son usinage de finition aurait révélé sa présence. L'essai non destructif par courants de Foucault effectué par le motoriste ne pouvait pas détecter la ségrégation de matériau.

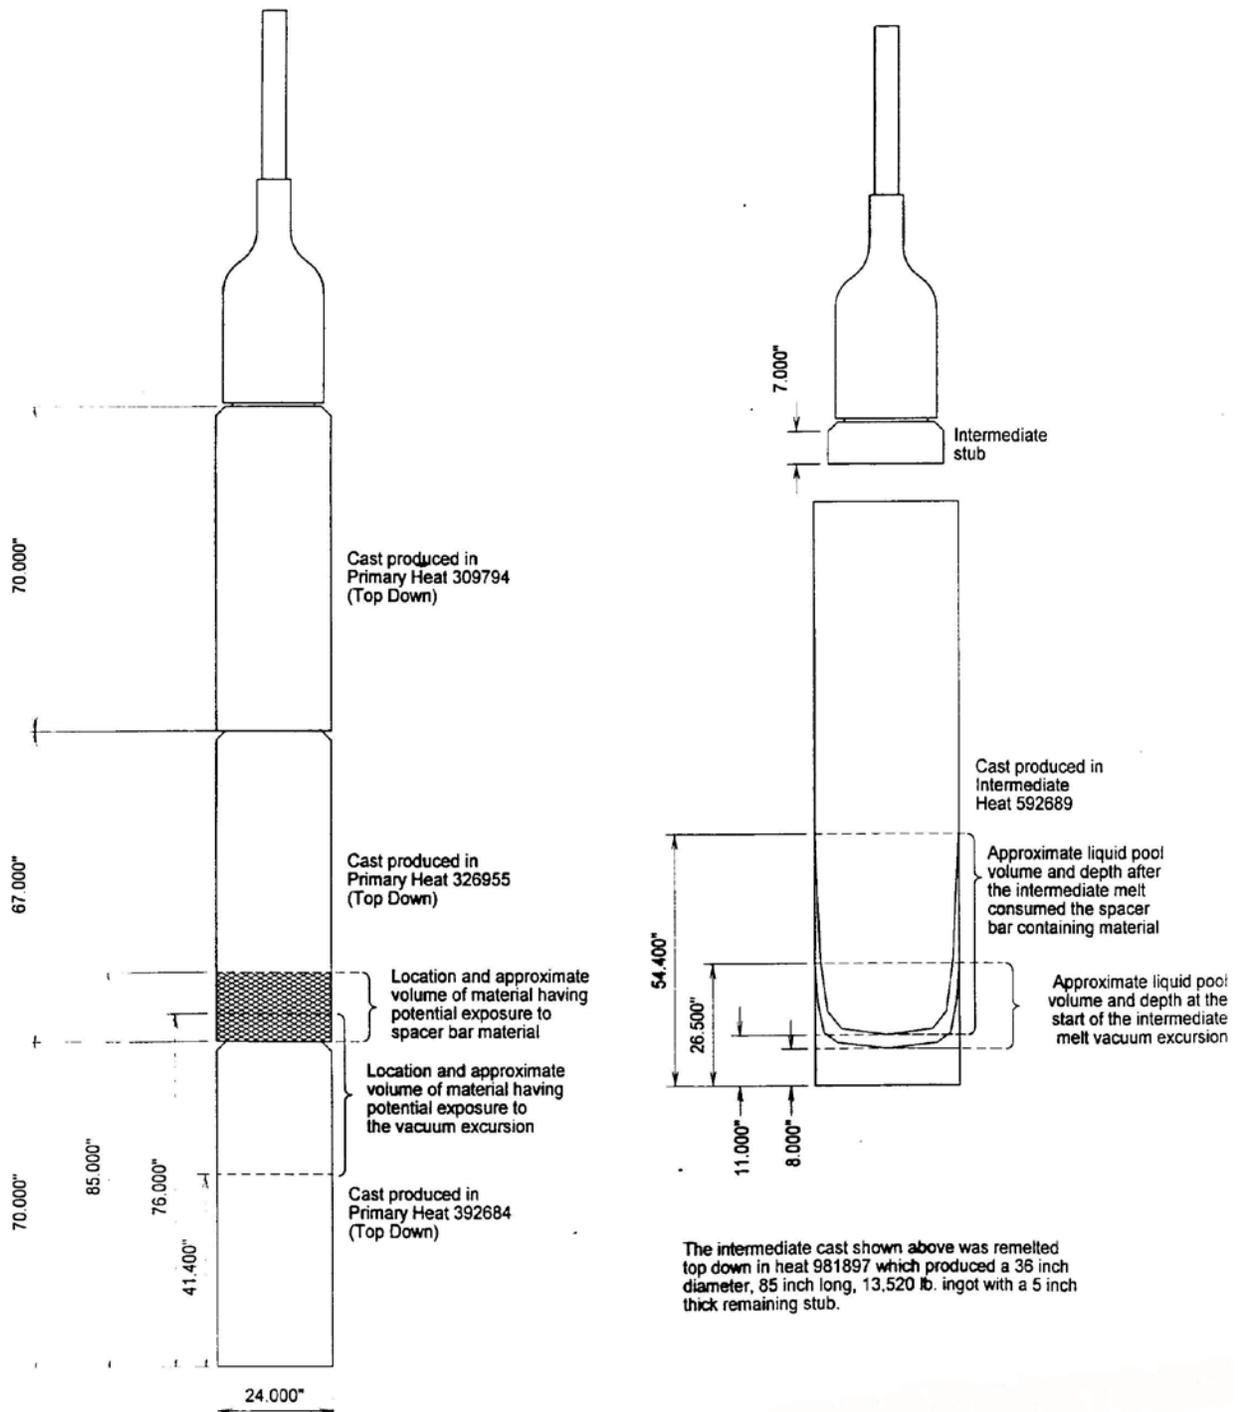
Annexe B2 - Fabrication du titane

Approximate liquid pool volume and depth after the intermediate melt consumed the spacer bar containing material	Profondeur et volume approximatifs de la concentration du liquide après que la fusion intermédiaire a consommé l'entretoise contenant le matériau
Approximate liquid pool volume and depth at the start of the intermediate melt vacuum excursion	Profondeur et volume approximatifs de la concentration du liquide au début de l'intrusion par le vide lors de la fusion intermédiaire
The intermediate cast shown above was remelted top down in heat 981897 which produced a 36 inch diameter, 85 in long, 13,520 lb. ingot with a 5 inch thick remaining stub.	La coulée intermédiaire ci-dessus a fait l'objet d'une nouvelle fusion du haut en bas (coulée numéro 981897) qui a donné un lingot de 36 pouces de diamètre, long de 85 pouces, pesant 13 520 livres; il restait un morceau de 5 pouces d'épaisseur.
