RAPPORT D'ENQUÊTE SUR ACCIDENT AÉRONAUTIQUE
A97H0002

RISQUE DE COLLISION
ENTRE
LE METRO II DE SWEARINGEN AVIATION C-GBXX
D'AVIONAIR INC.
ET
L'AVION DE TRANSPORT RÉGIONAL À RÉACTION CL-600
DE CANADAIR LTÉE C-FSKI
D'AIR CANADA
AÉROPORT INTERNATIONAL MacDONALD-CARTIER
D'OTTAWA (ONTARIO)
12 MARS 1997

Rapport numéro A97H0002

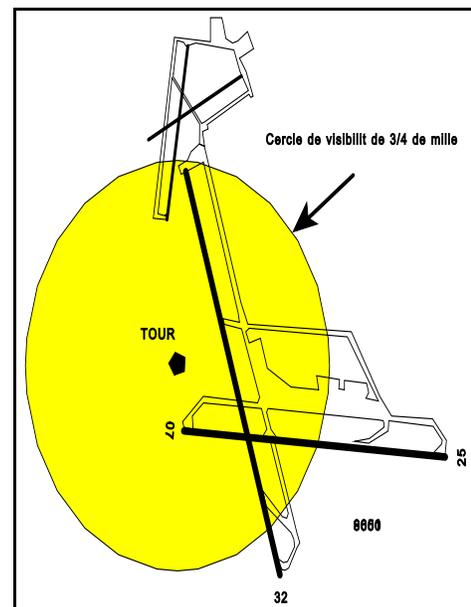
Figure 1 - Aéroport d'Ottawa.....6

L'aéroport international MacDonald-Cartier d'Ottawa possède deux pistes principales, qui servent essentiellement aux transporteurs commerciaux, et deux pistes secondaires situées à l'extrémité nord-ouest du terrain et utilisées principalement par de petits avions et par les écoles de pilotage établies sur l'aéroport. La figure 1 montre l'orientation et la longueur des deux pistes principales. La distance entre la tour et le seuil de la piste 25 est de 8 100 pieds environ. Si la visibilité est de 3/4 de mille, le contrôleur d'aéroport ne peut voir ni le seuil ni la première moitié de la piste 25, comme le montre la figure 1.

Les pistes et les voies de circulation étaient généralement recouvertes d'une petite couche de neige, résultat de l'averse de neige localisée survenue au moment de l'incident. La neige a ainsi fait se confondre la surface des infrastructures aéroportuaires avec le reste du milieu environnant. De plus, la partie supérieure de l'avion de transport régional à réaction était peinte en blanc, et l'équipage de conduite d'ANU403 a déclaré qu'il avait eu du mal à discerner l'avion blanc au seuil de piste recouvert de neige.
